# Asbestinventarisatetest

Oude Bevelsesteenweg 62, 2560 Nijlen

Attestnummer : 20260423-000372.000

**Niet-asbestveilig**

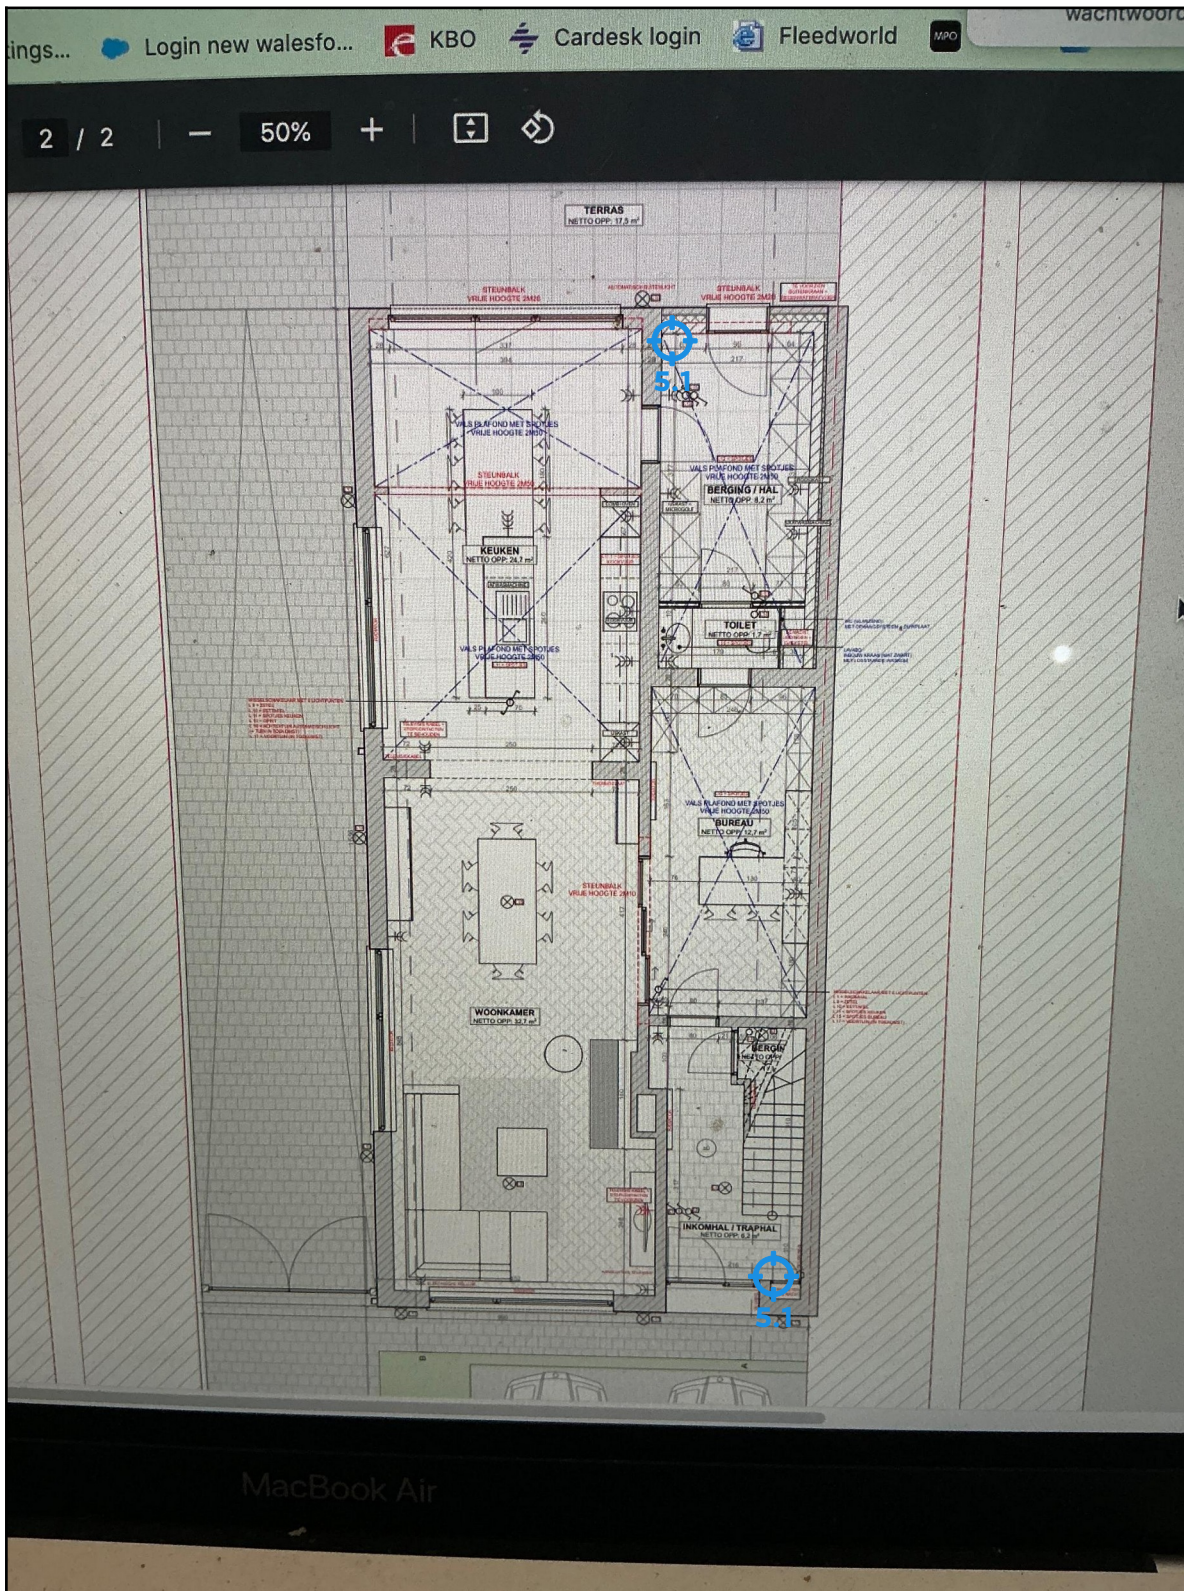
# Plan 1.1: Gelijkvloers

Beschrijving	Type	Actie
1. Schouwhoed	Asbestmateriaal	Verwijderen
2. Rookgaskanalen	Asbestmateriaal	Verwijderen

- Eenvoudige handelingen: mag via doe-het-zelf of door werknemer(s) met opleidingsattest eenvoudige handelingen  
De schouwhoed kan voorzichtig losgebeiteld worden, extra bevochtigen om stof te voorkomen + dragen van de nodige beschermingsmiddelen (mondmasker ffp3, handschoenen, tyvec ) Bij de gemeente/containerpark afsluitzakken halen om dubbel in te pakken en af te voeren naar het containerpark als hechtgebonden asbestafval.

- Eenvoudige handelingen: mag via doe-het-zelf of door werknemer(s) met opleidingsattest eenvoudige handelingen  
De buis kan voorzichtig losgebeiteld worden, extra bevochtigen om stof te voorkomen + dragen van de nodige beschermingsmiddelen (mondmasker ffp3, handschoenen, tyvec ) Bij de gemeente/containerpark afsluitzakken halen om dubbel in te pakken en af te voeren naar het containerpark als hechtgebonden asbestafval.
