Asbestinventarisatetest

Berkenlei 21, 2900 Schoten

Attestnummer : 20260331-000294.000

Uitgegeven op : 31.03.2026

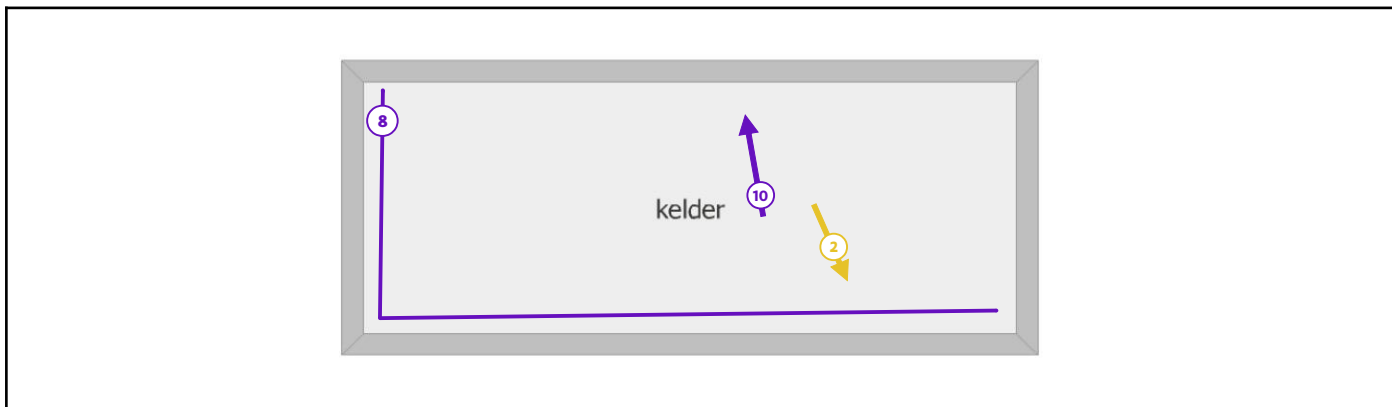
Plan 1.1: kelder

Beschrijving	Type	Actie
2. Bakeliet	Asbestmateriaal	Zorgvuldig beheren
8. Leidingisolatie	Overige ruimte of materiaal	-
10. Nieuwe ketel	Overige ruimte of materiaal	-

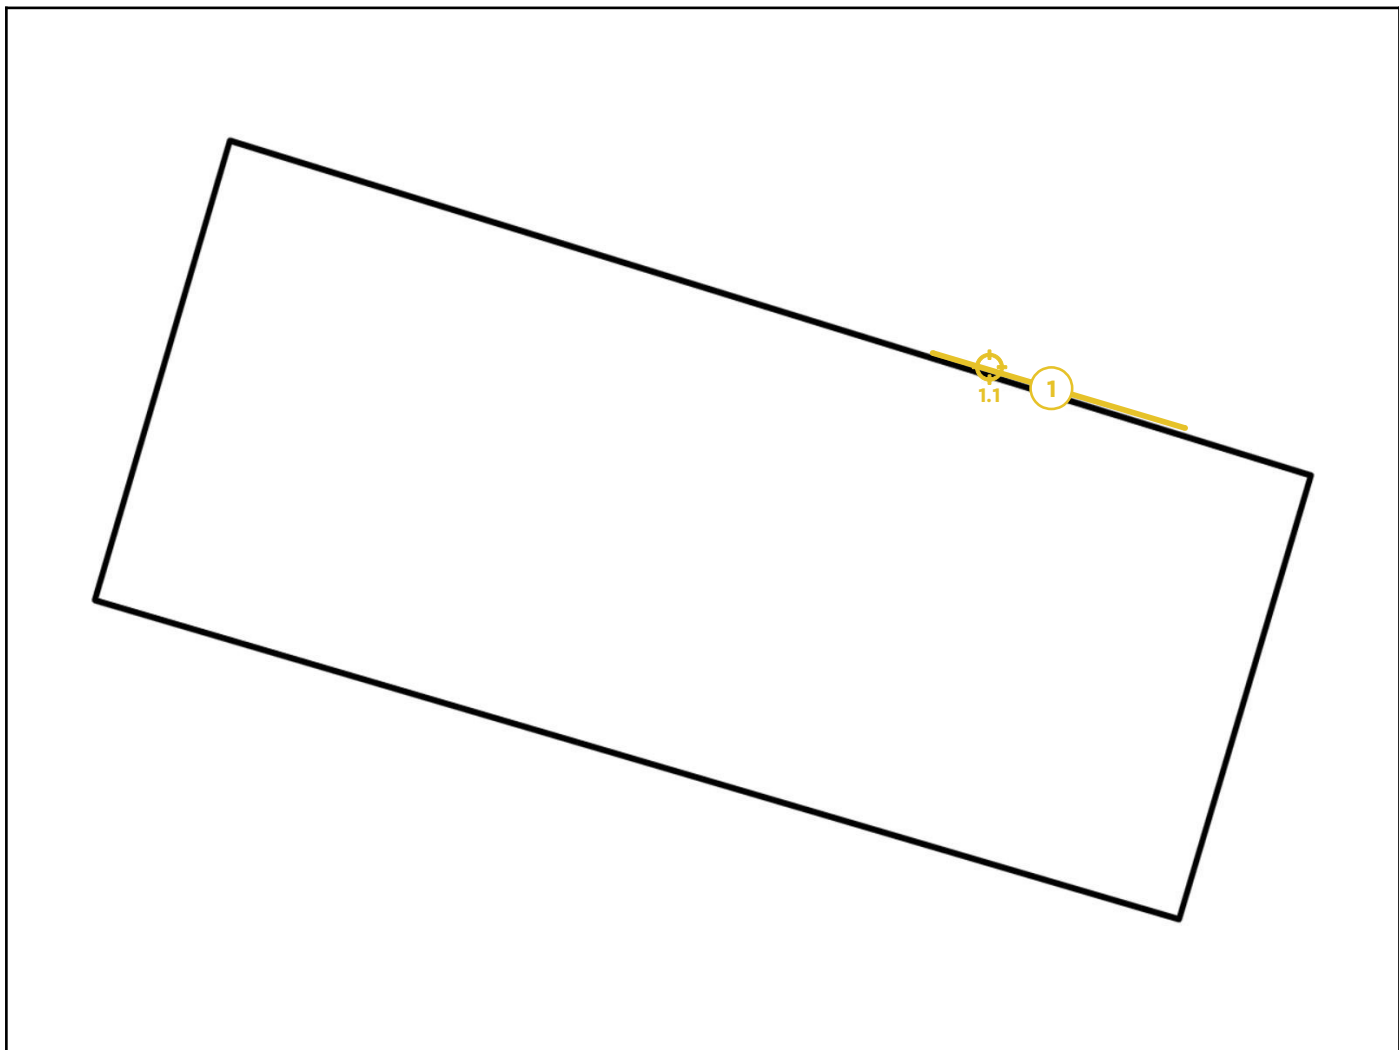
Plan 2.1: Garage

Beschrijving	Type	Actie
1. Vensterbank.	Asbestmateriaal	Zorgvuldig beheren
1.1 Code: 020044781	Puntmonster	-
