Asbestinventarisatetest

De Brouwerstraat 5, 2600 Antwerpen

Attestnummer : 20260415-000133.000

Uitgegeven op : 15.04.2026

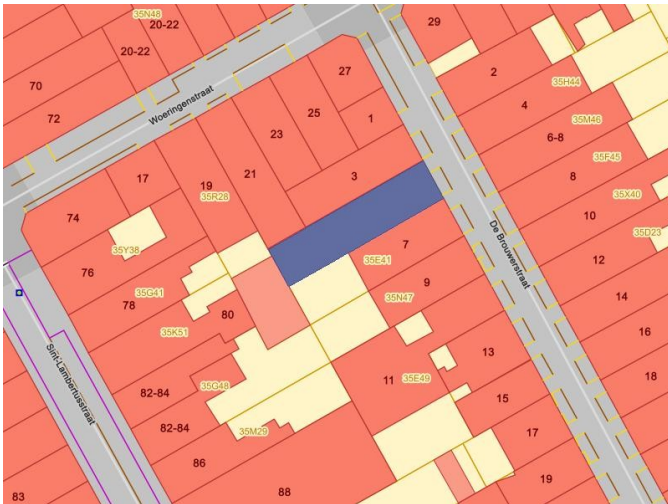
Zone 1: Hoofdgebouw

- 0 Asbestmaterialen
- 0 Beperkingen
- 0 Uitsluitingen
- 0 Roerende goederen
- 0 Puin, steenslag, (water)bodem
- 0 Adviezen
- 3 Geen asbest**

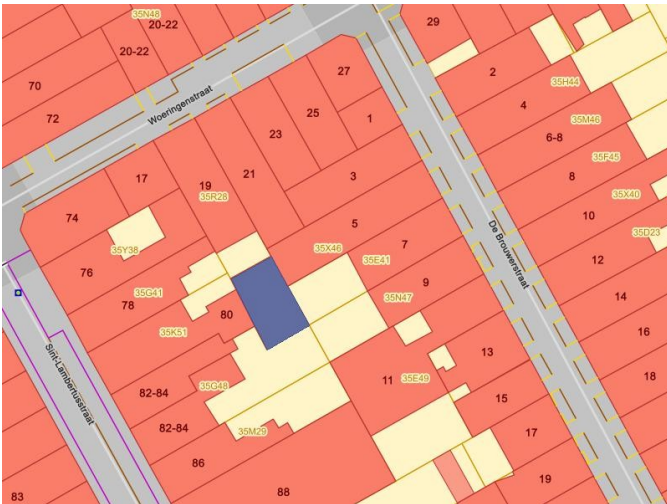
Zone 2: Bijgebouw

- 0 Asbestmaterialen
- 0 Beperkingen
- 0 Uitsluitingen
- 0 Roerende goederen
- 0 Puin, steenslag, (water)bodem
- 0 Adviezen
- 0 Geen asbest
