Asbestinventarisatetest

Boomgaardstraat 43/105, 2018 Antwerpen

Attestnummer : **20260412-000185.000**

Uitgegeven op : **12.04.2026**

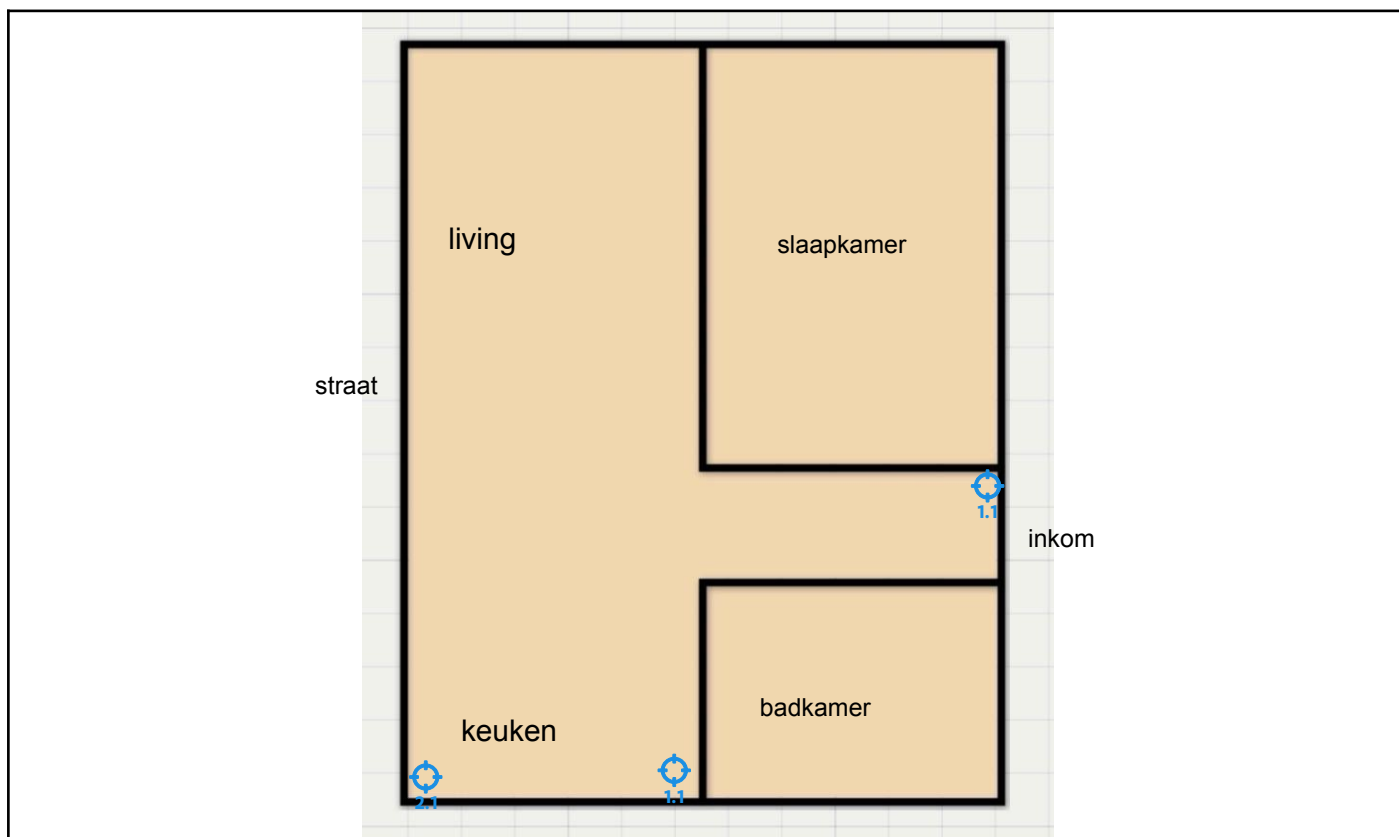
Plan 1.1: Plattegrond

Beschrijving	Type	Actie
1. Pleisterwerk	Geen asbest	-
1.1 Code: 6020044729	Mengmonster	-
2. Dreunplaat	Geen asbest	-
2.1 Code: 6020044488	Puntmonster	-
