Asbestinventarisatetest

Betogingstraat 27, 2140 Antwerpen

Attestnummer : 20260205-000255.000

Uitgegeven op : 05.02.2026

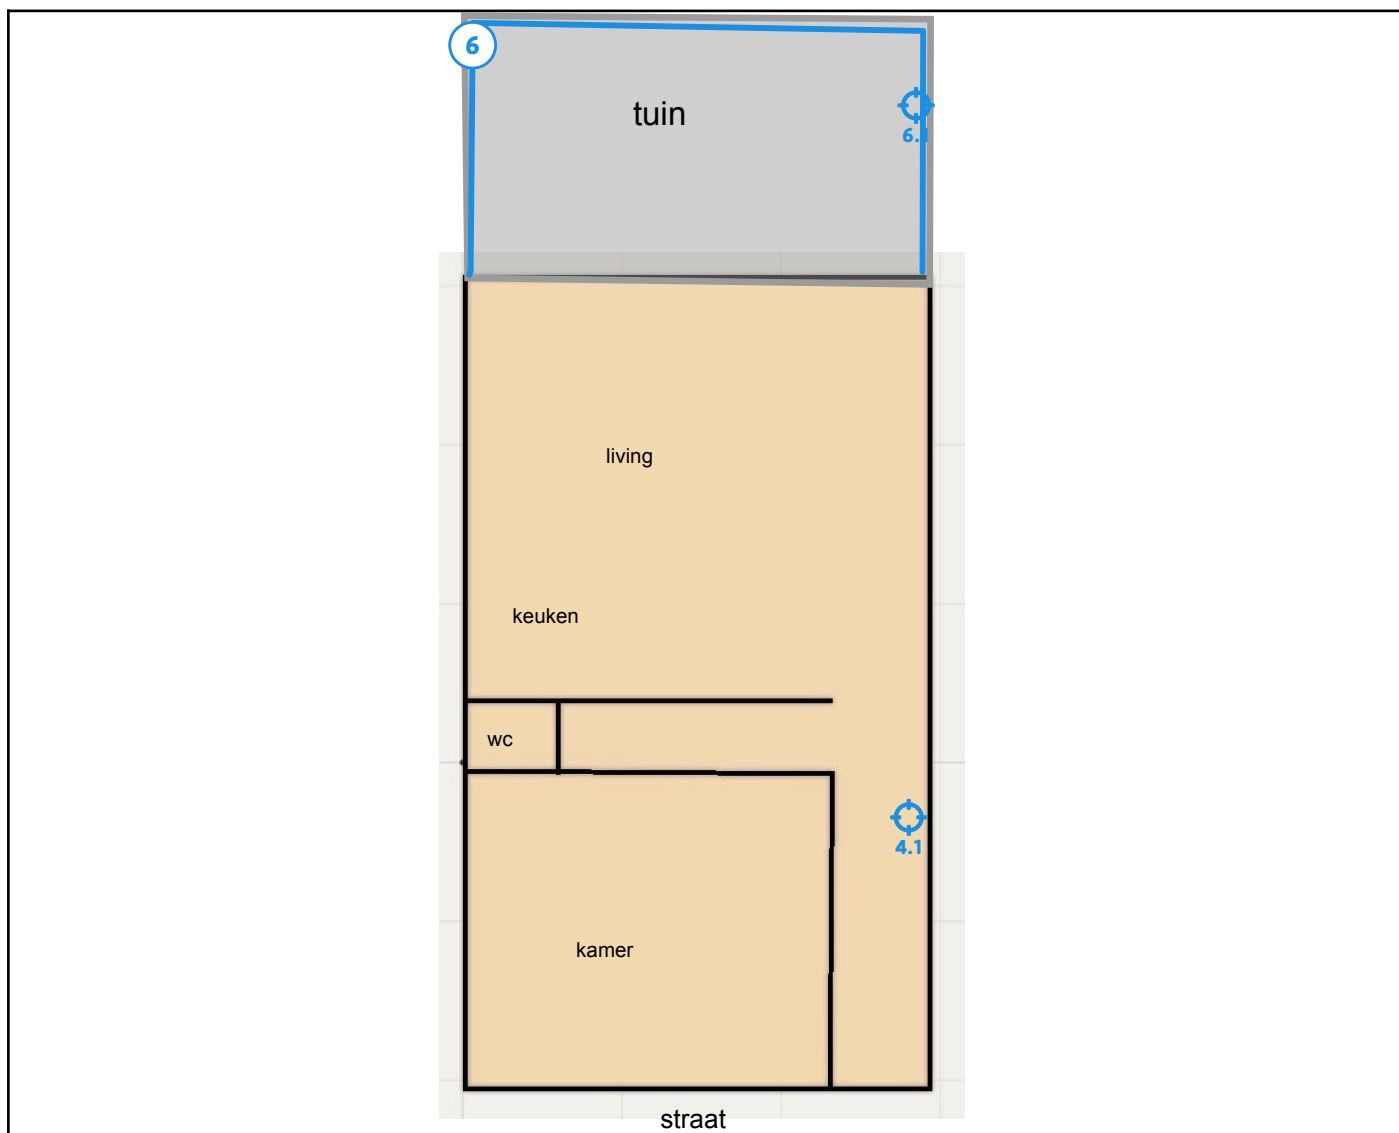
Plan 1.1: Gelijkvloers

Beschrijving	Type	Actie
4. Pleisterwerk	Geen asbest	-
4.1 Code: Staal 1	Mengmonster	-
6. Cementering tuin	Geen asbest	-
6.1 Code: Staal 2	Puntmonster	-

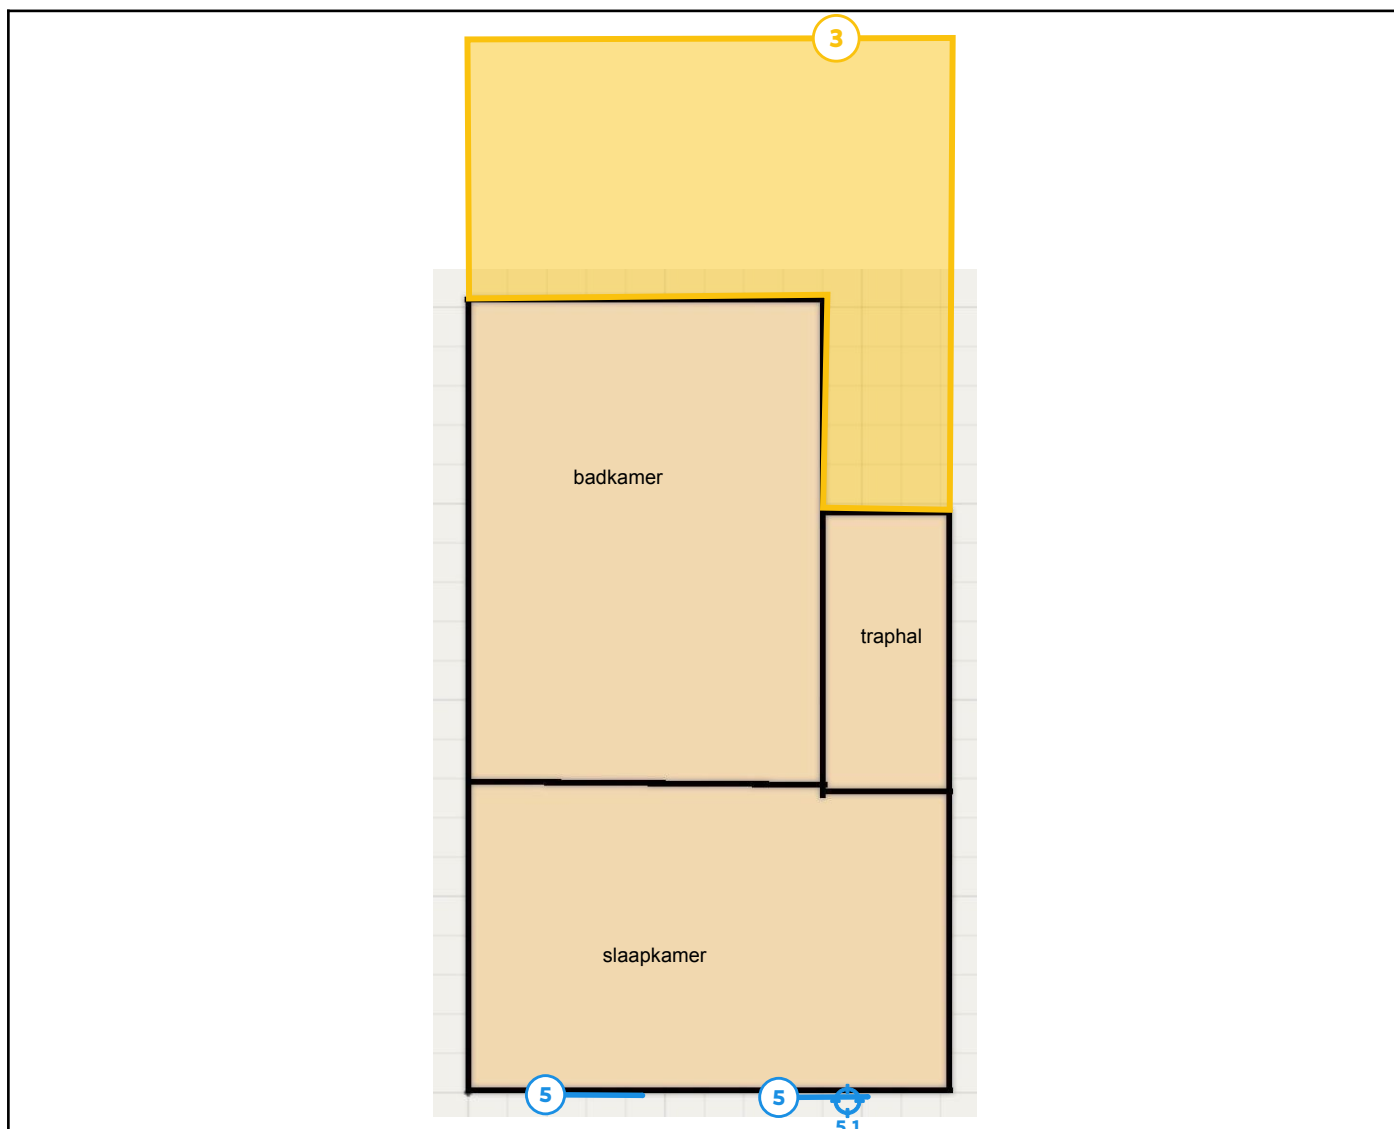
Plan 1.2: 1Ste verdiep

Beschrijving	Type	Actie
3. Dakbedekking	Uitsluiting	-
5. Stopverf buitengevel	Geen asbest	-
5.1 Code: Staal 3	Puntmonster	-
