Asbestinventarisatetest

Graaf Joseph de Pretstraat 13/3, 2900 Schoten

Attestnummer : **20260506-000287.000**

Uitgegeven op : **06.05.2026**

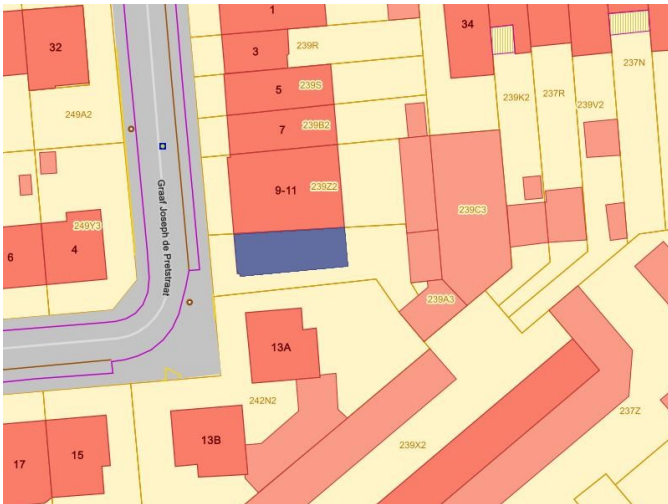
Zone 1: Hoofdgebouw

- 0 Asbestmaterialen
- 0 Beperkingen
- 0 Uitsluitingen
- 0 Roerende goederen
- 0 Puin, steenslag, (water)bodem
- 0 Adviezen
- 2 Geen asbest**

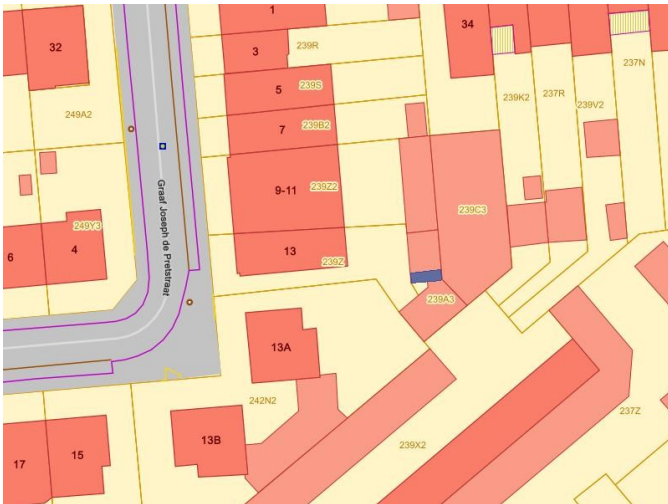
Zone 2: Constructie

- 0 Asbestmaterialen
- 0 Beperkingen
- 0 Uitsluitingen
- 0 Roerende goederen
- 0 Puin, steenslag, (water)bodem
- 0 Adviezen
- 0 Geen asbest
