Asbestinventarisatetest

Dennenlaan 2, 2180 Antwerpen

Attestnummer : 20260505-000098.000

Uitgegeven op : 05.05.2026

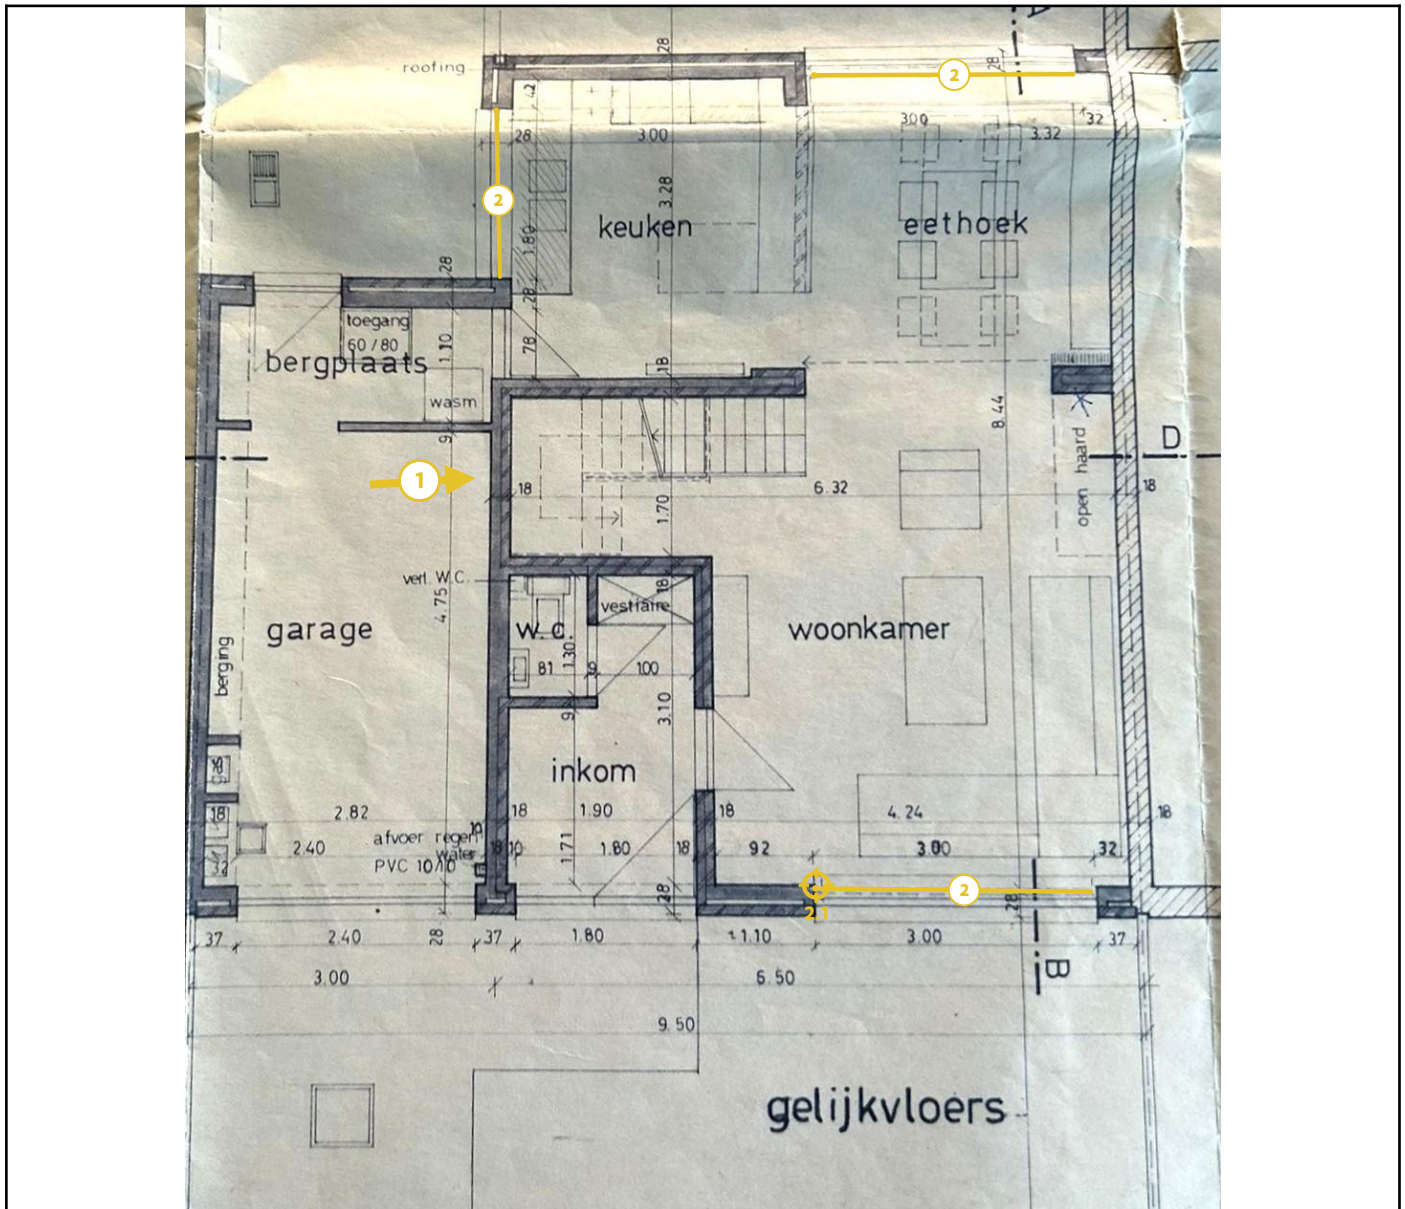
Plan 1.2: Gelijkvloers

Beschrijving	Type	Actie
1. Bakeliet	Asbestmateriaal	Zorgvuldig beheren
2. Massal	Asbestmateriaal	Zorgvuldig beheren
2.1 Code: 6020442079	Puntmonster	-

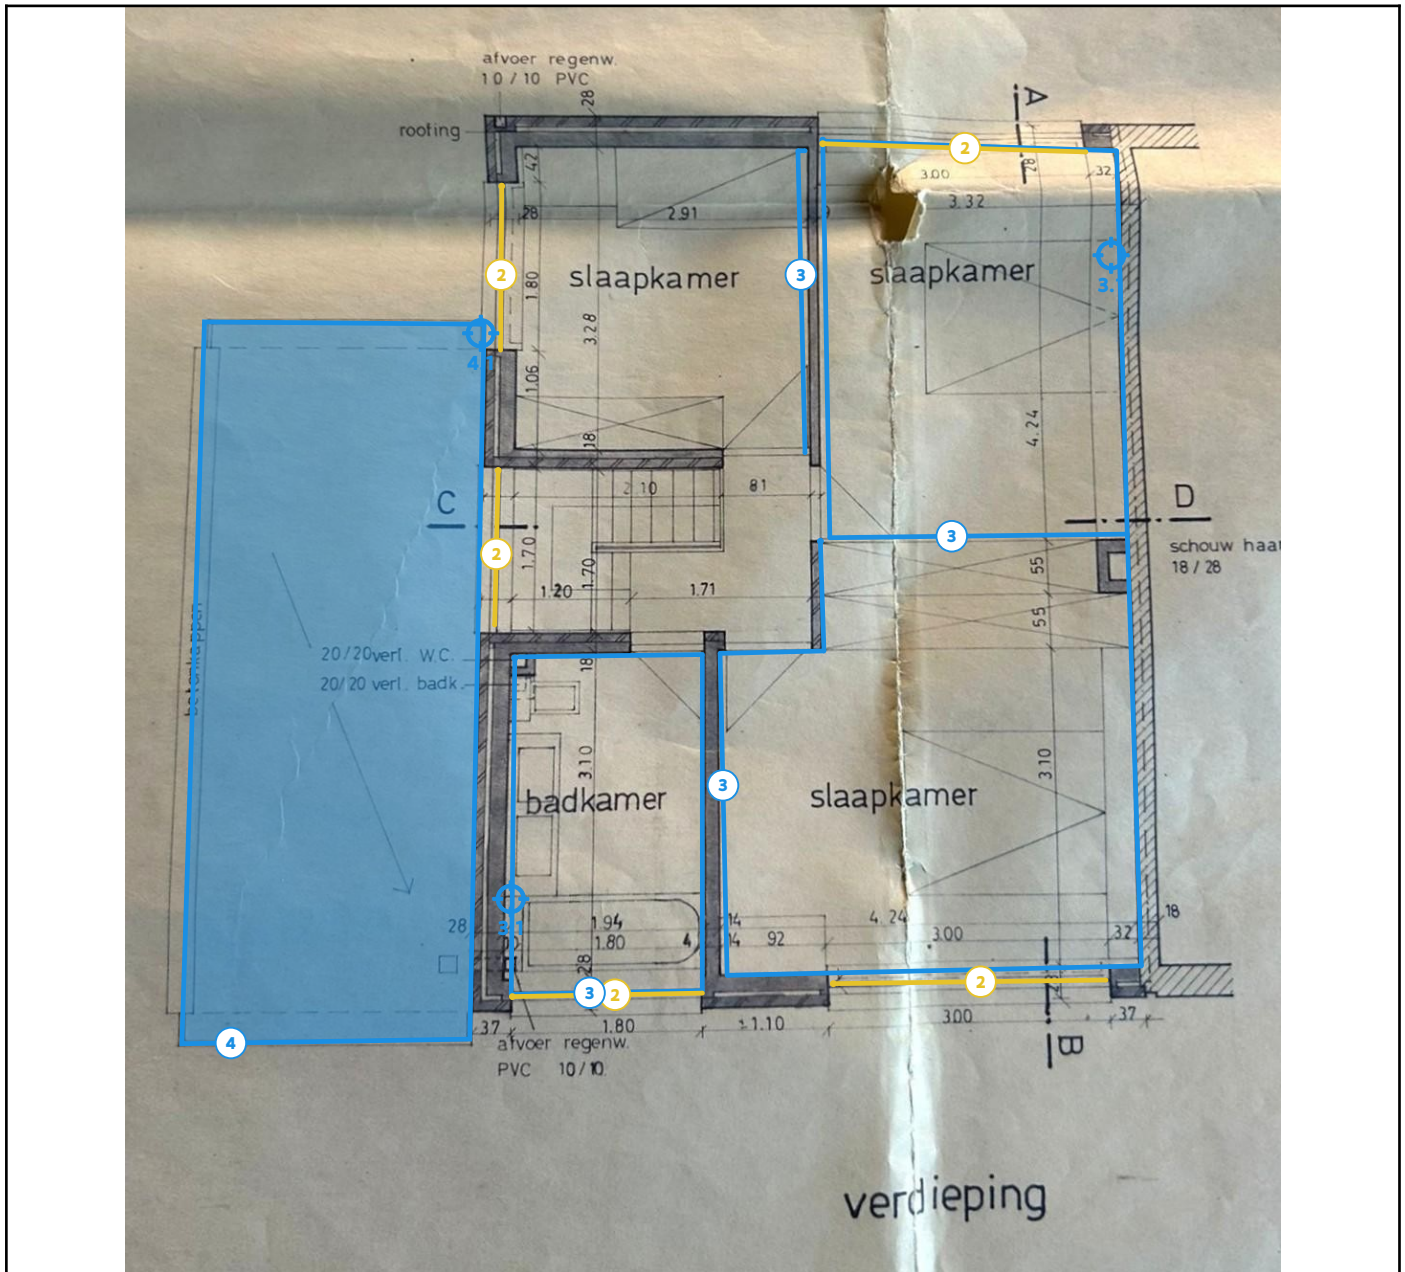
Plan 1.3: 1e verdieping

Beschrijving	Type	Actie
2. Massal	Asbestmateriaal	Zorgvuldig beheren
3. Pleisterwerk wanden	Geen asbest	-
3.1 Code: 6020442077	Mengmonster	-
4. Dakbedekking	Geen asbest	-

4.1 Code: 6020441746	Puntmonster	-
----------------------	-------------	---

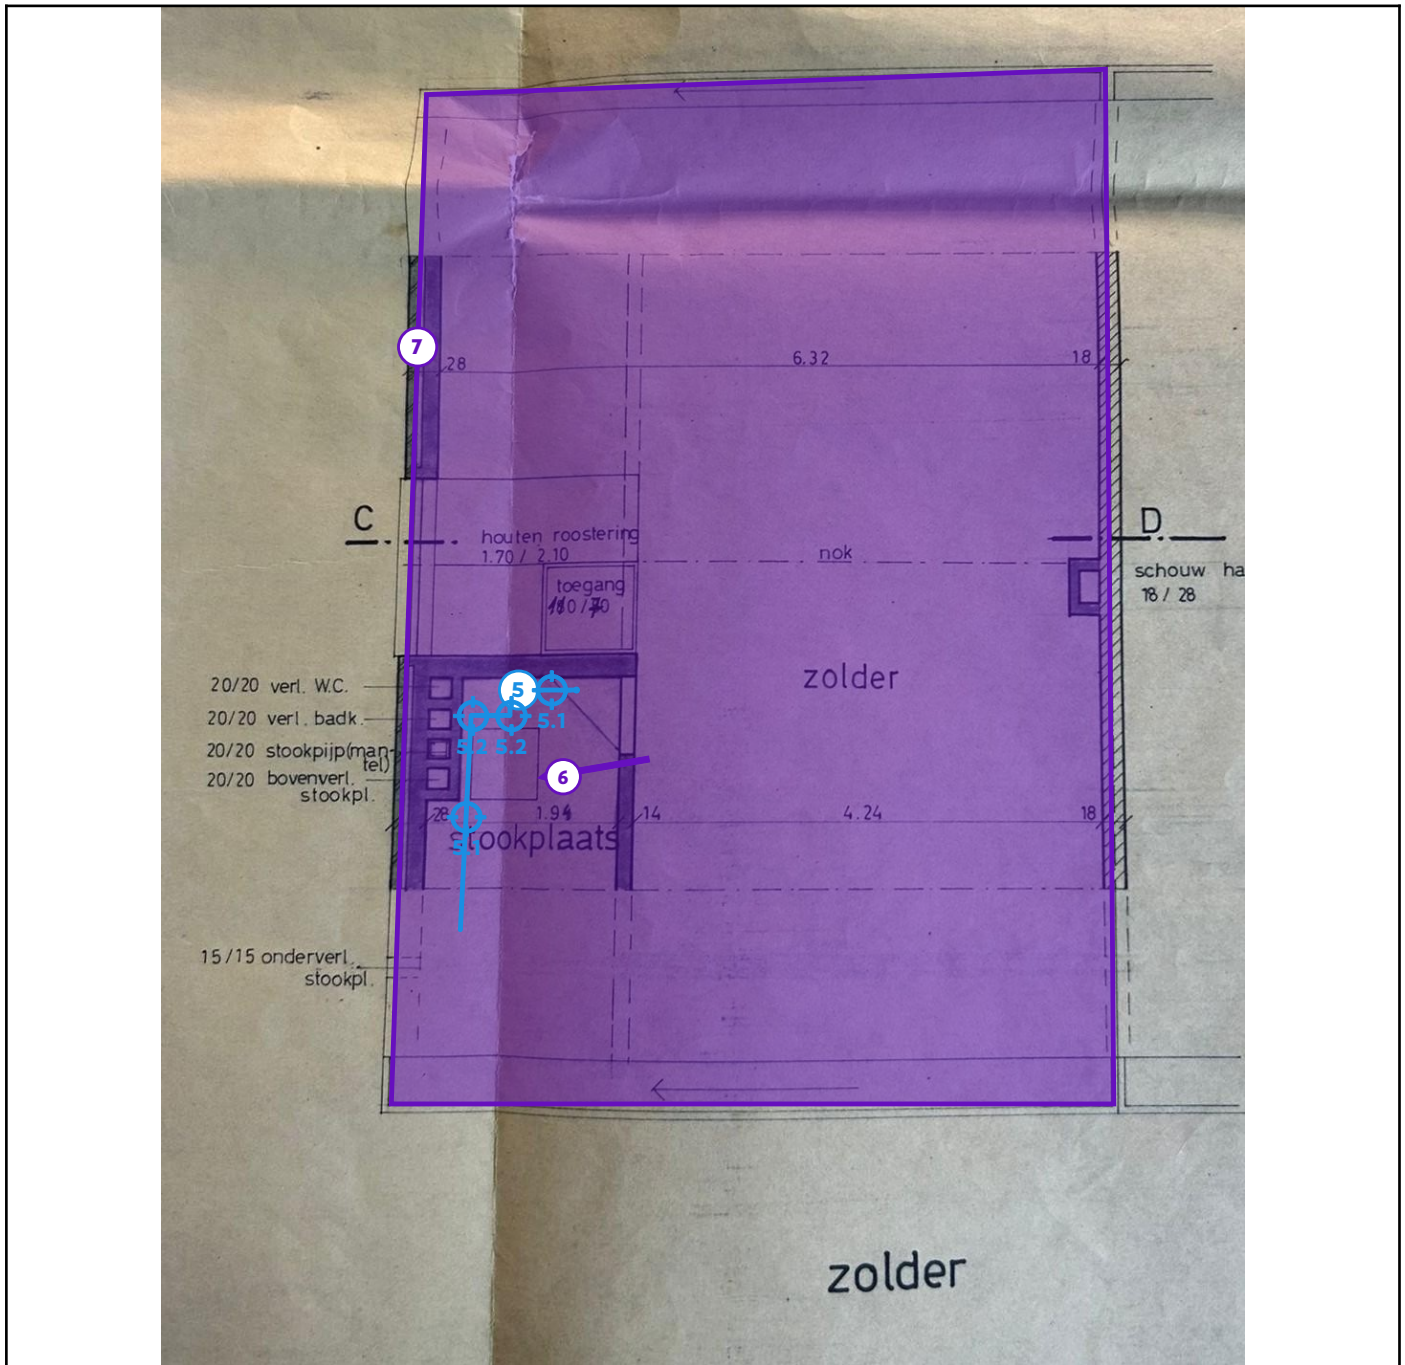
Plan 1.4: Zolder

Beschrijving	Type	Actie
5. Leidingisolatie	Geen asbest	-
5.1 Code: 020442073	Mengmonster	-
5.2 Code: 6020442070	Mengmonster	-

6. Ketel	Overige ruimte of materiaal	-
7. Onderdak	Overige ruimte of materiaal	-

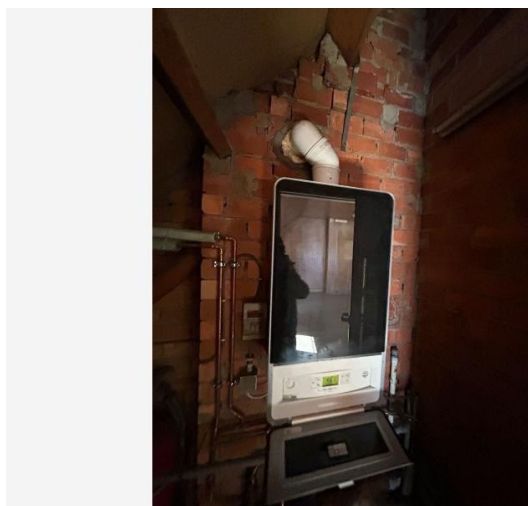
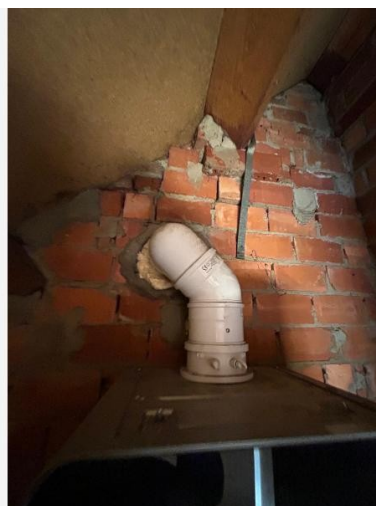
Beschrijving	Notitie	Terug te vinden op plannen
Fiche 6: Ketel	-	Plan 1.4: Zolder
Fiche 7: Onderdak	Het onderdak bestaat uit hout, deze is niet-asbestverdacht.	Plan 1.4: Zolder
Fiche 8: Rookgaskanaal	Het rookgaskanaal bestaat pvc, deze is niet-asbestverdacht.	-
Fiche 9: Kitten ramen	De kisten van de ramen bestaan uit rubber of siliconen, deze zijn niet-asbestverdacht.	-
