# Asbestinventarisatetest

Karel Boomstraat 44A, 2320 Hoogstraten

Attestnummer : **20260511-000373.000**

Uitgegeven op : **11.05.2026**

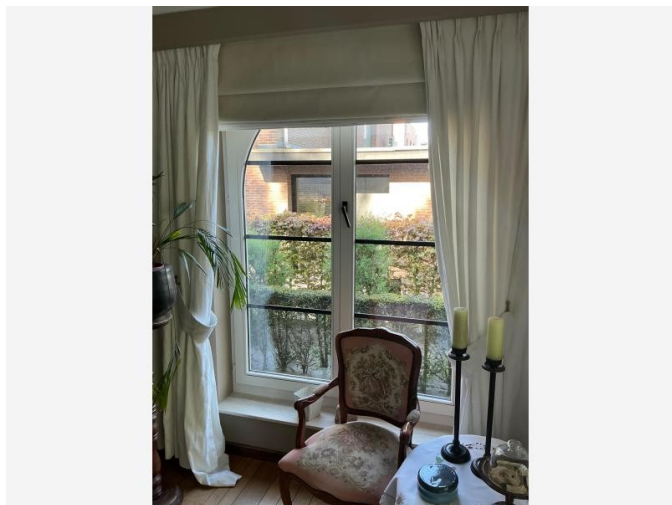
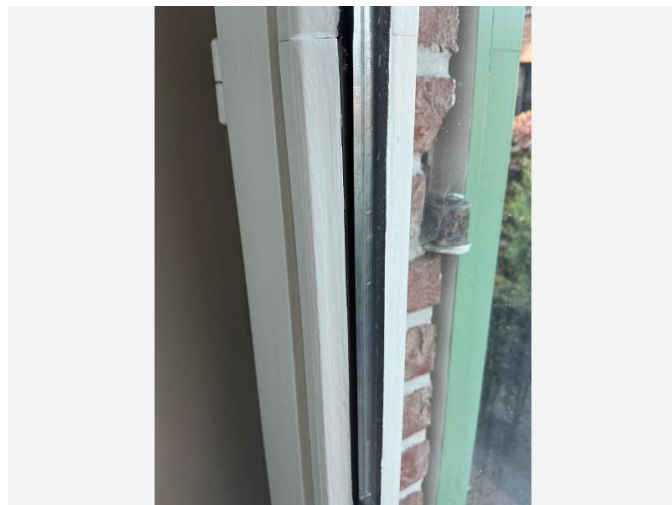
### Fiche 5: Afdichtingsmateriaal

Beschrijving	Notitie	Terug te vinden op plannen
Fiche 5: Afdichtingsmateriaal	De kisten van de ramen bestaan uit rubber of siliconen, deze zijn niet-asbestverdacht.	-
Fiche 6: Dakbedekking	-	-
Fiche 7: Ketel	-	-
Fiche 8: Leidingisolatie	-	-
Fiche 9: Rookgaskanaal	Het rookgaskanaal bestaat uit metaal of pvc, deze is niet-asbestverdacht.	-
