Asbestinventarisatetest

Kerkhoflei 93, 2980 Zoersel

Attestnummer : 20230501-000031.000

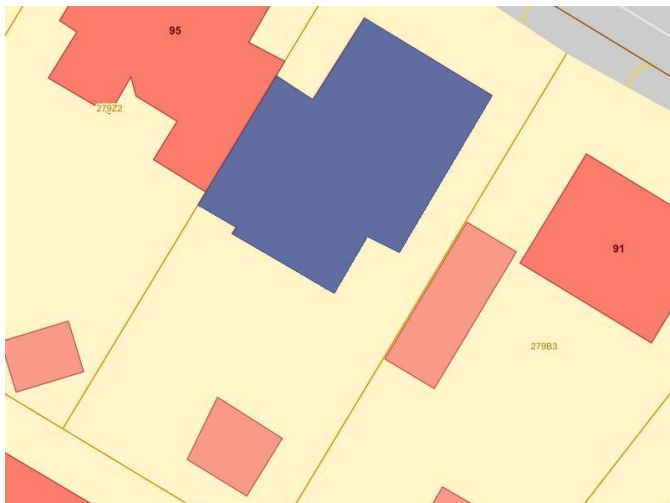
Zone 1: Hoofdgebouw

- 0 Asbestmaterialen
- 0 Beperkingen
- 0 Uitsluitingen
- 0 Roerende goederen
- 0 Puin, steenslag, (water)bodem
- 0 Adviezen
- 1 Geen asbest**

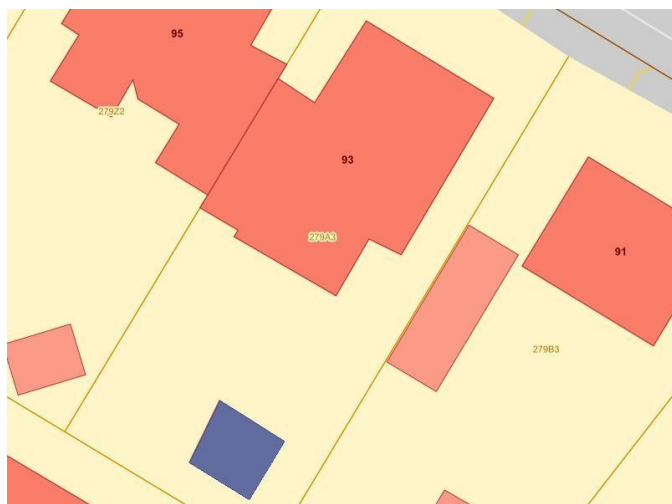
Zone 2: Bijgebouw

- 0 Asbestmaterialen
- 0 Beperkingen
- 0 Uitsluitingen
- 0 Roerende goederen
- 0 Puin, steenslag, (water)bodem
- 0 Adviezen
- 1 Geen asbest**
