Asbestinventarisatetest

Leopoldstraat 116A, 2280 Grobbendonk

Attestnummer : 20260512-000324.000

Uitgegeven op : 12.05.2026

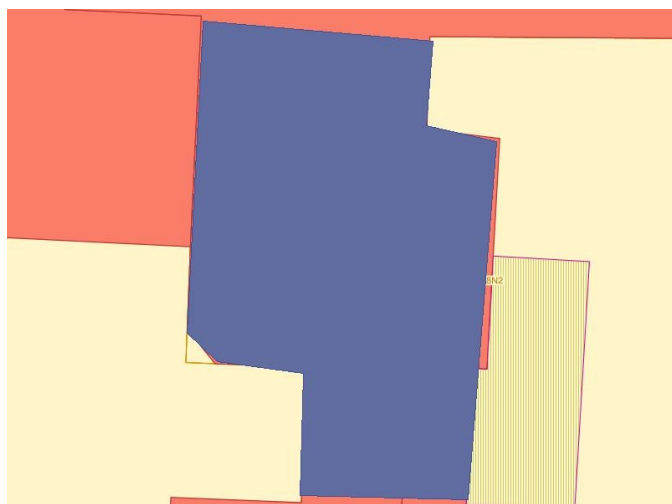
Zone 1: Constructie

Tijdens de inspectie vastgesteld:

- 1 Asbestmateriaal**
- 0 Beperkingen
- 0 Uitsluitingen
- 0 Roerende goederen
- 0 Puin, steenslag, (water)bodem
- 0 Adviezen
- 3 Geen asbest**
