Asbestinventarisatetest

Heuvelstraat 6, 2243 Zandhoven

Attestnummer : **20260513-000396.000**

Uitgegeven op : **13.05.2026**

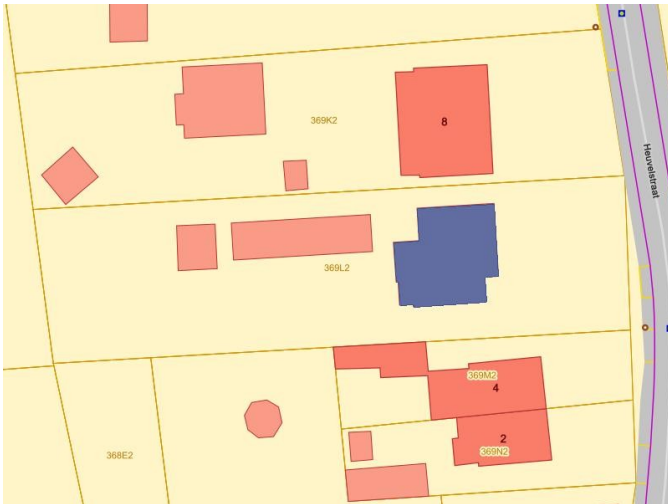
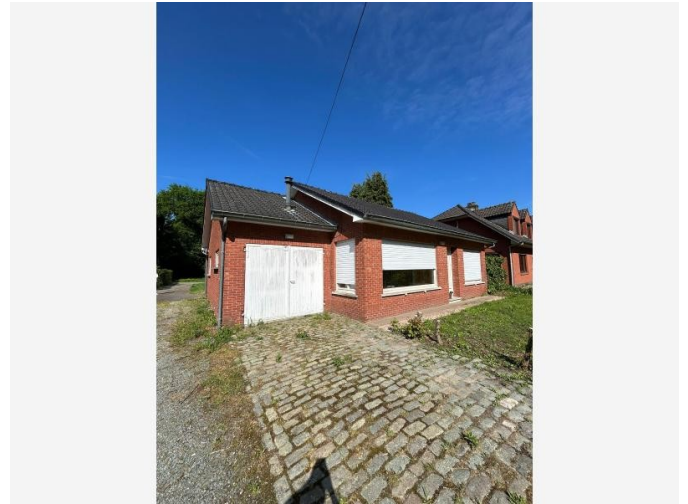
Zone 1: Hoofdgebouw

- 0 Asbestmaterialen
- 0 Beperkingen
- 0 Uitsluitingen
- 0 Roerende goederen
- 0 Puin, steenslag, (water)bodem
- 0 Adviezen
- 1 Geen asbest**

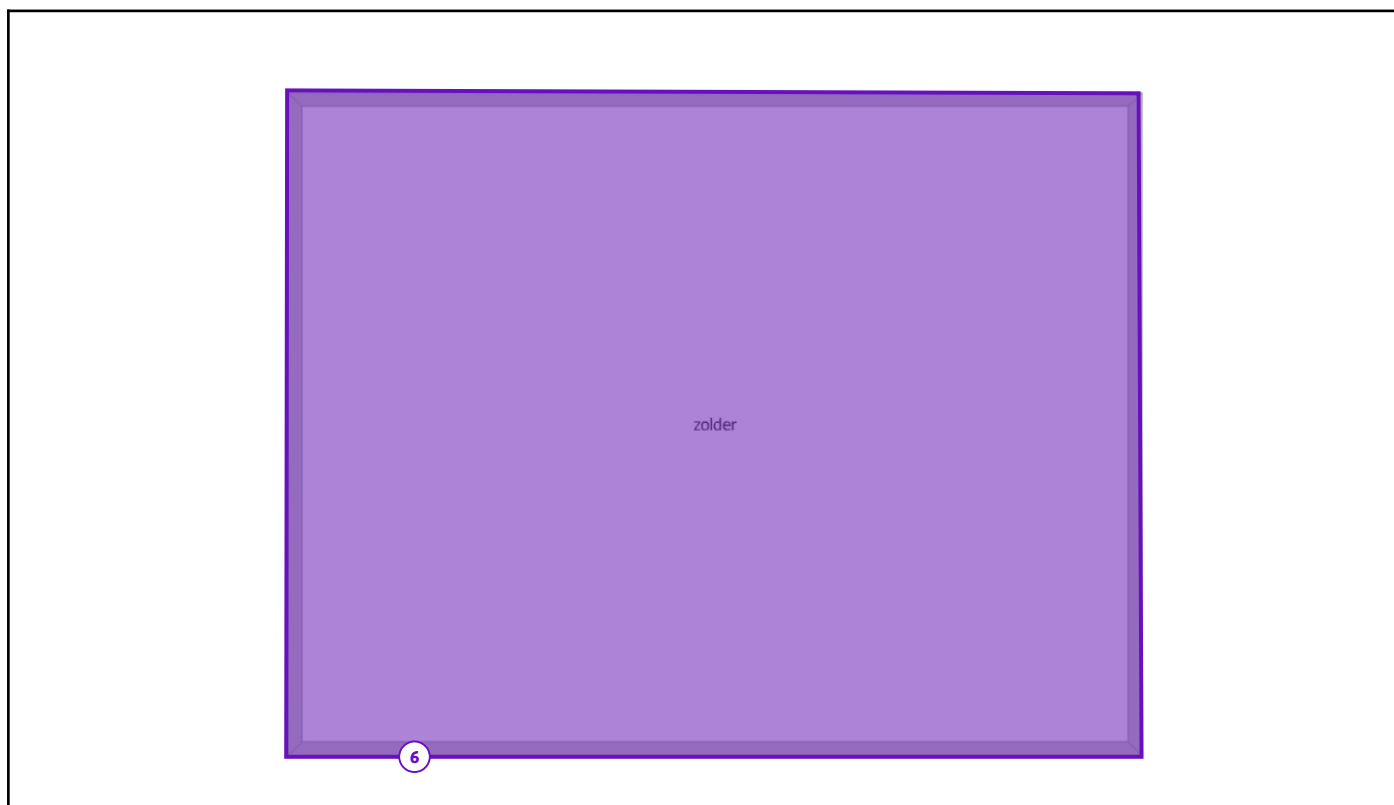
Plan 1.2: Zolder

Beschrijving	Type	Actie
6. Onderdak	Overige ruimte of materiaal	-

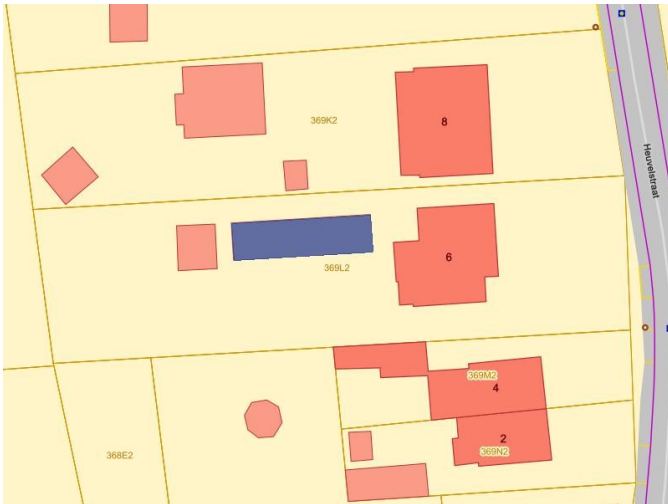
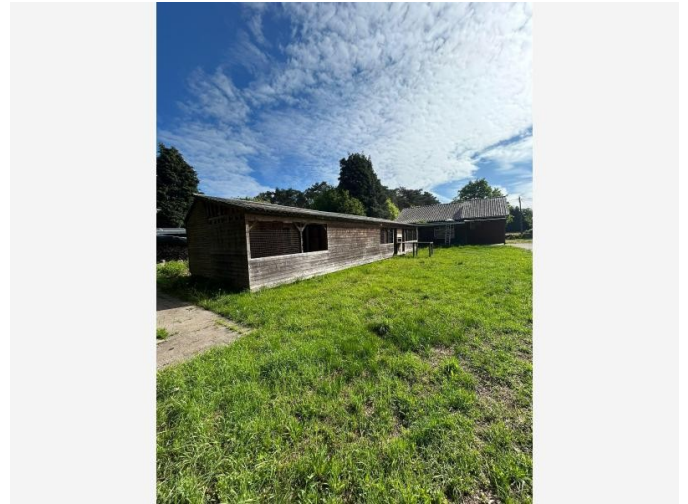
Zone 2: Bijgebouw

- 0 Asbestmaterialen
- 0 Beperkingen
- 0 Uitsluitingen
- 0 Roerende goederen
- 0 Puin, steenslag, (water)bodem
- 0 Adviezen
- 1 Geen asbest**

Beschrijving	Type	Actie
1. Gofplaten	Geen asbest	-
1.1 Code: 6020513918	Puntmonster	-

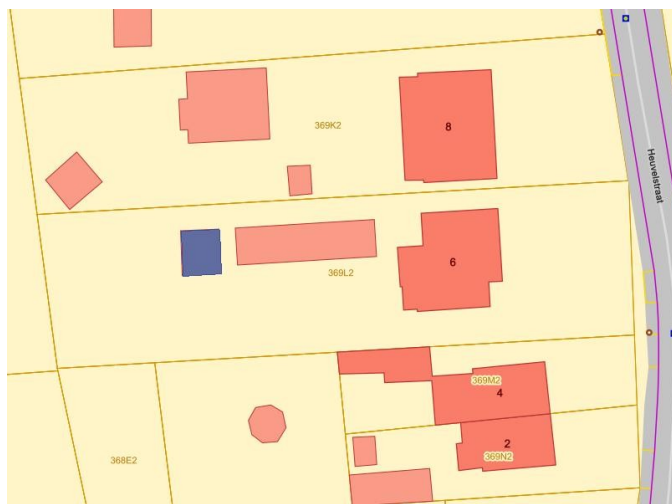
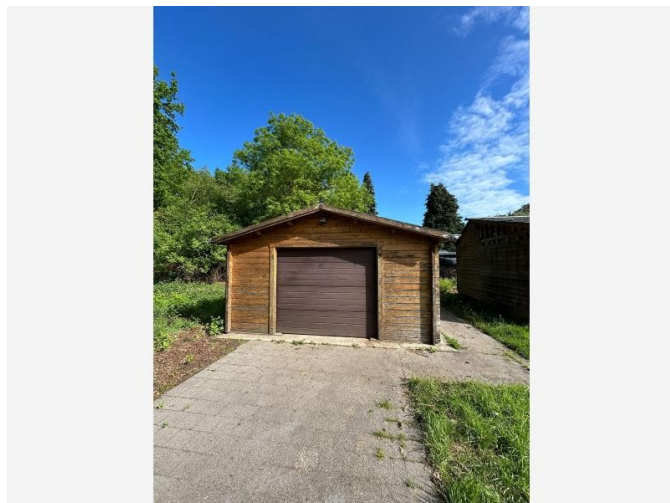
Zone 3: Bijgebouw

- 0 Asbestmaterialen
- 0 Beperkingen
- 0 Uitsluitingen
- 0 Roerende goederen
- 0 Puin, steenslag, (water)bodem
- 0 Adviezen
- 1 Geen asbest**
