Asbestinventarisatetest

Sint-Bernardsesteenweg 1073, 2660 Antwerpen

Attestnummer : 20260504-000486.000

Uitgegeven op : 04.05.2026

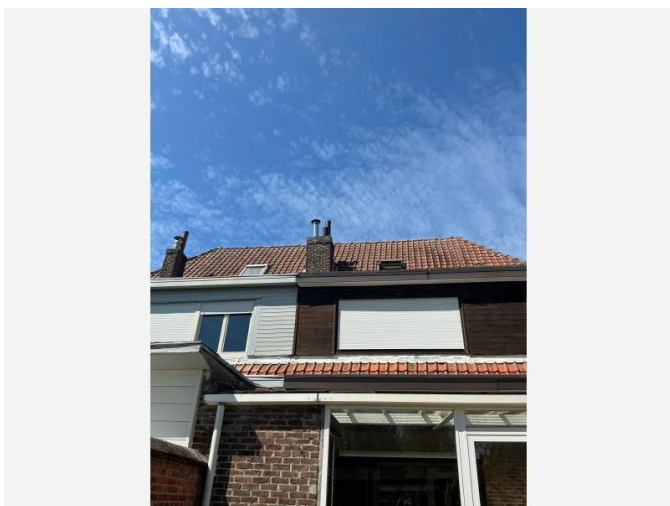
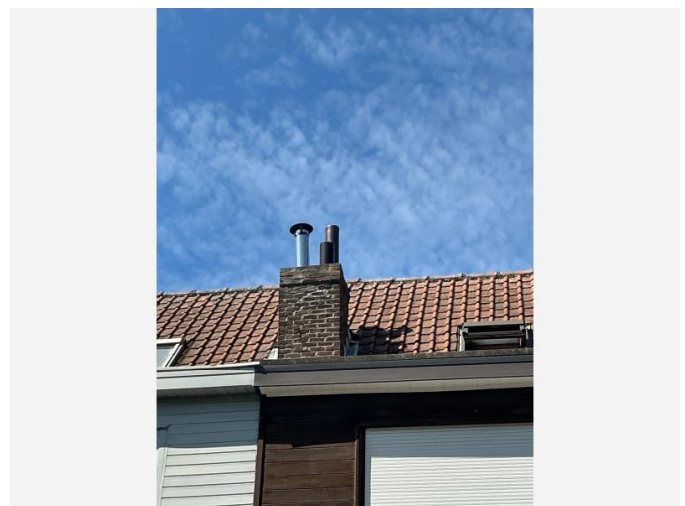
Beschrijving	Notitie	Terug te vinden op plannen
Fiche 16: Leidingisolatie	-	-
Fiche 17: Rookgaskanaal	Het rookgaskanaal bestaat uit metaal of pvc, deze is niet-asbestverdacht.	-
Fiche 18: Ketel	Deze is volgens de FD-code (790) van 2007.	-
