Asbestinventarisatetest

Dorpstraat 14, 2040 Antwerpen

Attestnummer : 20260212-000491.000

Uitgegeven op : 12.02.2026

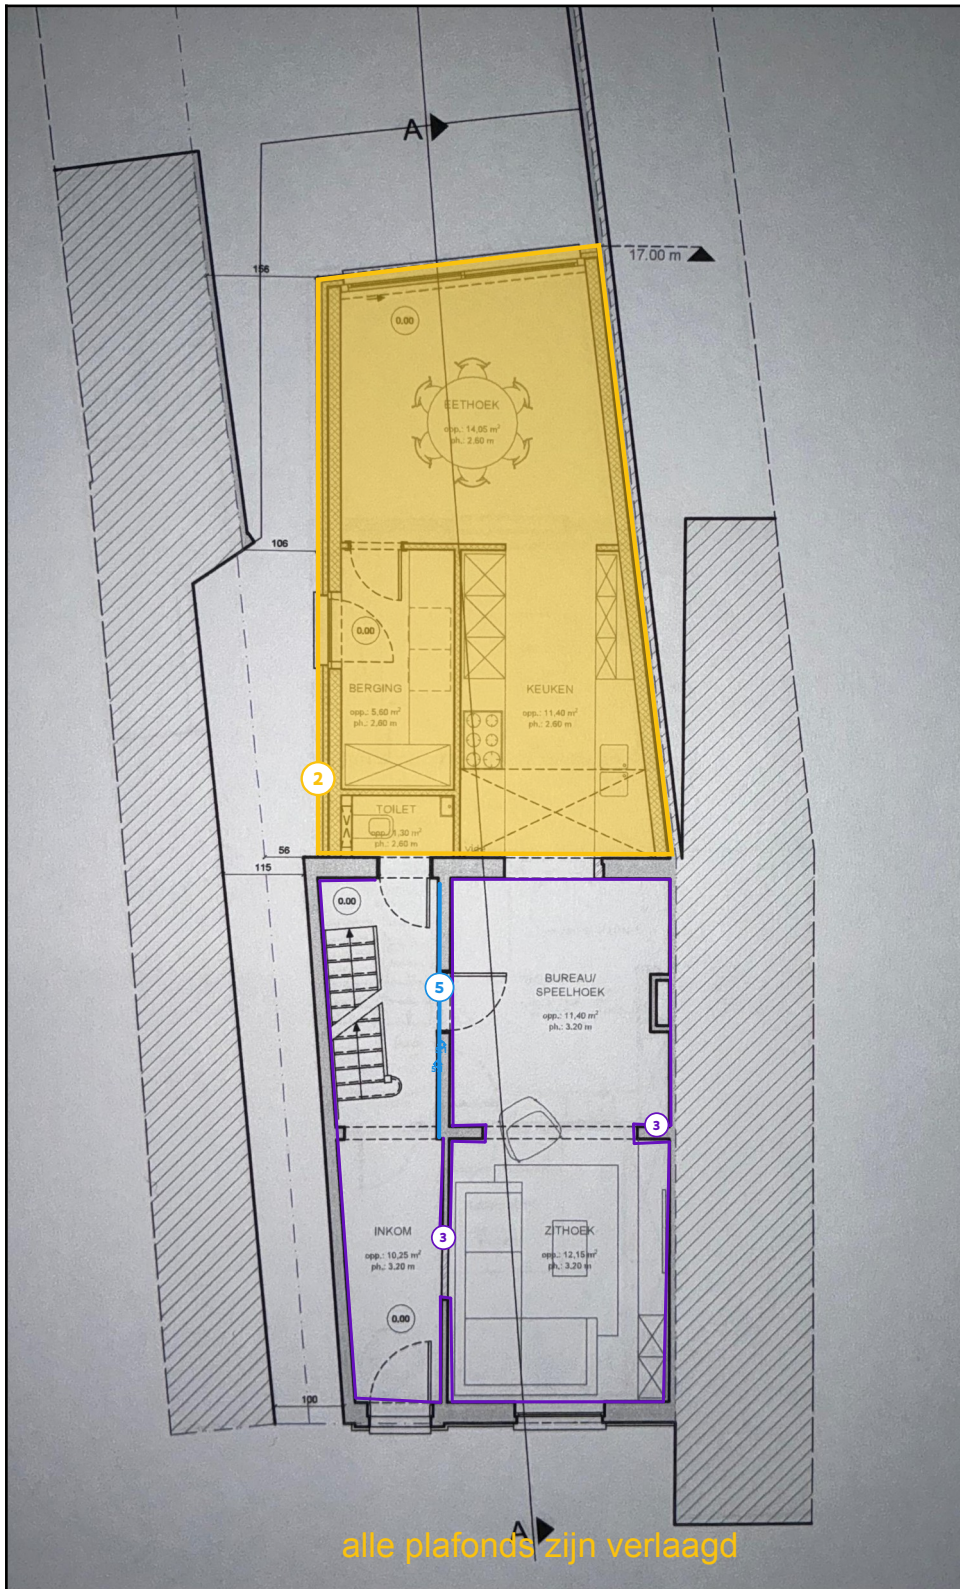
Plan 1.2: Gelijkvloers

2. Constructie gebouwd na 2000	Uitsluiting	-
3. Voorzetwanden (niet verdacht)	Advies	-
4. Verlaagd plafond	Advies	-
5. Pleisterwerk binnenmuren	Geen asbest	-
5.1 Code: MM1	Mengmonster	-

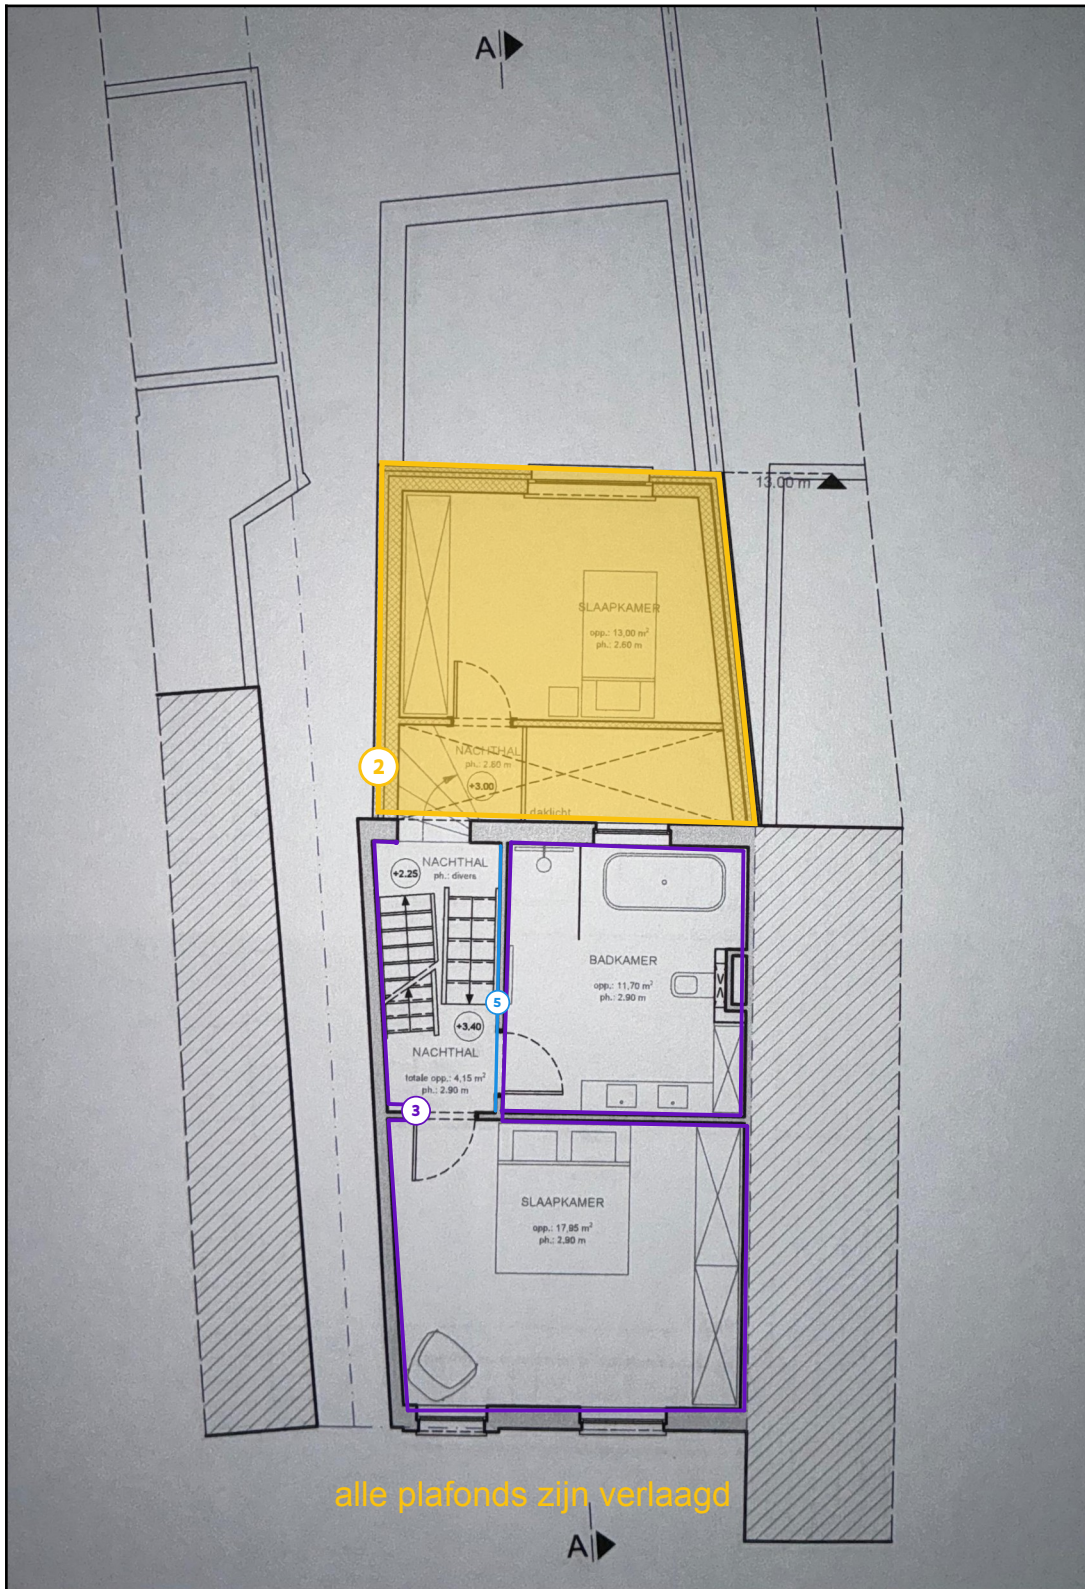
Plan 1.3: Verdieping

2. Constructie gebouwd na 2000	Uitsluiting	-
3. Voorzetwanden (niet verdacht)	Advies	-
4. Verlaagd plafond	Advies	-
5. Pleisterwerk binnenmuren	Geen asbest	-

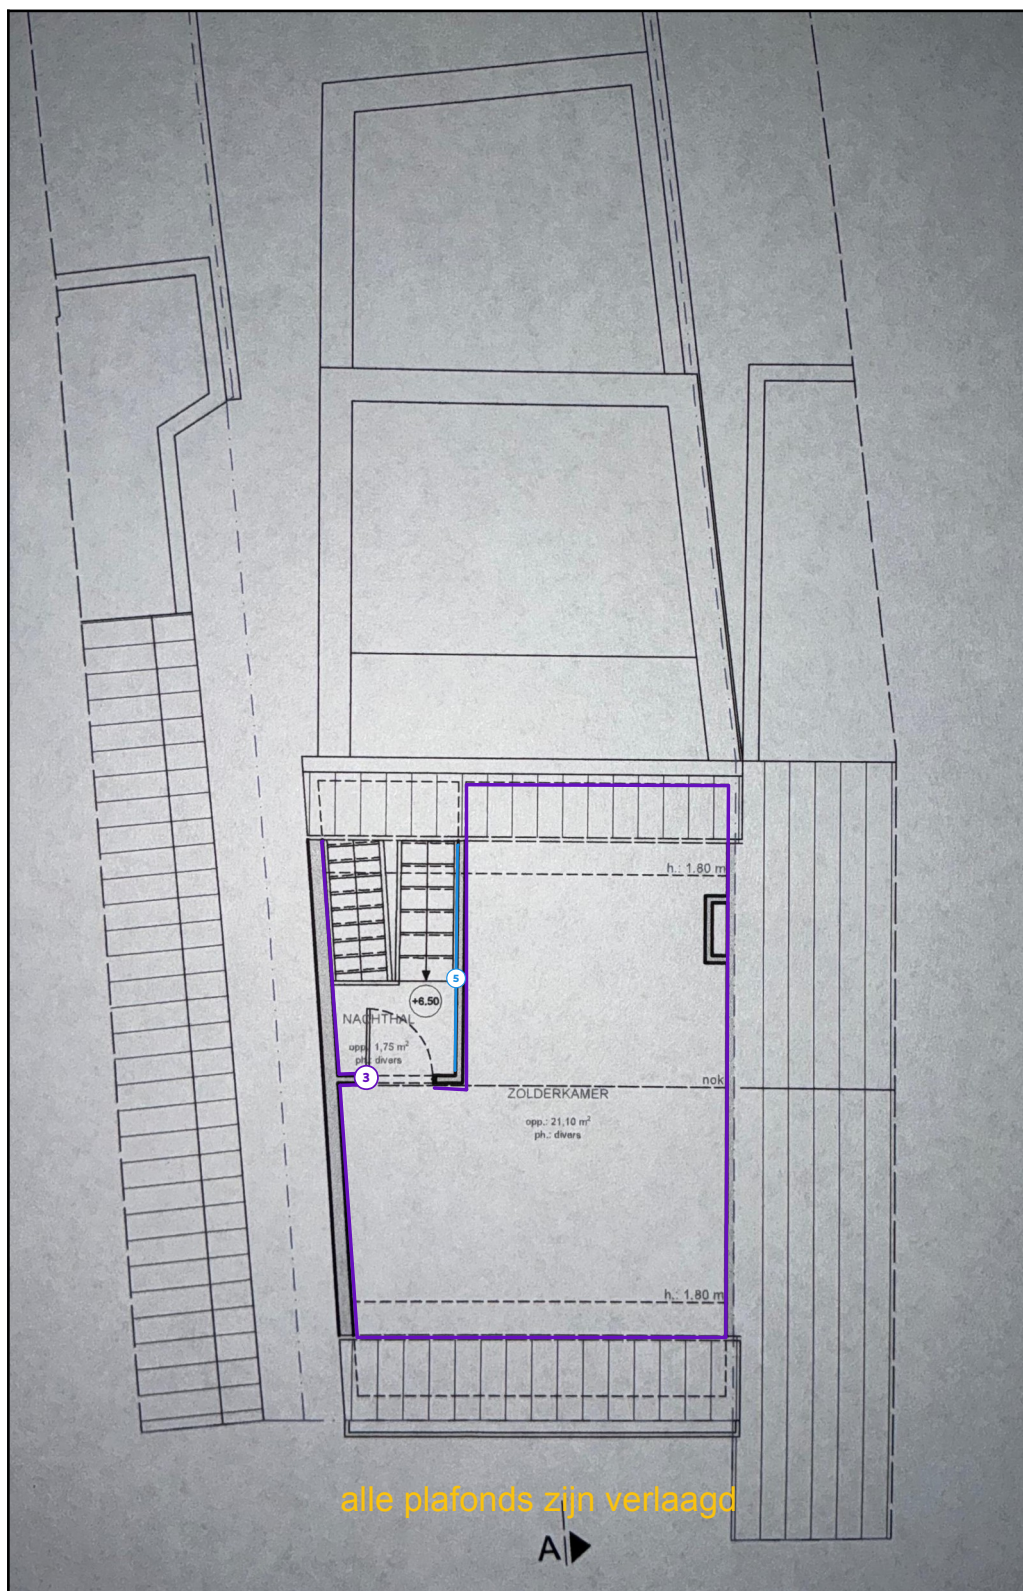
Plan 1.4: Zolder

3. Voorzetwanden (niet verdacht)	Advies	-
4. Verlaagd plafond	Advies	-
5. Pleisterwerk binnenmuren	Geen asbest	-

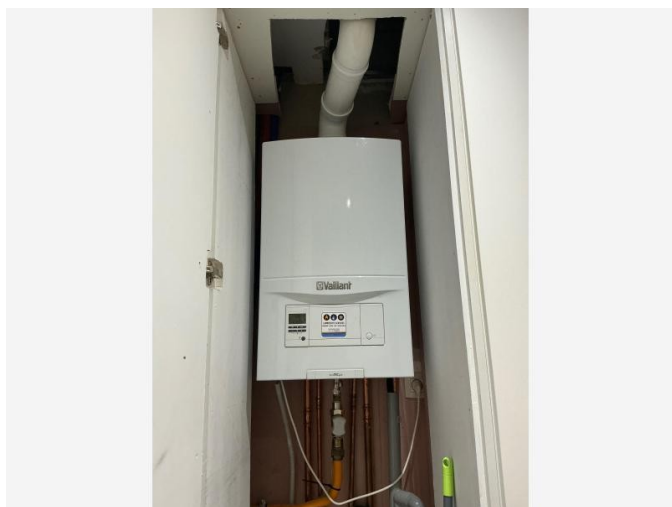
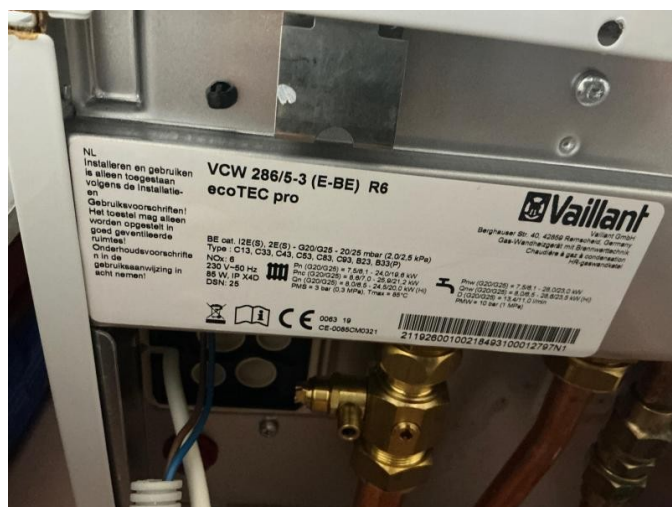
Beschrijving	Notitie	Terug te vinden op plannen
Fiche 6: Recente stookketel (bj>2001)	Bouwjaar 2019	-
Fiche 7: Dakbedekking (niet verdacht)	-	-
Fiche 8: Siliconen (schrijnwerk)	Schrijnwerk aan woning is afgedicht met siliconen. Deze zijn niet asbestverdacht.	-
Fiche 9: Onderdak (niet verdacht)	-	-
