# Asbestinventarisatetest

Sint-Sebastiaanstraat 12, 2610 Antwerpen

Attestnummer : 20260513-000319.000

Uitgegeven op : 13.05.2026

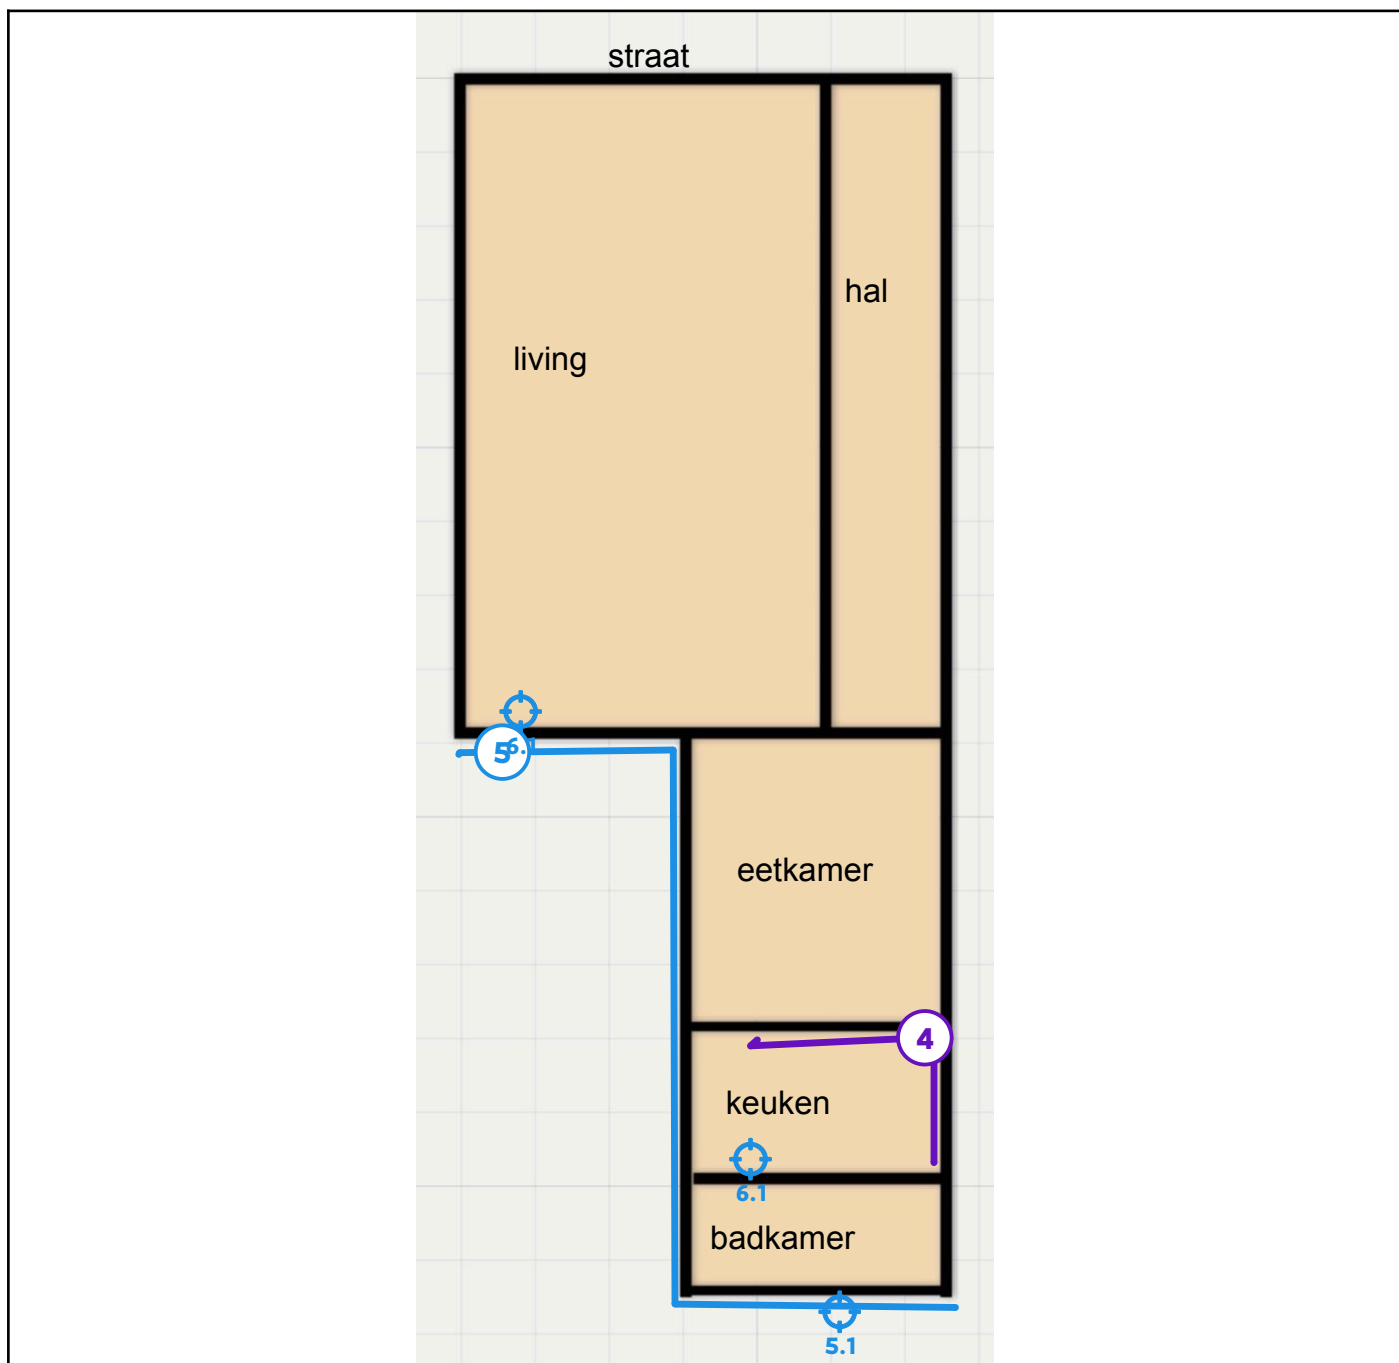
# Plan 1.1: Gelijkvloers

Beschrijving	Type	Actie
4. Tegellijm	Advies	-
5. Crepi	Geen asbest	-
5.1 Code: 6020441972	Puntmonster	-

6. Pleisterwerk wanden	Geen asbest	-
6.1 Code: 6020441971	Mengmonster	-

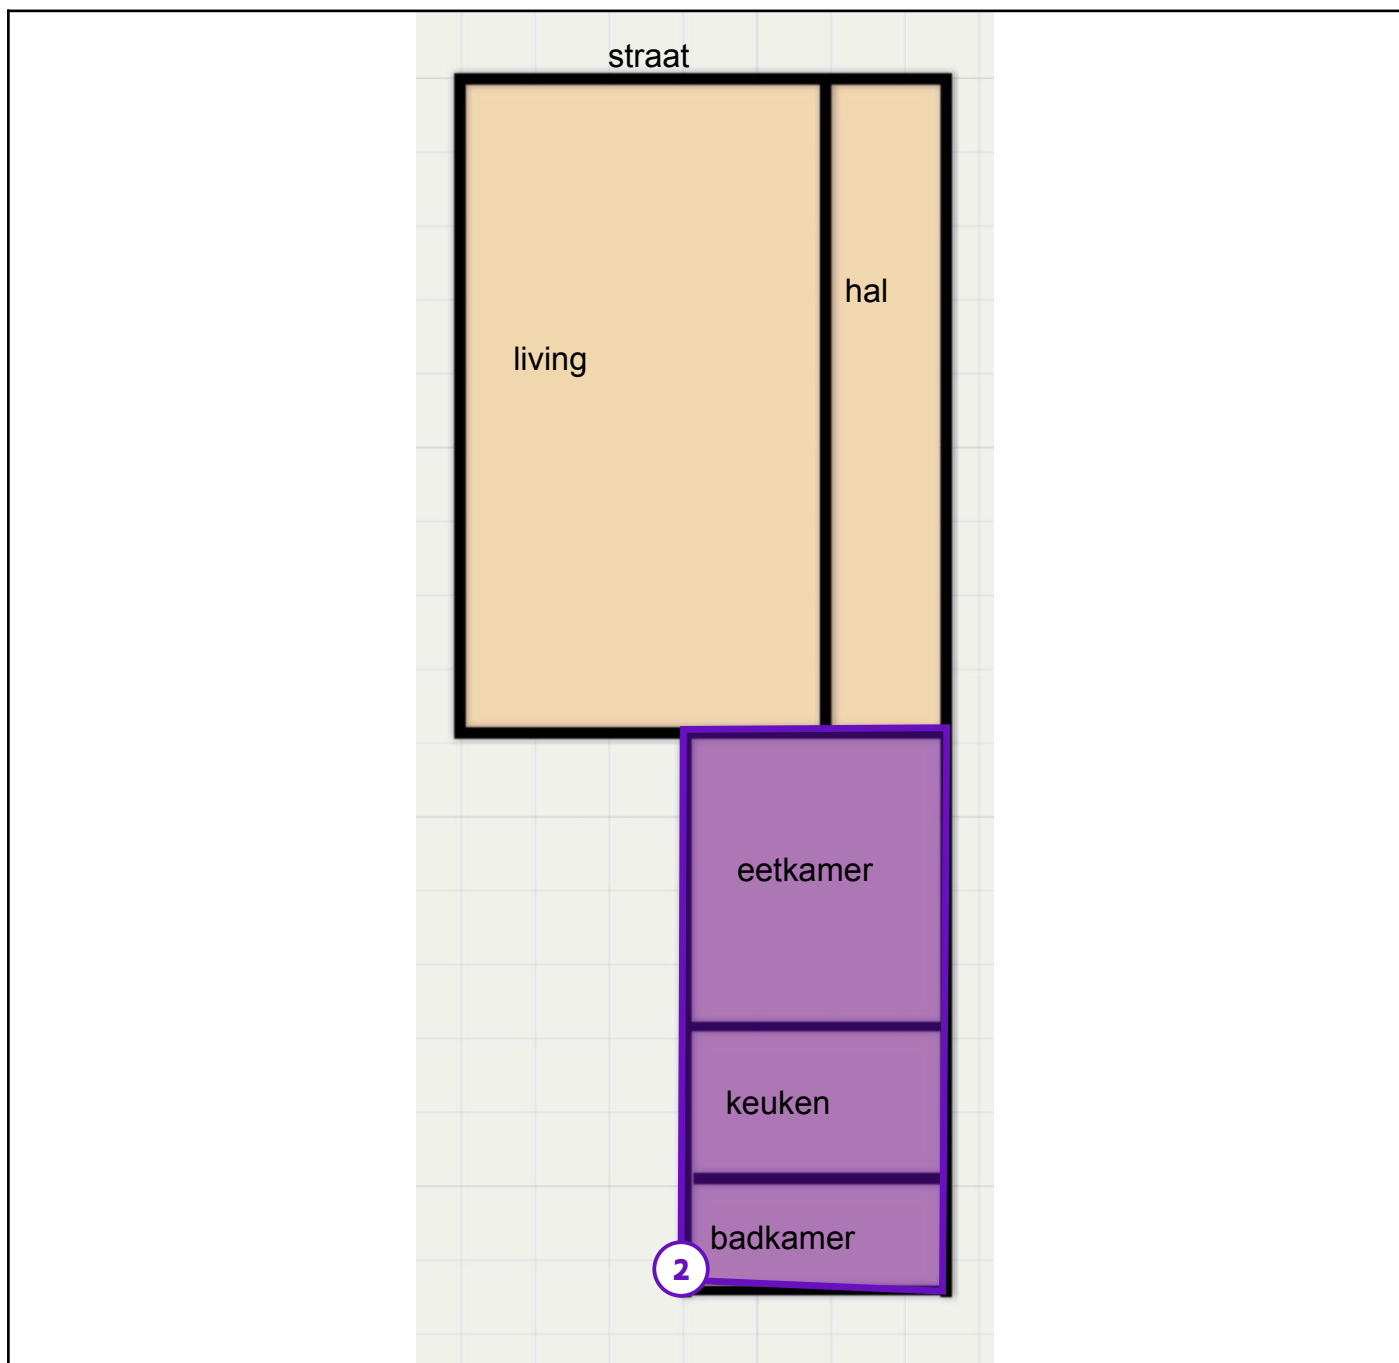
## Plan 1.2: Gelijkvloers kopie

Beschrijving	Type	Actie
2. Onderdak plat dak	Beperking	-

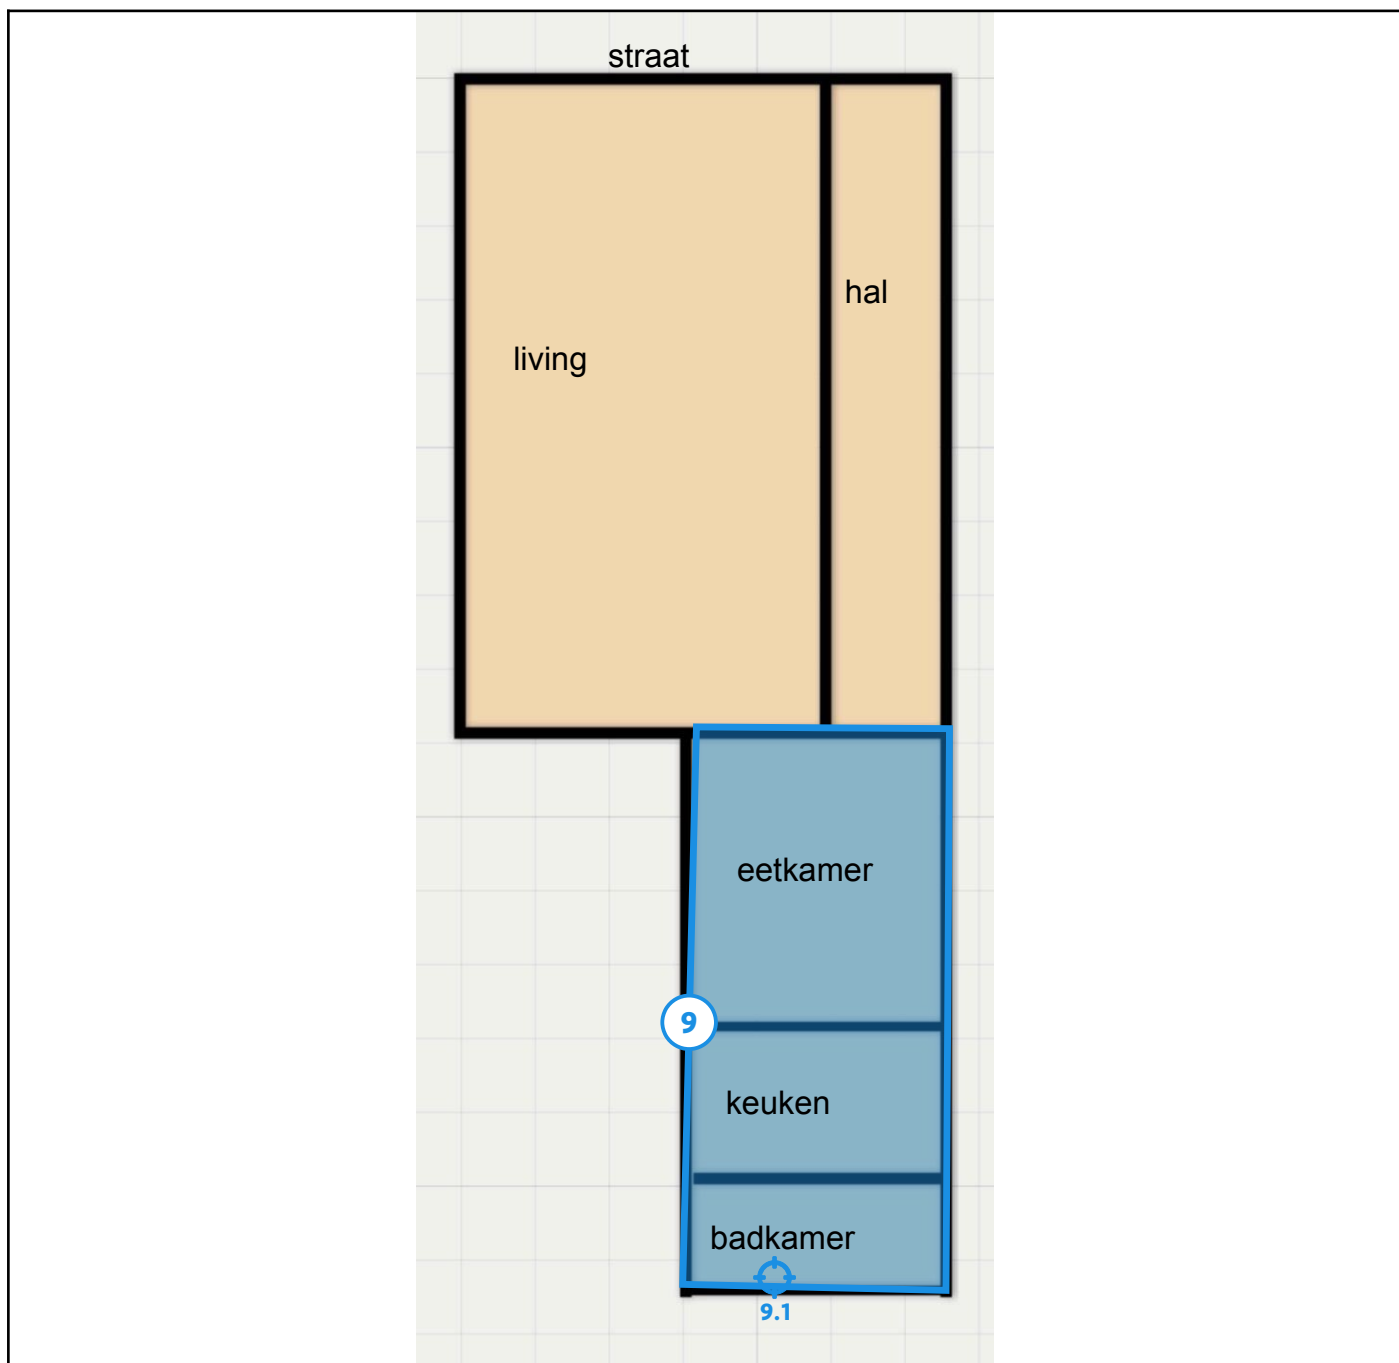
## Plan 1.3: Gelijkvloers kopie 2

Beschrijving	Type	Actie
9. PD achterbouw	Geen asbest	-
9.1 Code: 6020442069	Puntmonster	-

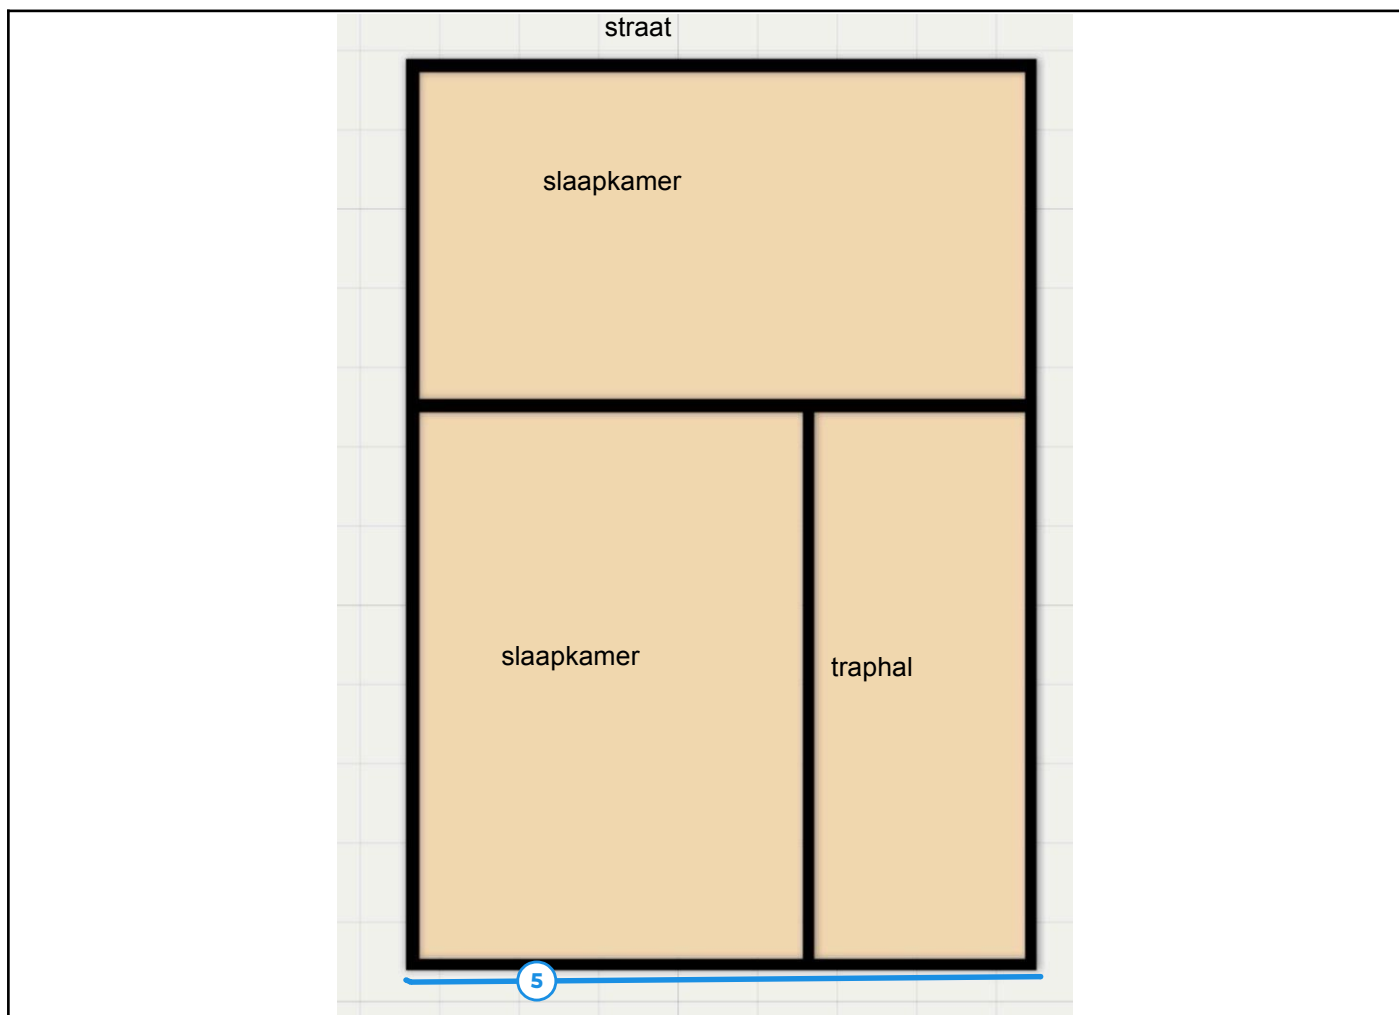
## Plan 1.5: 1eV

Beschrijving	Type	Actie
5. Crepi	Geen asbest	-

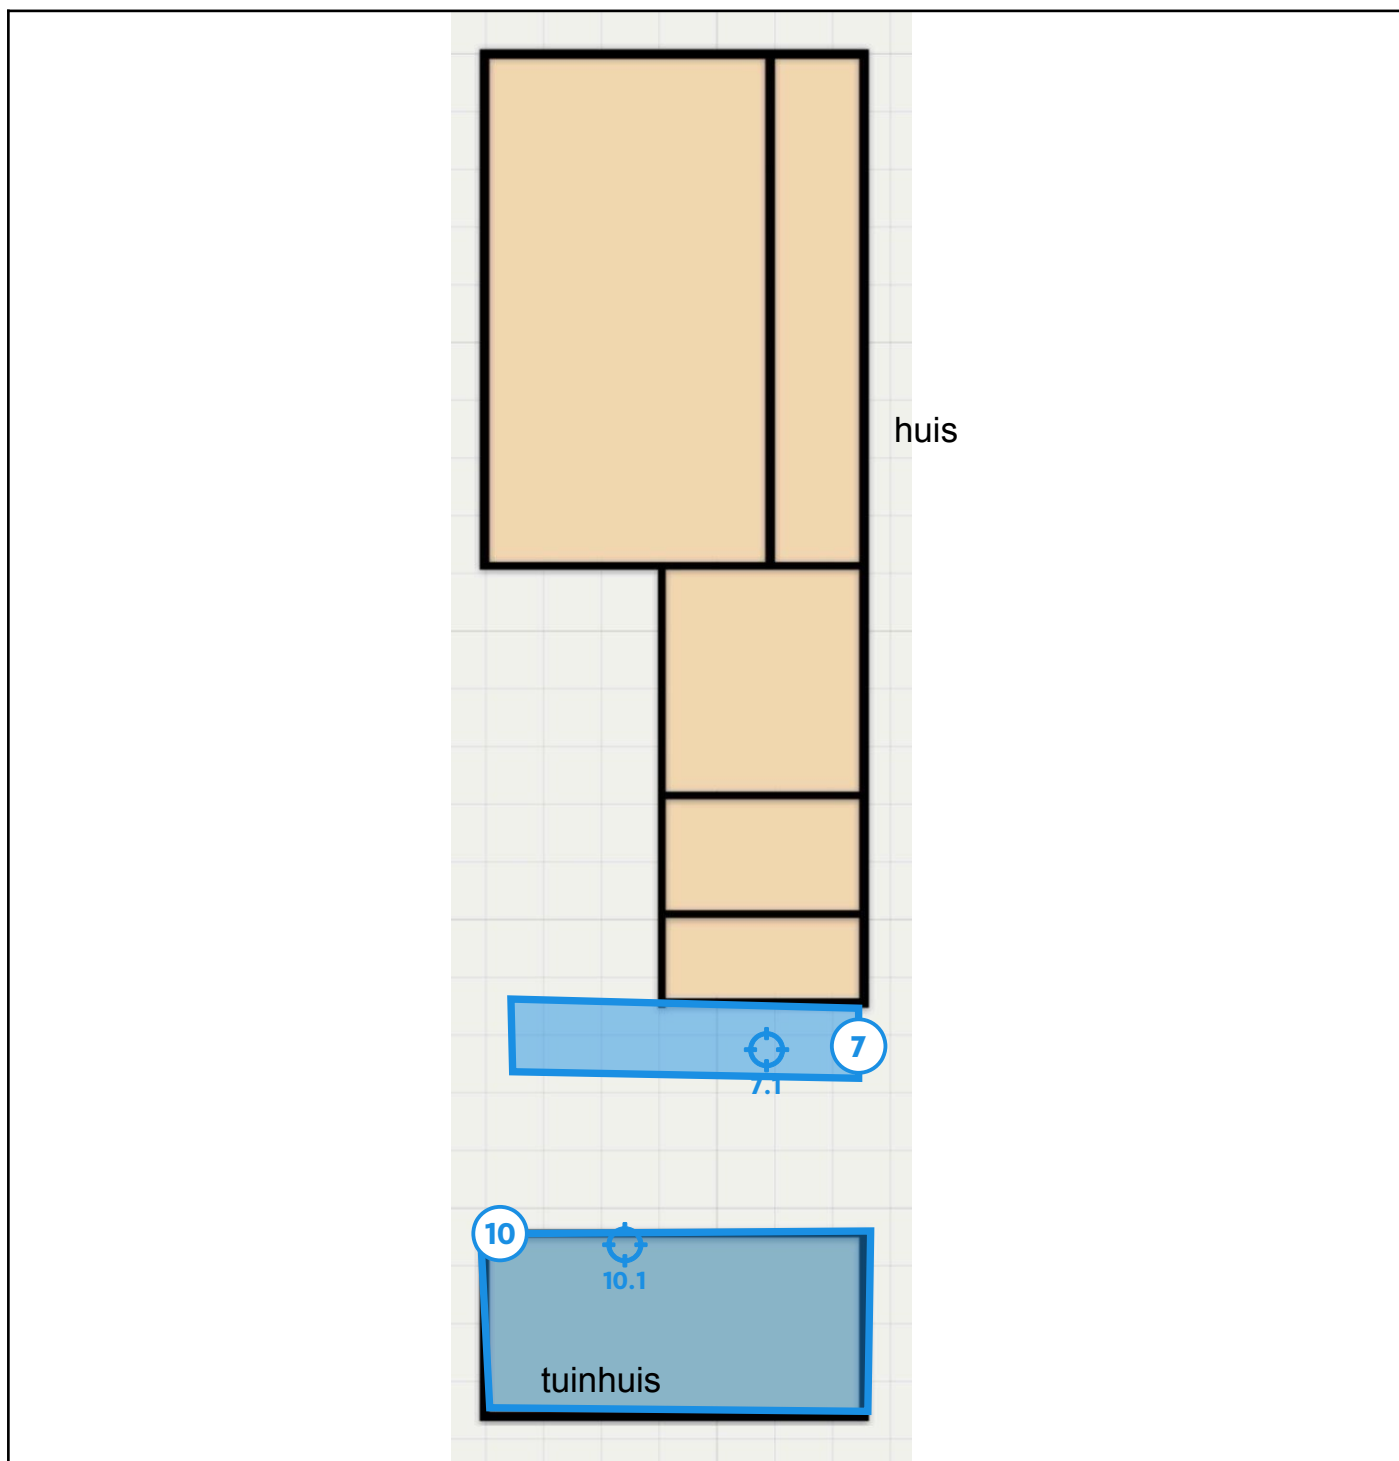
## Plan 2.1: Grondplan

Beschrijving	Type	Actie
7. Verflaag	Geen asbest	-
7.1 Code: 6020442068	Puntmonster	-

10. Dakbedekking tuinhuis	Geen asbest	-
10.1 Code: 6020441970	Puntmonster	-

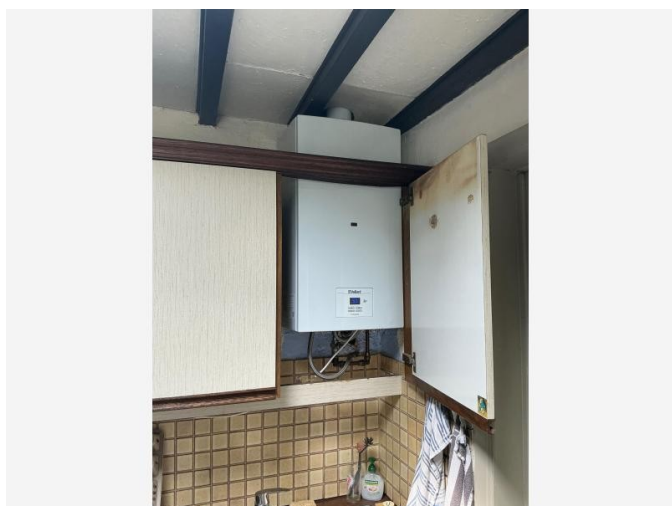
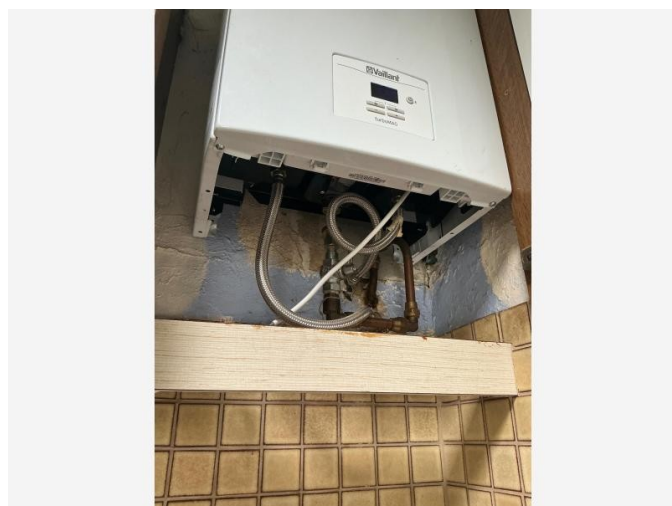
## Fiche 11: Ketel

Beschrijving	Notitie	Terug te vinden op plannen
Fiche 11: Ketel	Deze is van 2021	-
Fiche 12: Afdichtingsmateriaal	De ramen zijn na 2001 vervangen.	-
Fiche 13: Rookgaskanaal	Het rookgaskanaal bestaat uit metaal of pvc, deze is niet-asbestverdacht.	-
Fiche 14: Dakbedekking	-	-
