Asbestinventarisatetest

Krugerstraat 27, 2660 Antwerpen

Attestnummer : 20260512-000351.000

Asbestveilig (maar niet asbestvrij)

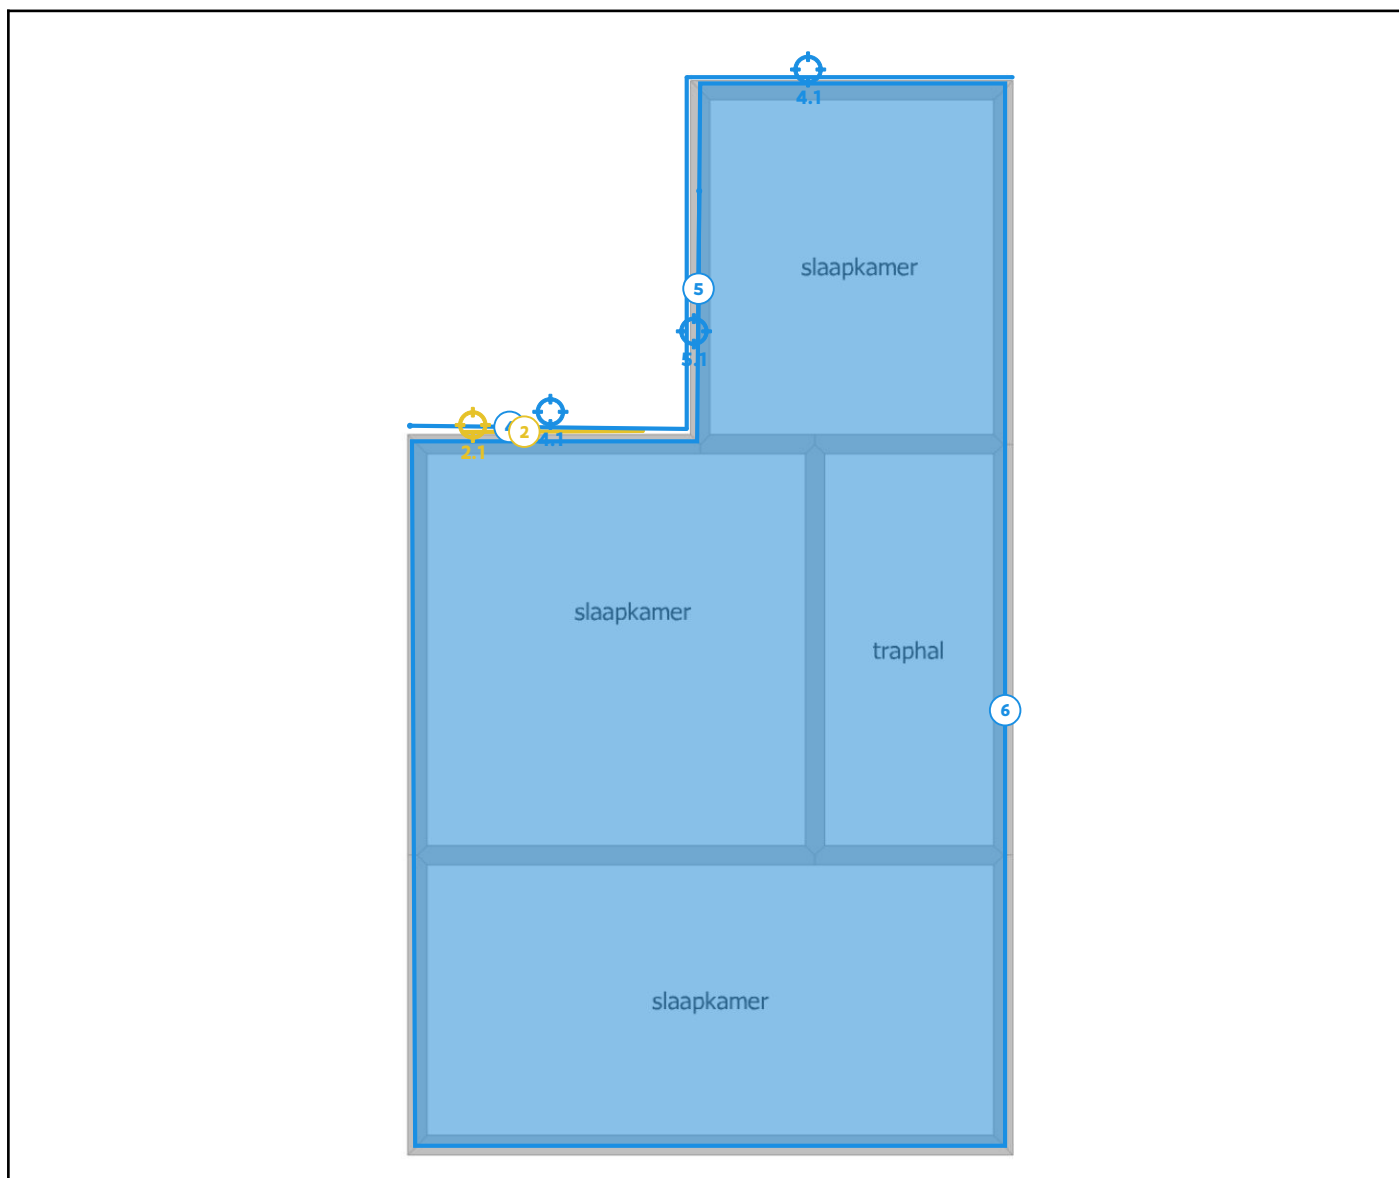
Plan 1.3: 1e verdiep

| 6. Dakbedekking | Geen asbest | - |

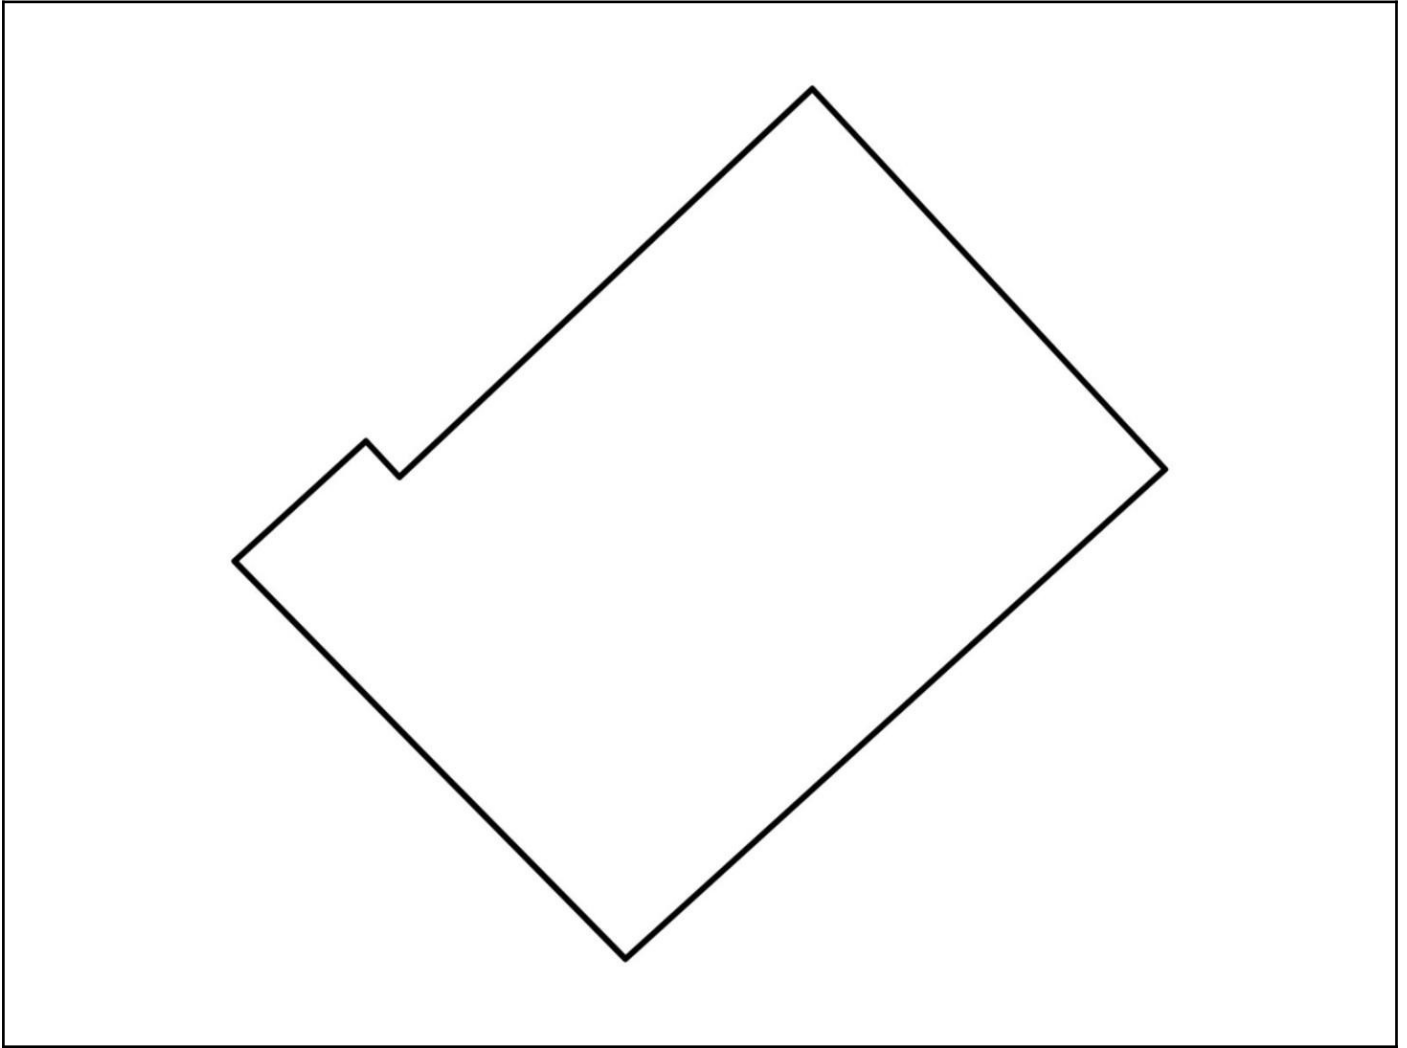
Plan 2.1: Bijgebouw plan

- 0 Asbestmaterialen
- 0 Beperkingen
- 0 Uitsluitingen
- 0 Roerende goederen
- 0 Puin, steenslag, (water)bodem
- 0 Adviezen
- 0 Geen asbest
