# Asbestinventarisatetest

Kruisbekstraat 41/3, 2170 Antwerpen

Attestnummer : 20260518-000224.000

Uitgegeven op : 18.05.2026

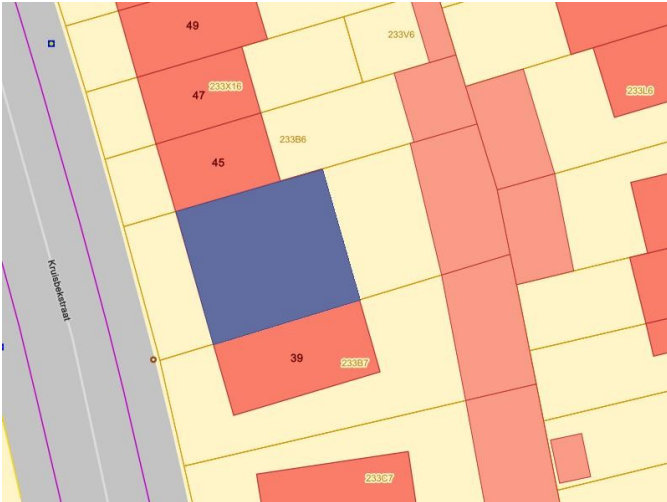
# Zone 1: Hoofdgebouw

Tijdens de inspectie vastgesteld:

- 1 Asbestmateriaal**
- 0 Beperkingen
- 0 Uitsluitingen
- 0 Roerende goederen
- 0 Puin, steenslag, (water)bodem
- 1 Advies**
- 2 Geen asbest**

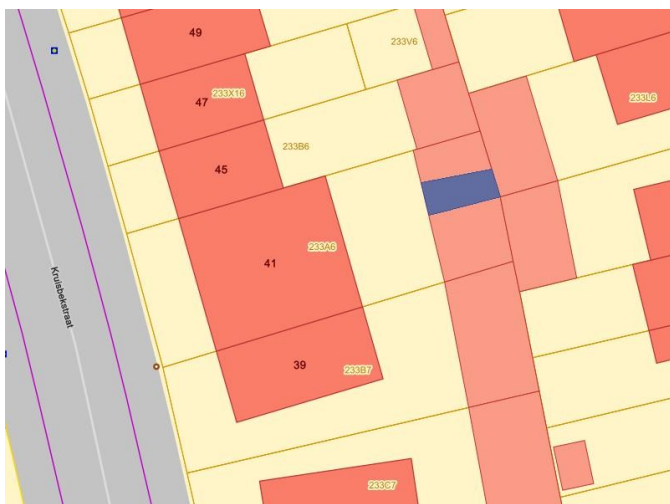
## Zone 2: Constructie

Tijdens de inspectie vastgesteld:

- 0 Asbestmaterialen
- 0 Beperkingen
- 0 Uitsluitingen
- 0 Roerende goederen
- 0 Puin, steenslag, (water)bodem
- 0 Adviezen
- 0 Geen asbest
