Asbestinventarisatetest

Kardelaan 50, 2180 Antwerpen

Attestnummer : **20260504-000290.000**

Uitgegeven op : **04.05.2026**

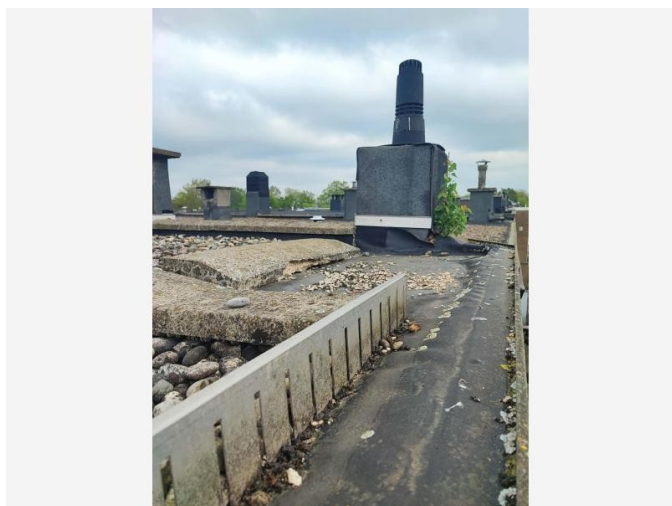
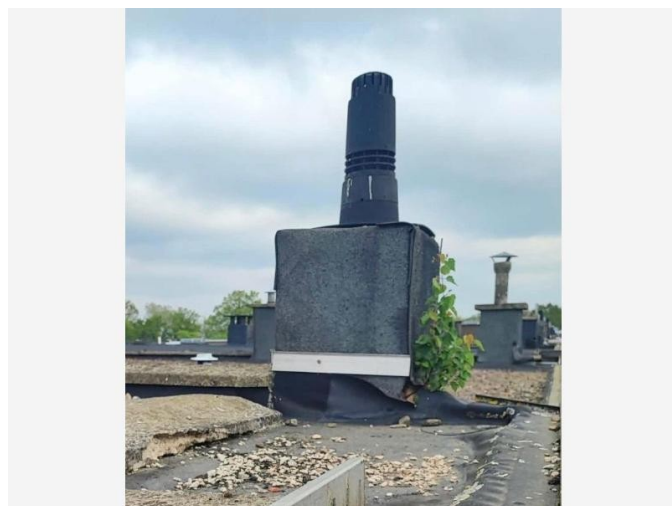
Beschrijving	Notitie	Terug te vinden op plannen
Fiche 10: Ketel	-	-
Fiche 11: Dak	Dak is vernieuwd. Kijk bewijsdocumenten.	-
Fiche 12: Rookgaskanaal	Het rookgaskanaal bestaat uit metaal of pvc, deze is niet-asbestverdacht.	-
Fiche 13: Leidingisolatie	-	-
