Asbestinventarisatetest

Bund 160/101, 2180 Antwerpen

Attestnummer : 20260506-000310.000

Uitgegeven op : 06.05.2026

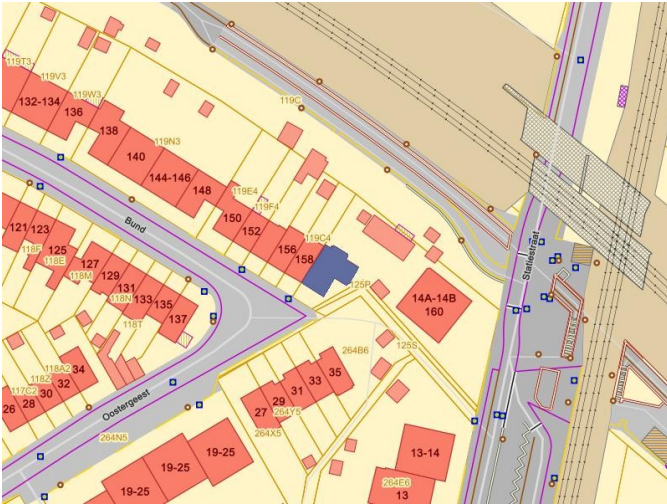
Zone 1: Hoofdgebouw

- 0 Asbestmaterialen
- 0 Beperkingen
- 0 Uitsluitingen
- 0 Roerende goederen
- 0 Puin, steenslag, (water)bodem
- 0 Adviezen
- 2 Geen asbest**

2. Pleisterwerk plafond	Geen asbest	-
2.1 Code: 6020441722	Mengmonster	-

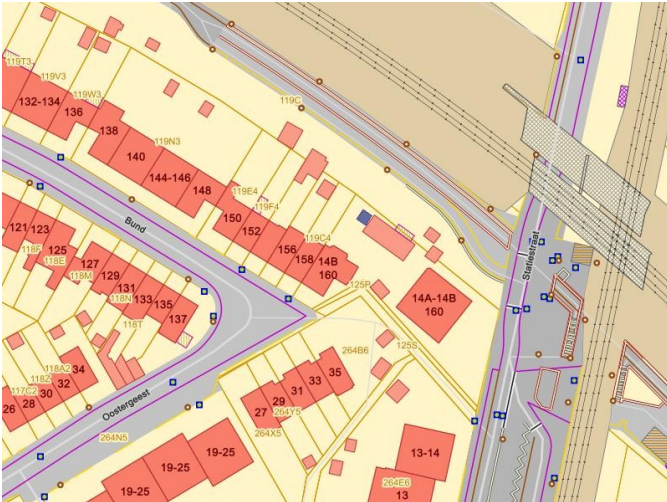
Zone 2: Bijgebouw

- 0 Asbestmaterialen
- 0 Beperkingen
- 0 Uitsluitingen
- 0 Roerende goederen
- 0 Puin, steenslag, (water)bodem
- 0 Adviezen
- 1 Geen asbest**
