Asbestinventarisatetest

Poorthoflaan 80, 2180 Antwerpen

Attestnummer : 20260531-000115.000

Niet-asbestveilig

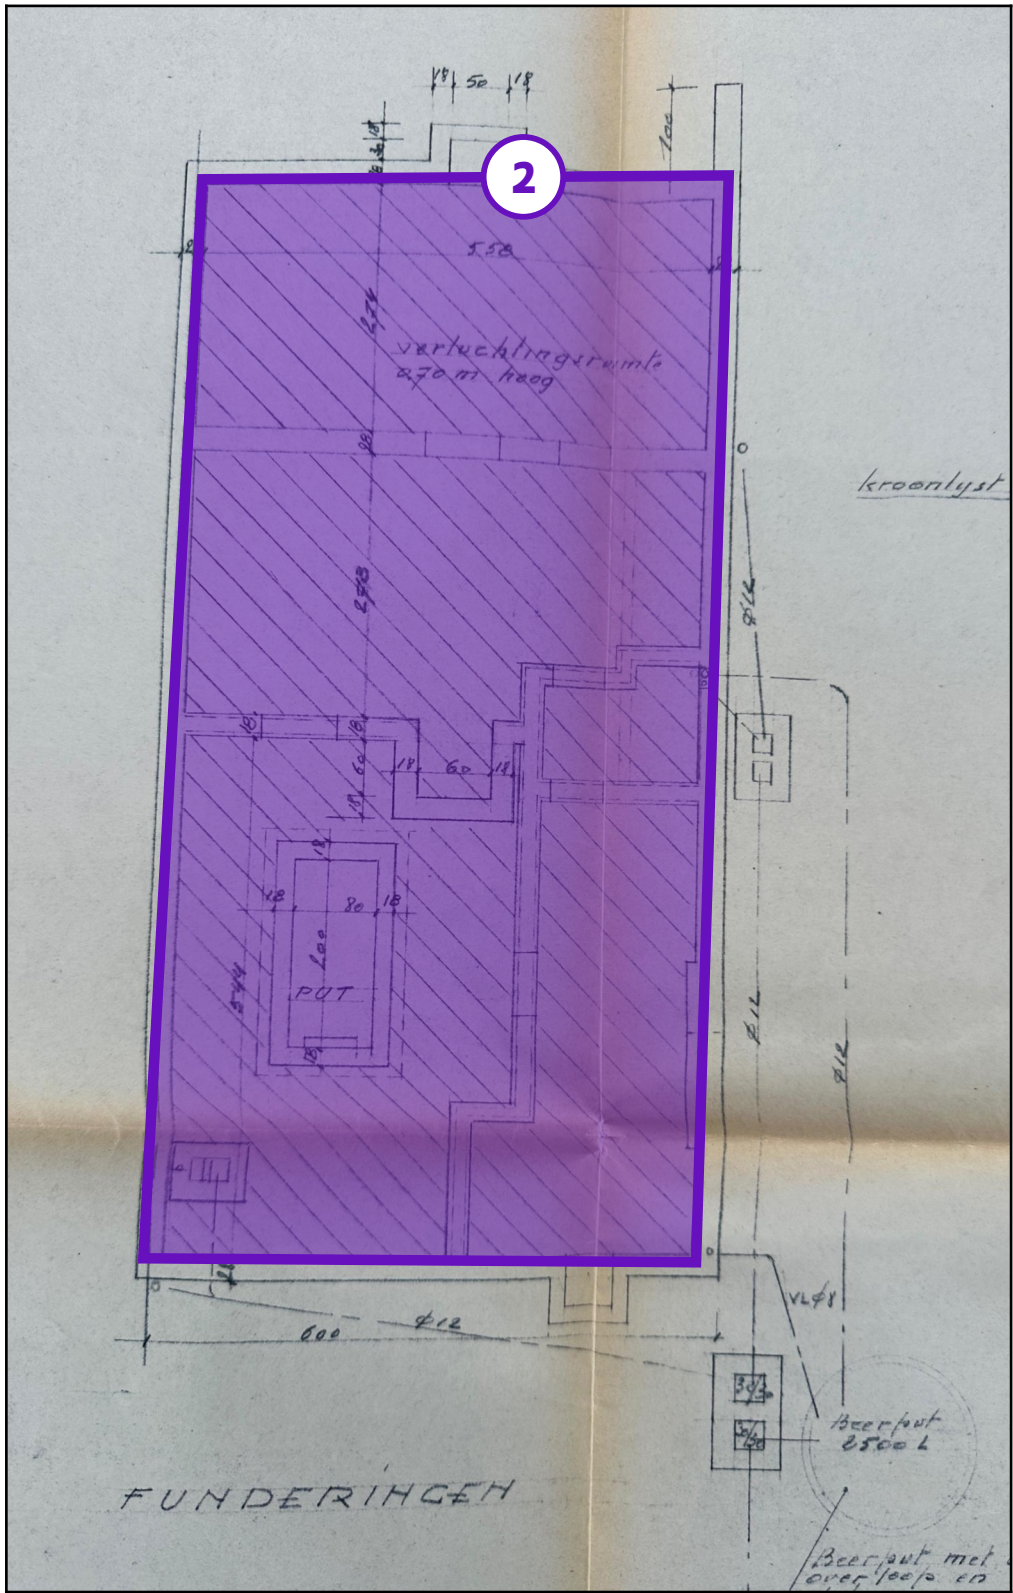
Plan 1.1: Kruipkelder

2. Kruipkelder	Beperking	-
----------------	-----------	---

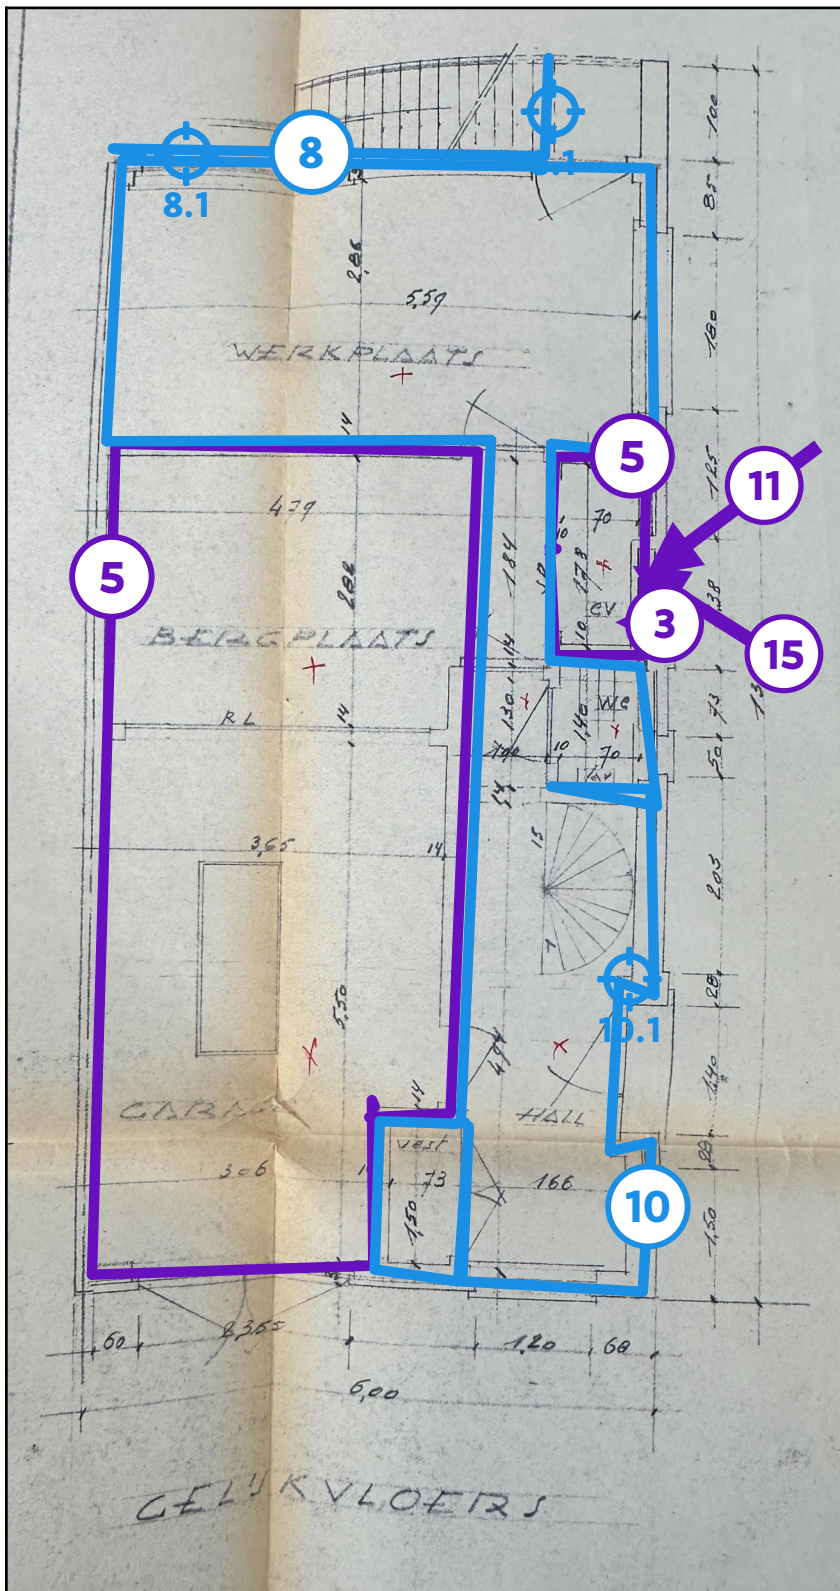
Plan 1.2: Gelijkvloers

3. Schouw (binnenzijde)	Beperking	-
5. (Voorzet)wandafwerking (niet verdacht)	Advies	-
8. Crepi gevels	Geen asbest	-
8.1 Code: X3	Mengmonster	-
10. Pleisterwerk wanden	Geen asbest	-
10.1 Code: X1	Mengmonster	-
11. CV-ketel (modern - niet verdacht)	Overige ruimte of materiaal	-
15. Rookgaskanaal (zichtbaar gedeelte niet verdacht)	Overige ruimte of materiaal	-
