Asbestinventarisatetest

Kasteelplein 24, 2547 Lint

Attestnummer : 20250925-000150.000

Asbestveilig (maar niet asbestvrij)

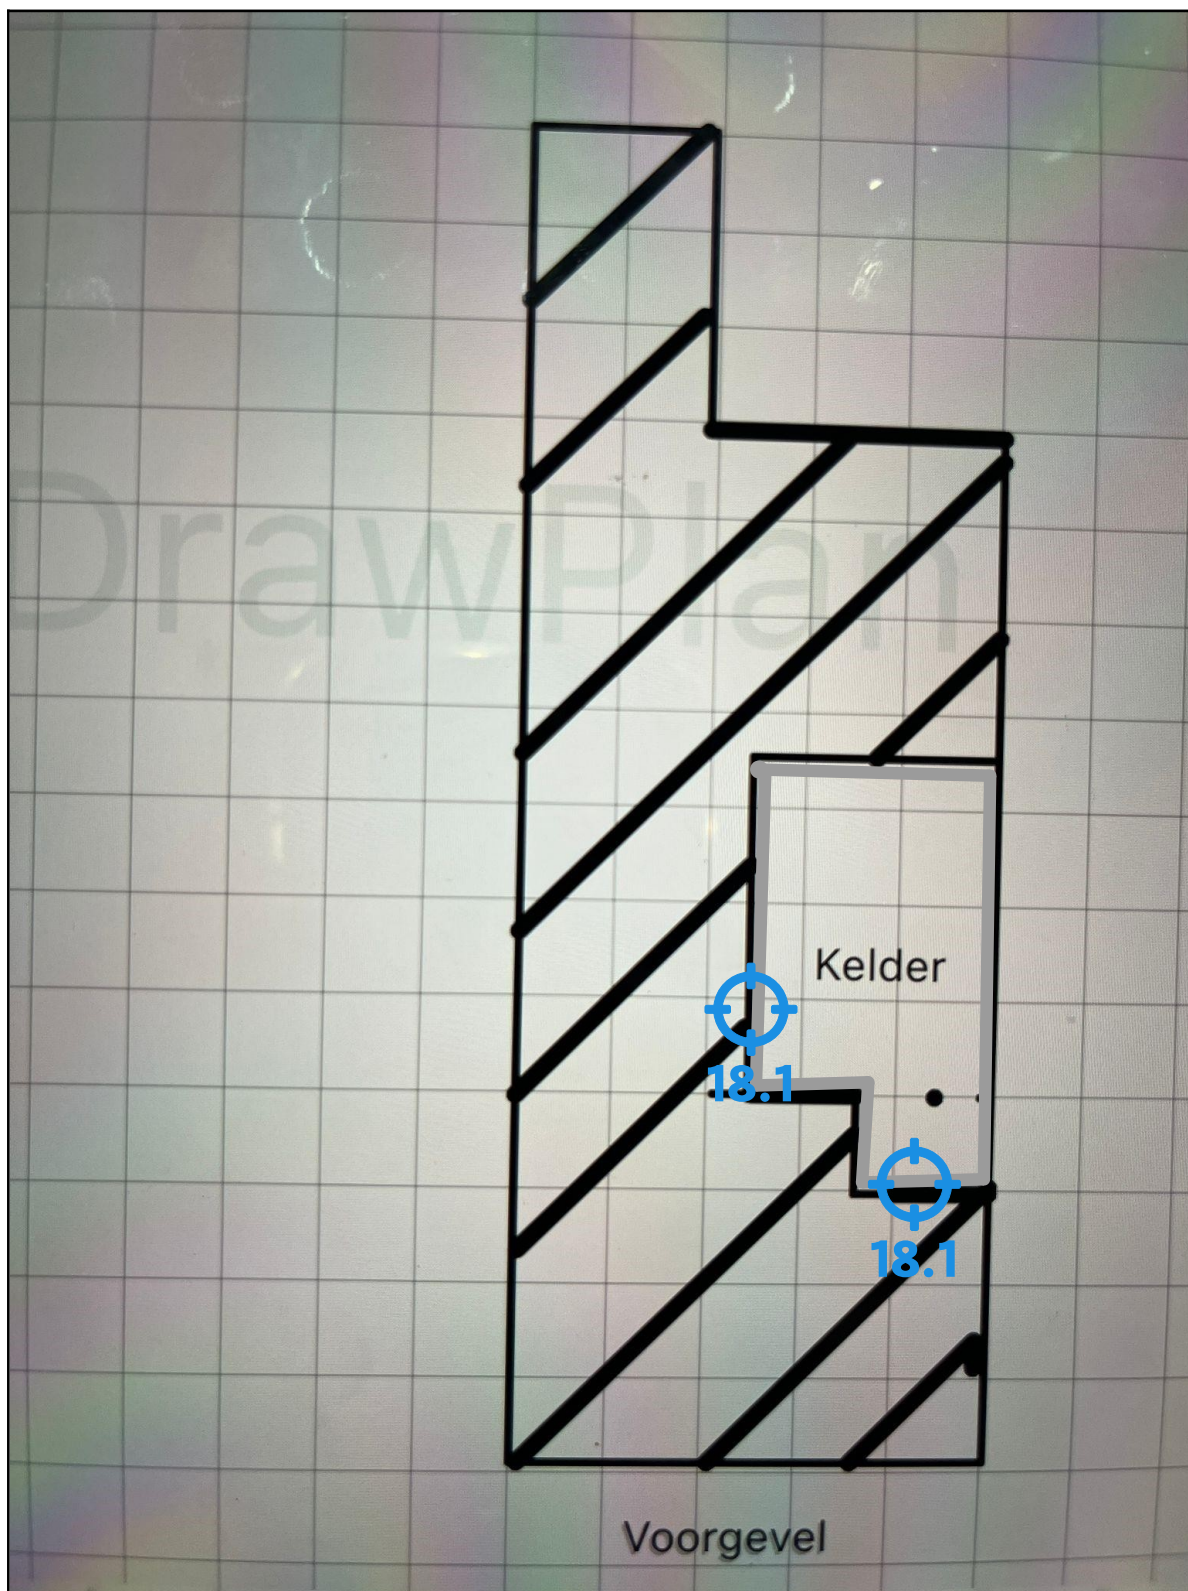
Plan 1.2: Kelderverdieping

18. Kelder - cementering - mengstaal	Geen asbest	-
18.1 Code: MM02	Mengmonster	-

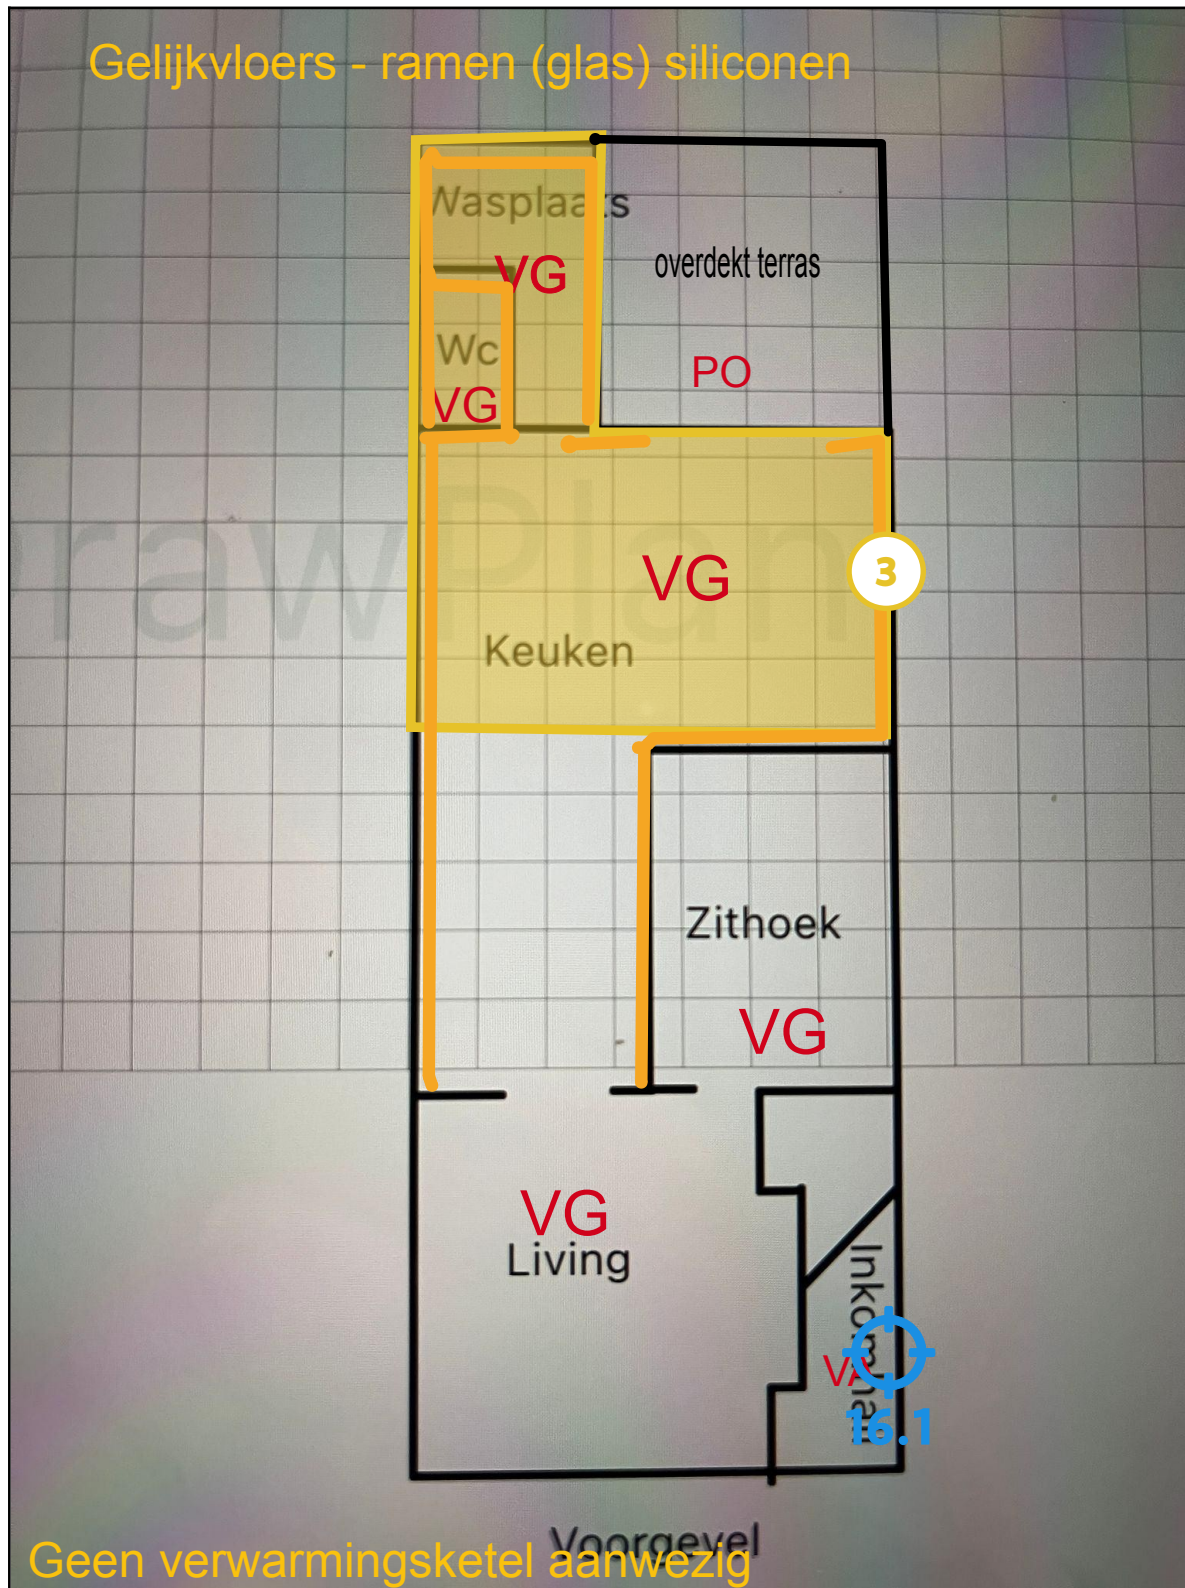
Plan 1.3: Gelijkvloers

3. Boven zithoek/keuken - roofing	Asbestmateriaal	Zorgvuldig beheren
10. Verwarmingsketel (niet aanwezig)	Advies	-
14. Gelijkvloers - schrijnwerk kit (glas) - siliconen	Advies	-
16. Pleisterwerk muren	Geen asbest	-
16.1 Code: MM01	Mengmonster	-

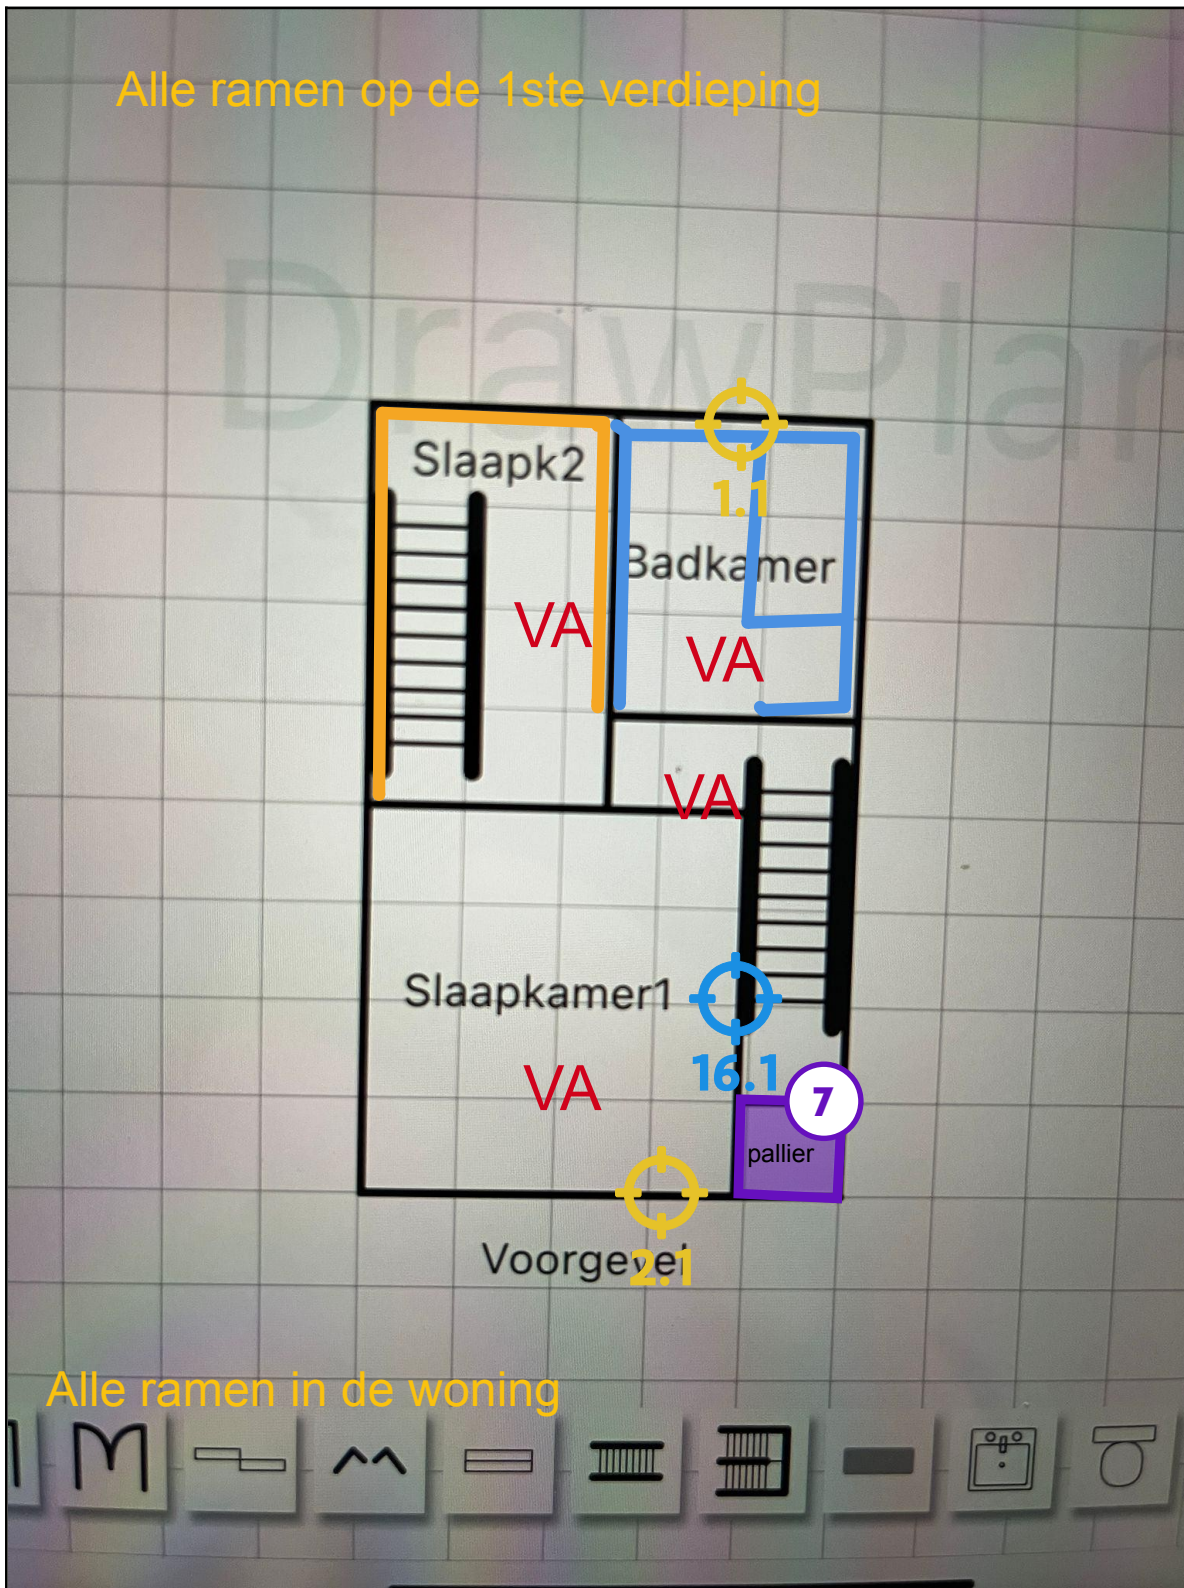
Plan 1.4: 1ste verdieping

1. 1ste verdieping - schrijnwerk (glas) - mastiek	Asbestmateriaal	Zorgvuldig beheren
1.1 Code: MM03	Puntmonster	-
2. Woning - schrijnwerk mastiek tussen metselwerk en schrijnwerk	Asbestmateriaal	Zorgvuldig beheren
2.1 Code: MM04	Puntmonster	-
7. Traphall - pallier	Beperking	-
16. Pleisterwerk muren	Geen asbest	-
16.1 Code: MM01	Mengmonster	-

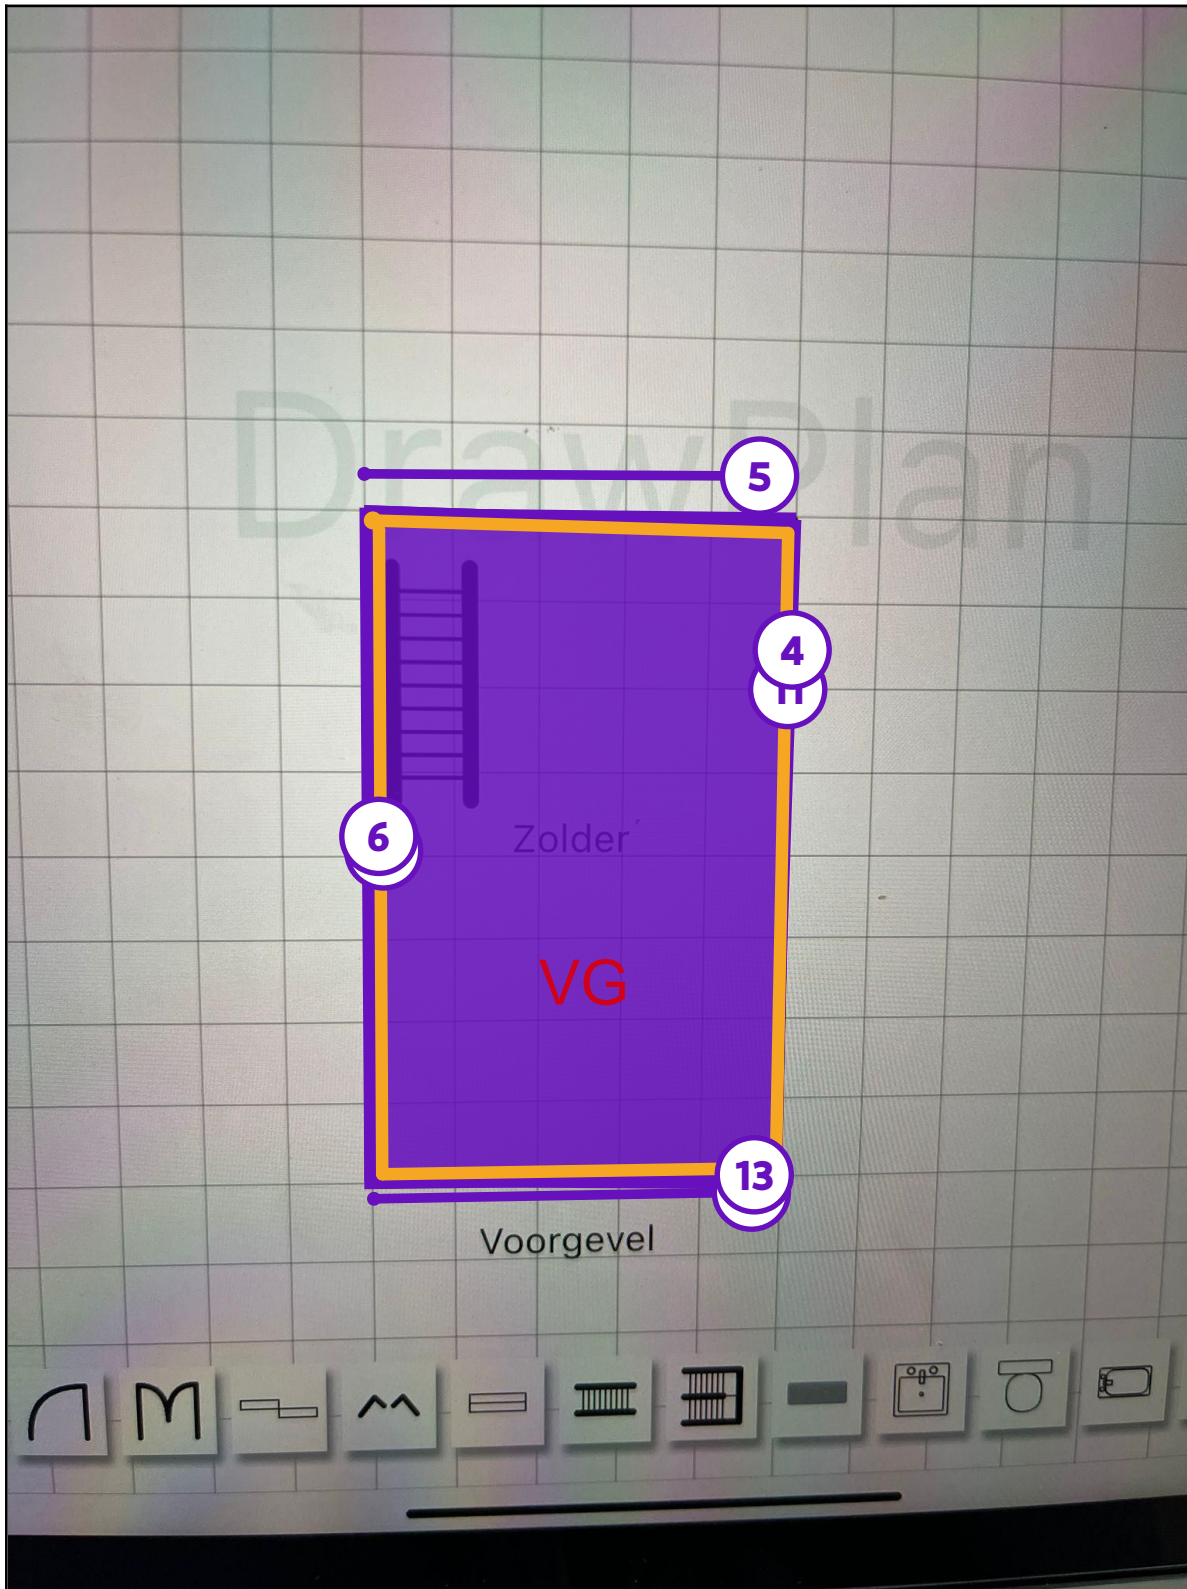
Plan 1.5: Zolderverdieping

4. Dak pannen - onderdak	Beperking	-
5. Dakgoot - voorzijde/achterzijde	Beperking	-
6. Slaapkamer 1/zolder - schouw (schoorsteen)	Beperking	-
11. Dak - onderdakplaten	Advies	-
12. Dak - gemetste schouw met betonnen deksteen en gresbuis	Advies	-
13. Dak - dakpannen (gebakken klei)	Advies	-

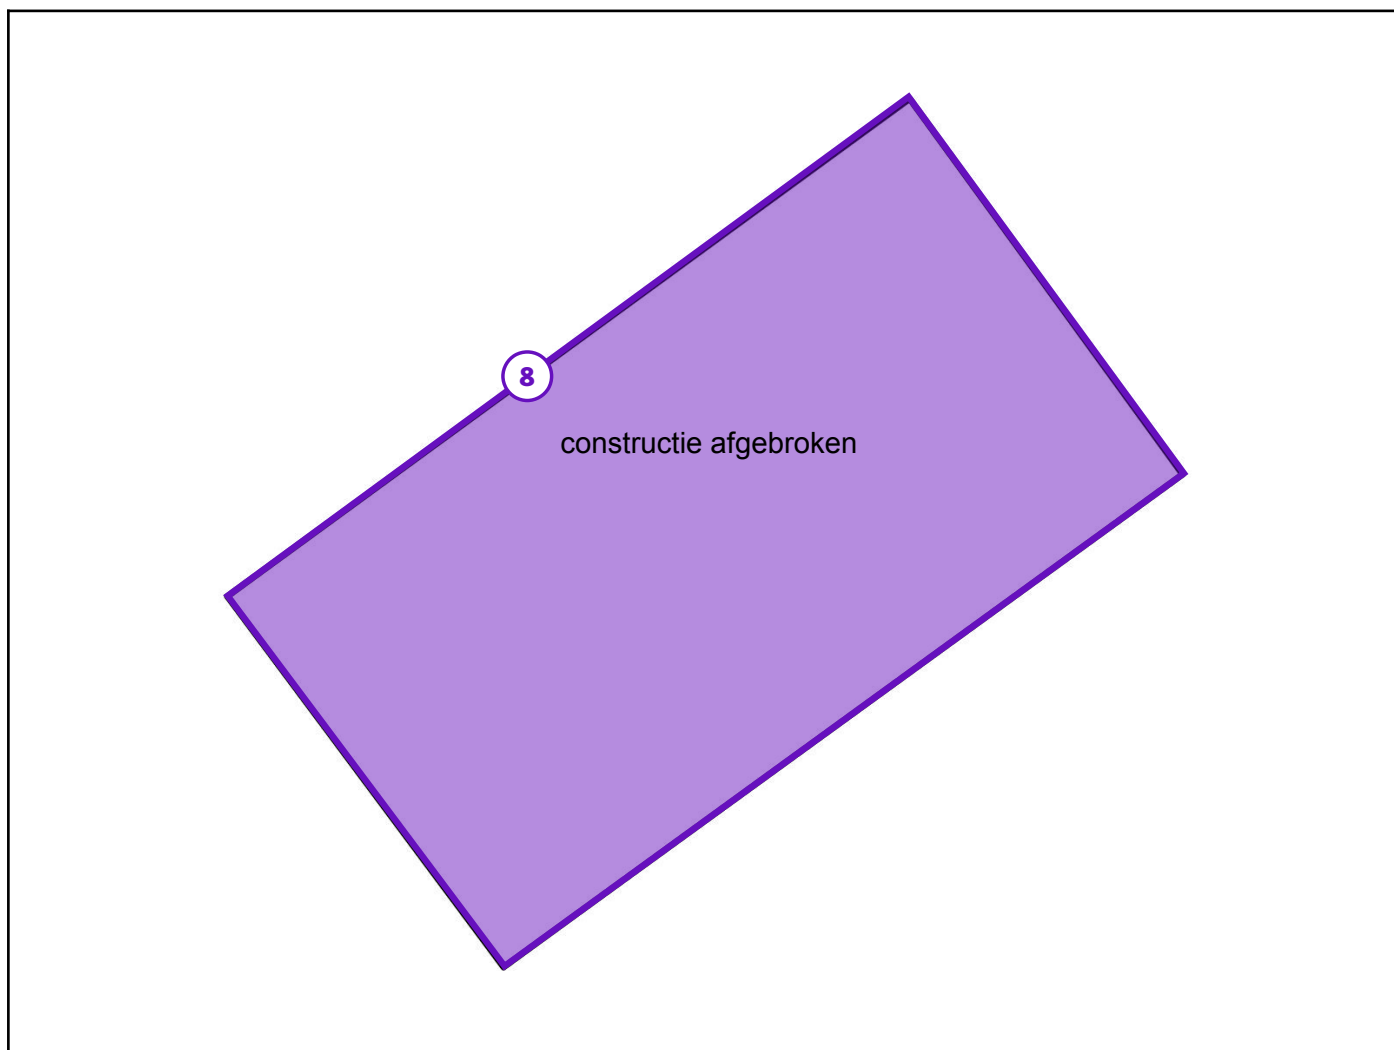
Plan 2.1: Afdak

Beschrijving	Type	Actie
8. Perceel - constructie afgebroken	Advies	-

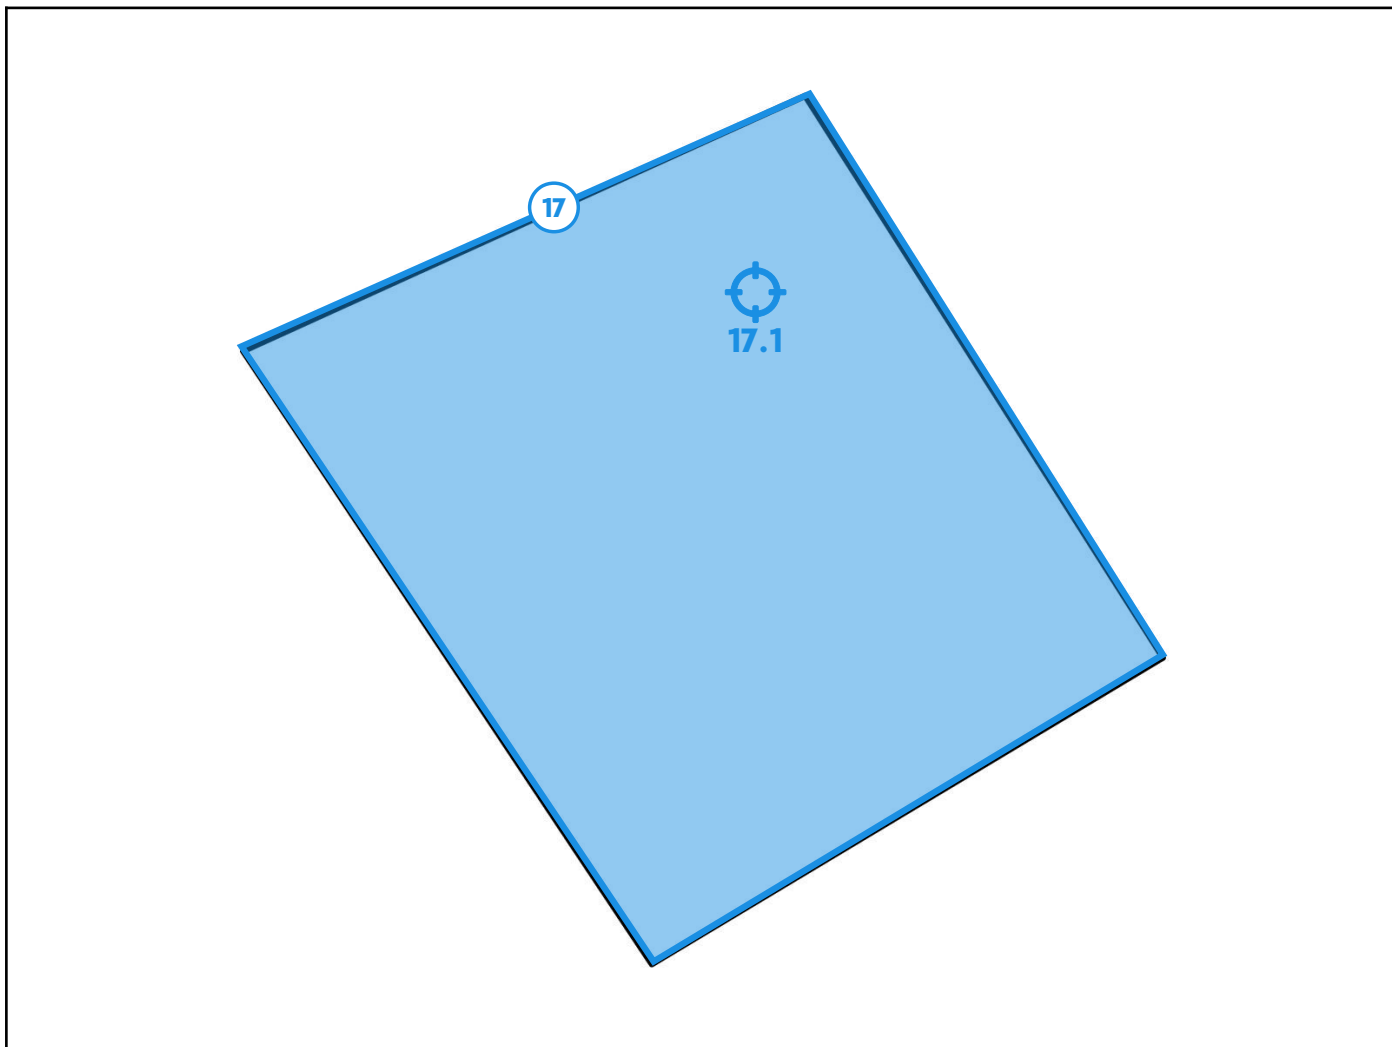
Plan 3.1: Open bergplaats

Beschrijving	Type	Actie
17. Open bergplaats - roofinggolflaten	Geen asbest	-
17.1 Code: MM05	Puntmonster	-

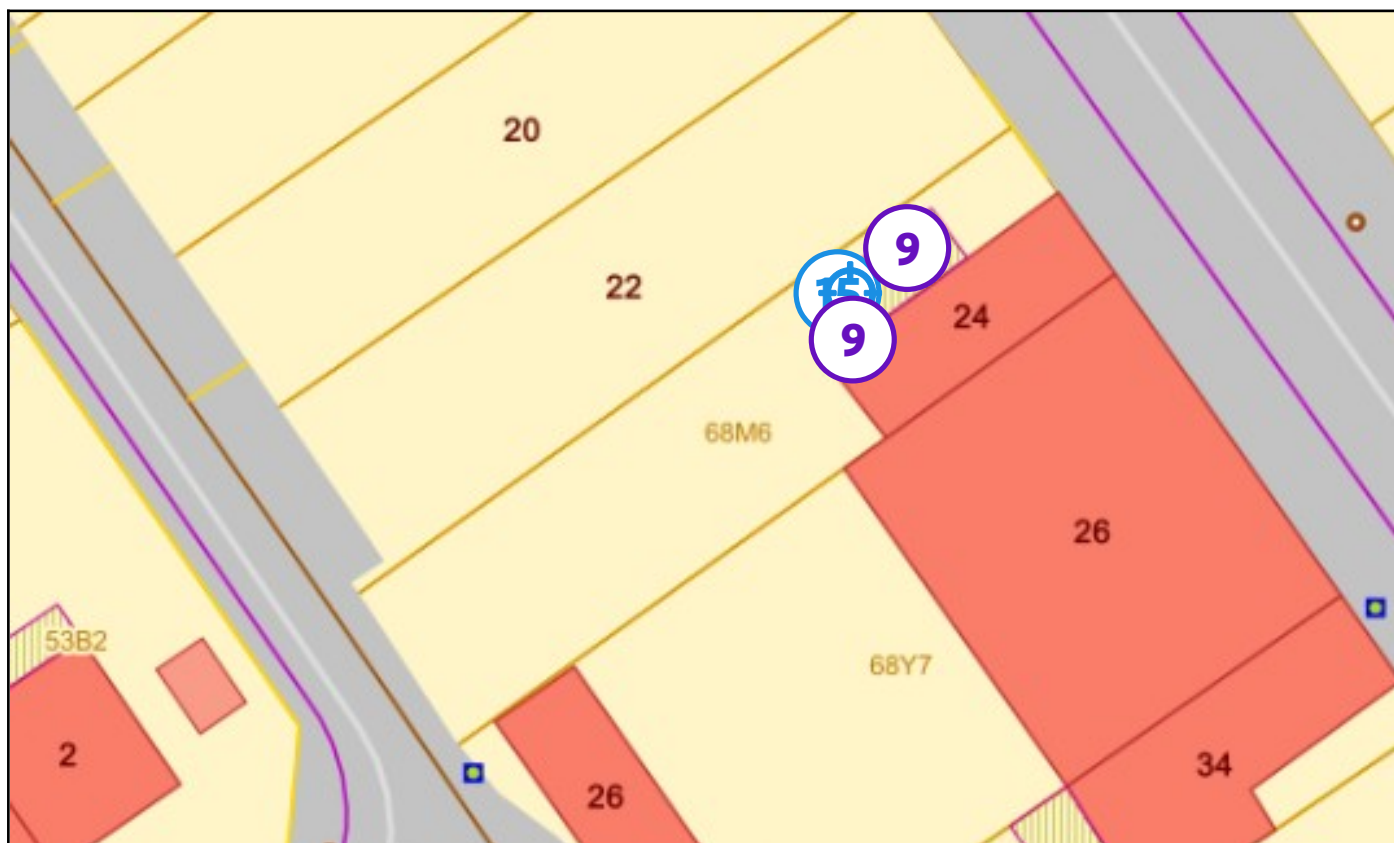
Plan 5.1: Vaststellingen buiten de constructies

Beschrijving	Type	Actie
9. Tuin - putten	Advies	-
15. Afval - roofing	Geen asbest	-
15.1 Code: MM06	Puntmonster	-
