# Asbestinventarisatattest

Kattenberg 71, 2180 Antwerpen

Attestnummer : 20260225-000264.000

Uitgegeven op : 25.02.2026

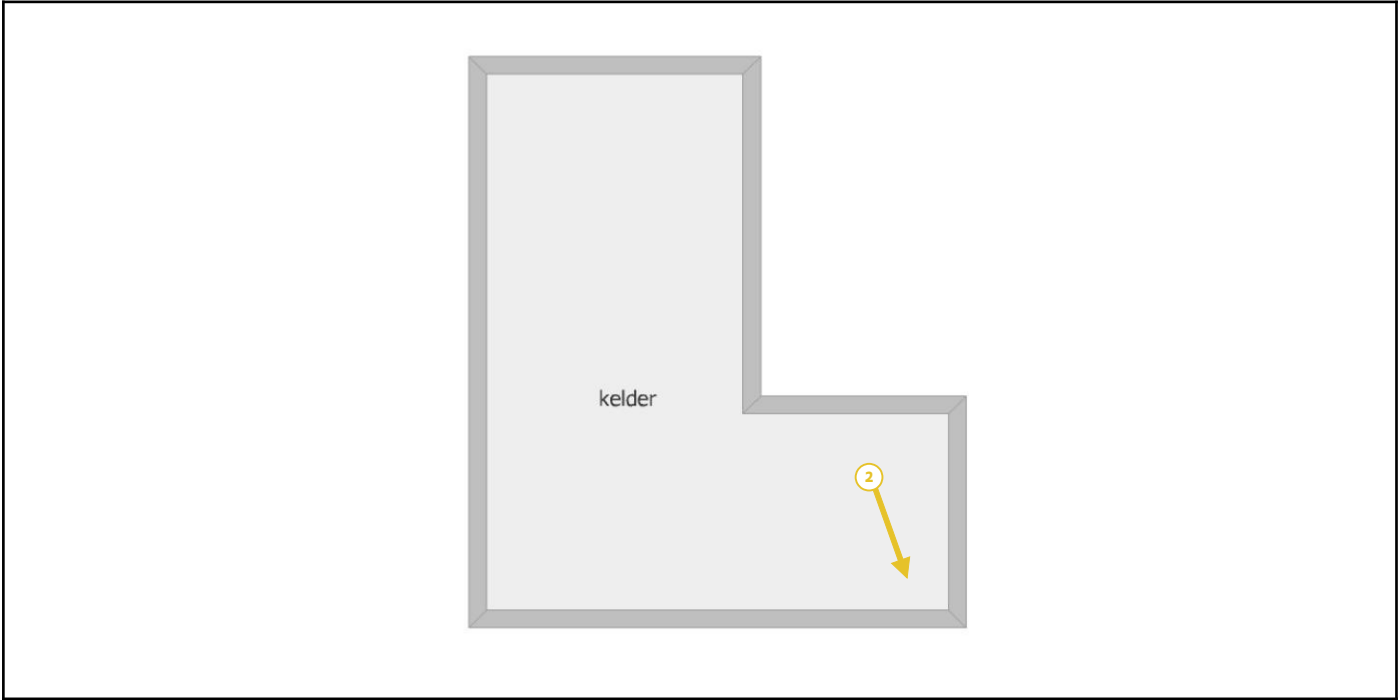
# Plan 1.1: Kelder

| Beschrijving | Type | Actie |
|---|---|---|
| 2. Bakeliet | Asbestmateriaal | Zorgvuldig beheren |
