# Asbestinventarisatattest

Heiligstraat 201, 2620 Hemiksem

Attestnummer : 20260605-000235.000

Uitgegeven op : 05.06.2026

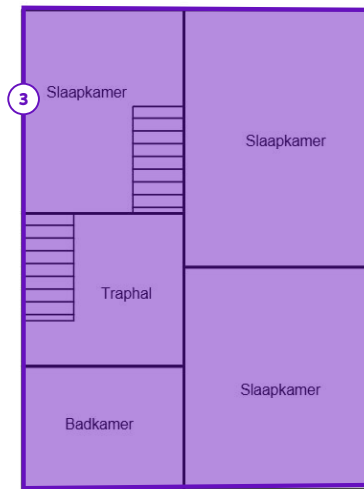
## Plan 1.4: Eerste verdieping - Plafonds

| Beschrijving | Type | Actie |
|---|---|---|
| 3. Verlaagde plafonds: gipskarton | Advies | - |
