# Asbestinventarisatetest

Hoevensebaan 41, 2950 Kapellen

Attestnummer : 20260612-000356.000

Uitgegeven op : 12.06.2026

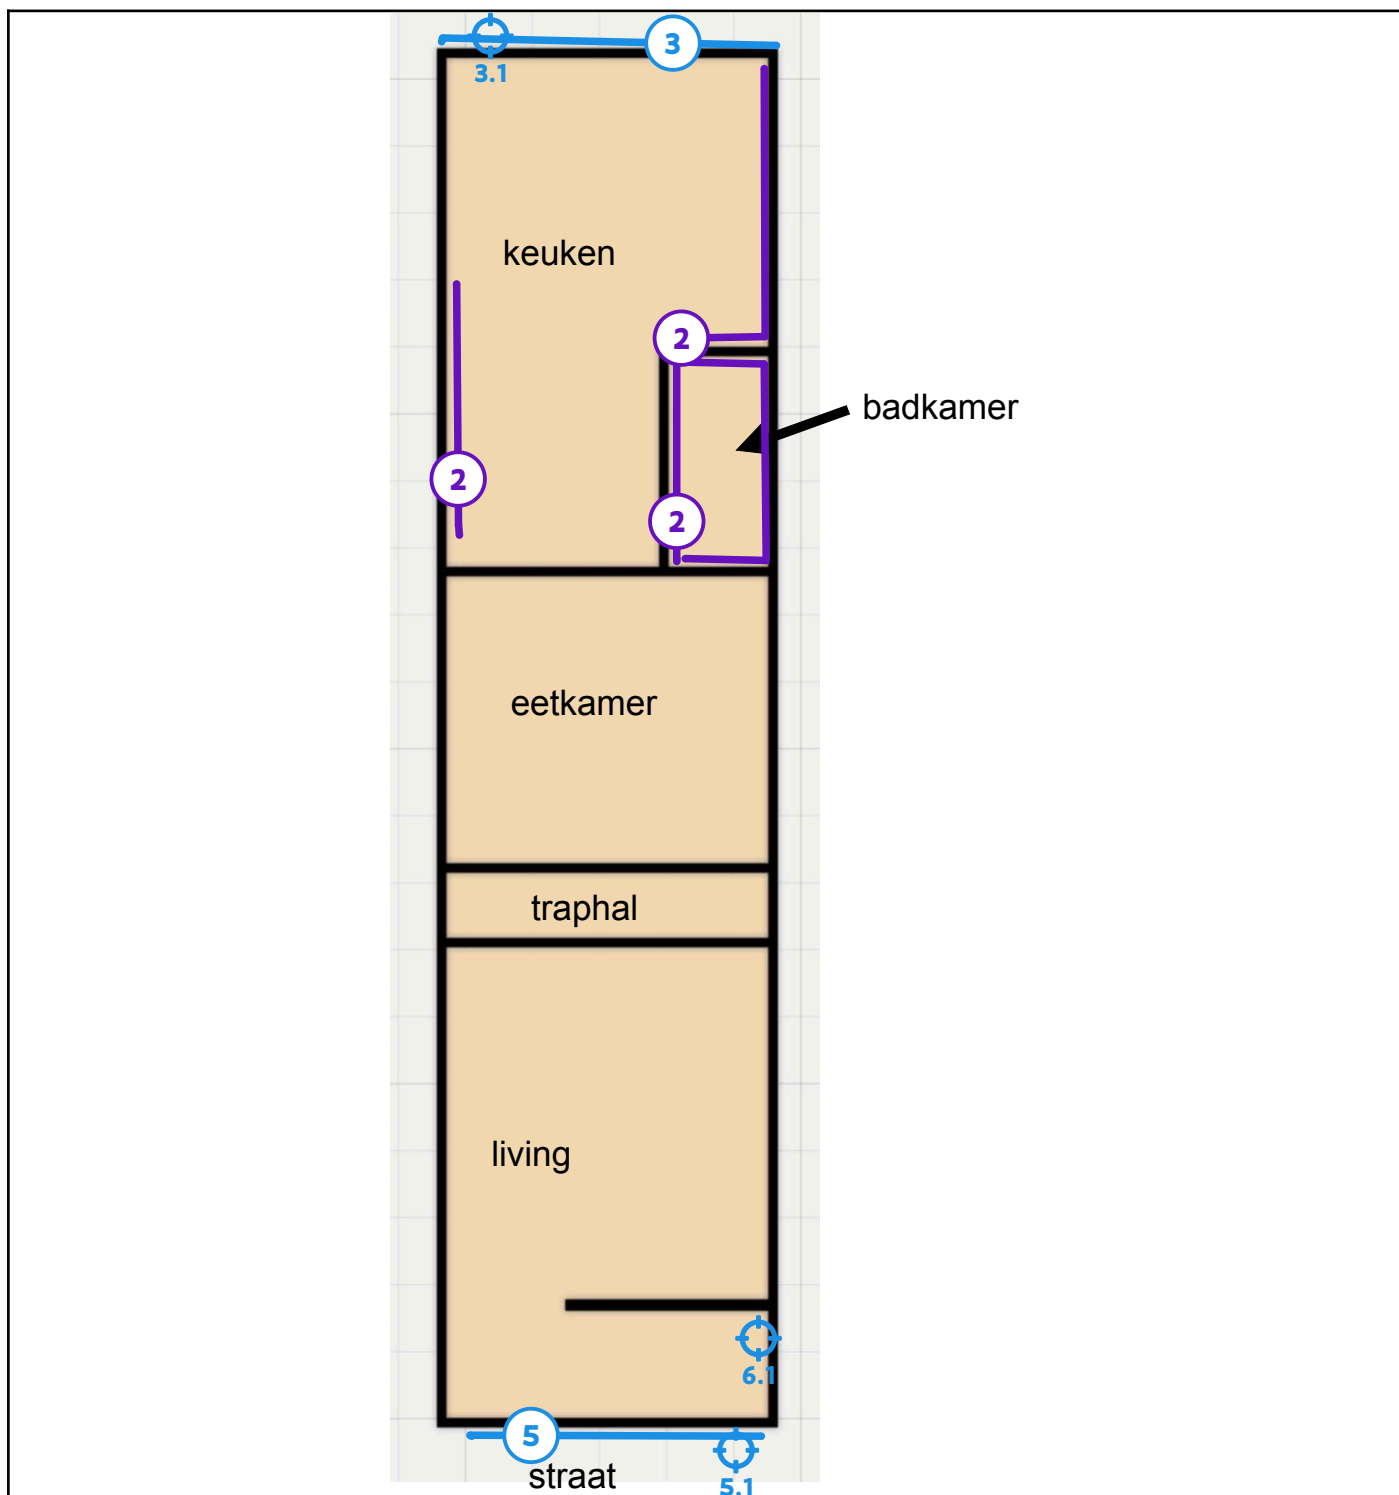
## Plan 1.1: GV

Beschrijving	Type	Actie
2. Tegellijm	Advies	-

3. Roofing	Geen asbest	-
3.1 Code: 6020558640	Puntmonster	-
5. Mastiek	Geen asbest	-
5.1 Code: 6020558639	Puntmonster	-
6. Pleisterwerk wanden	Geen asbest	-
6.1 Code: 6020558642	Mengmonster	-

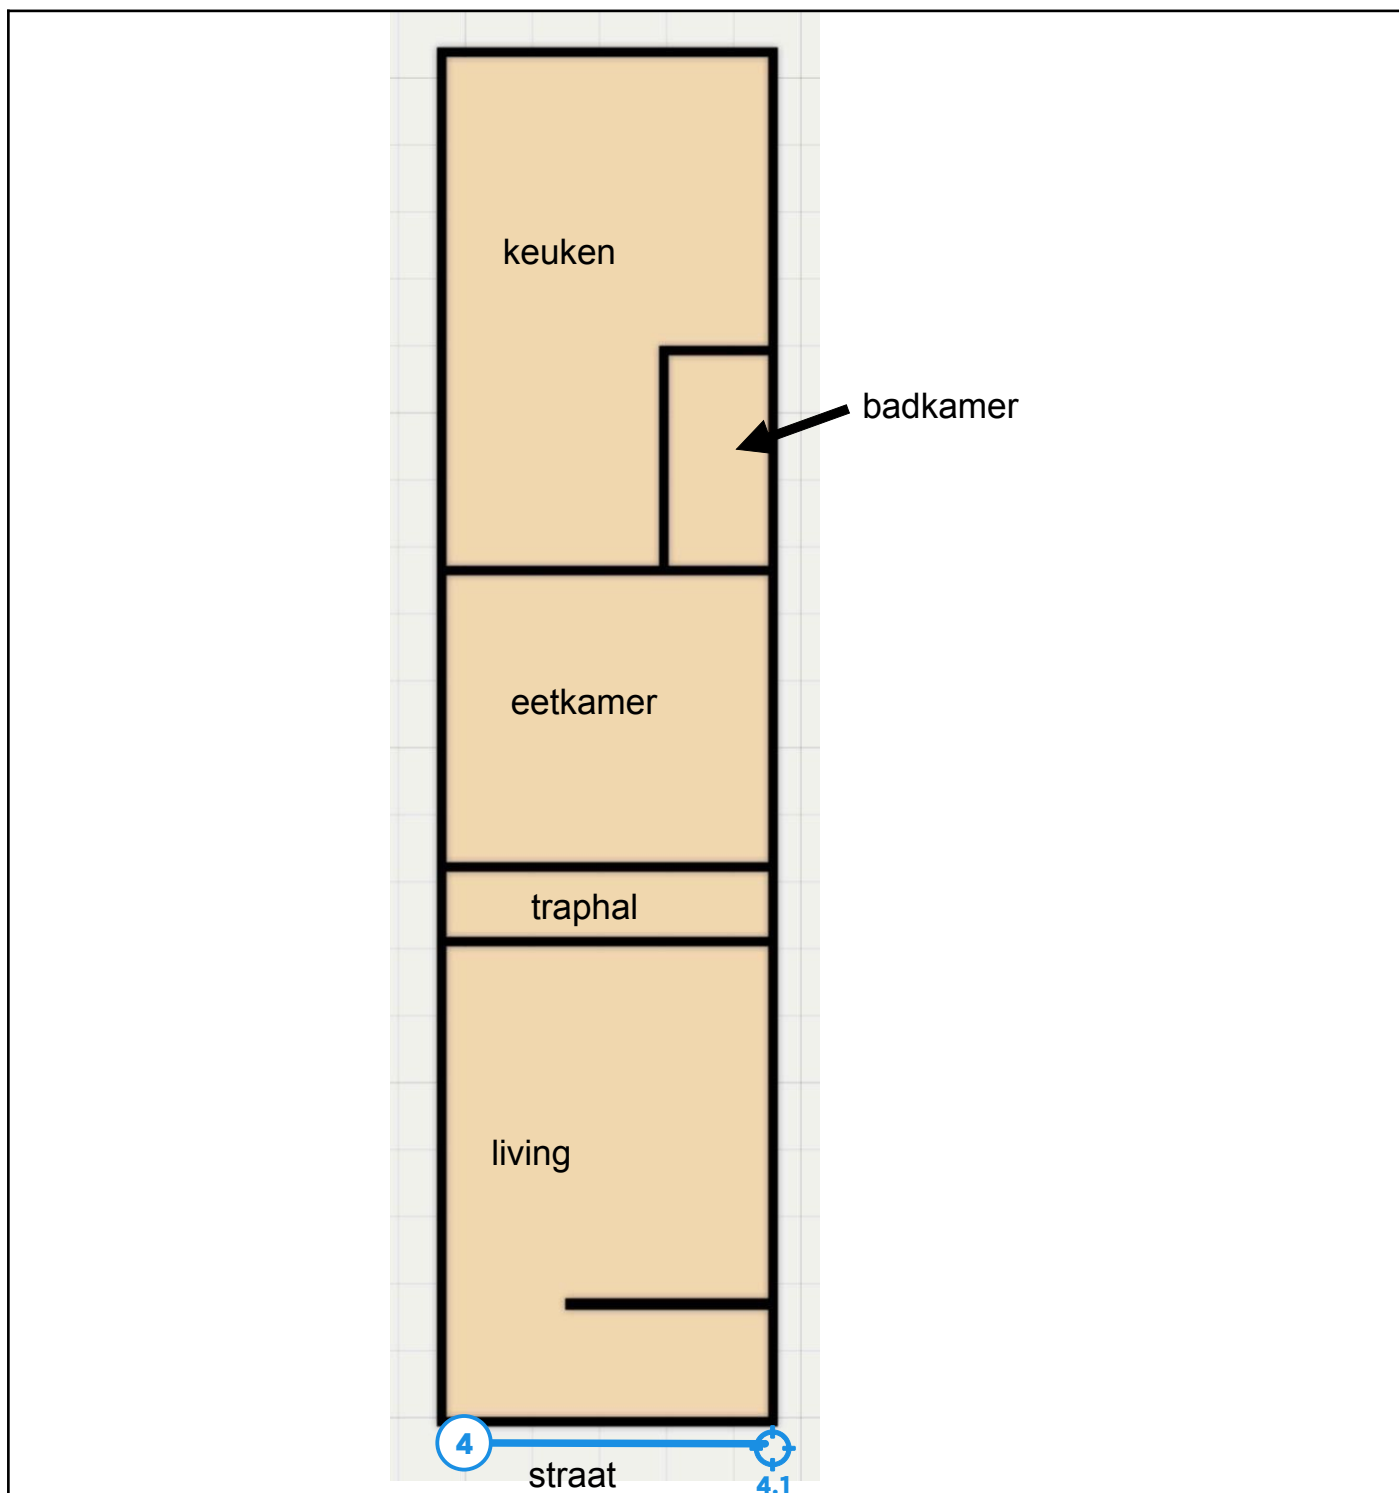
## Plan 1.2: GV kopie

Beschrijving	Type	Actie
4. Pasta	Geen asbest	-

4.1 Code: 6020558638	Puntmonster	-
----------------------	-------------	---

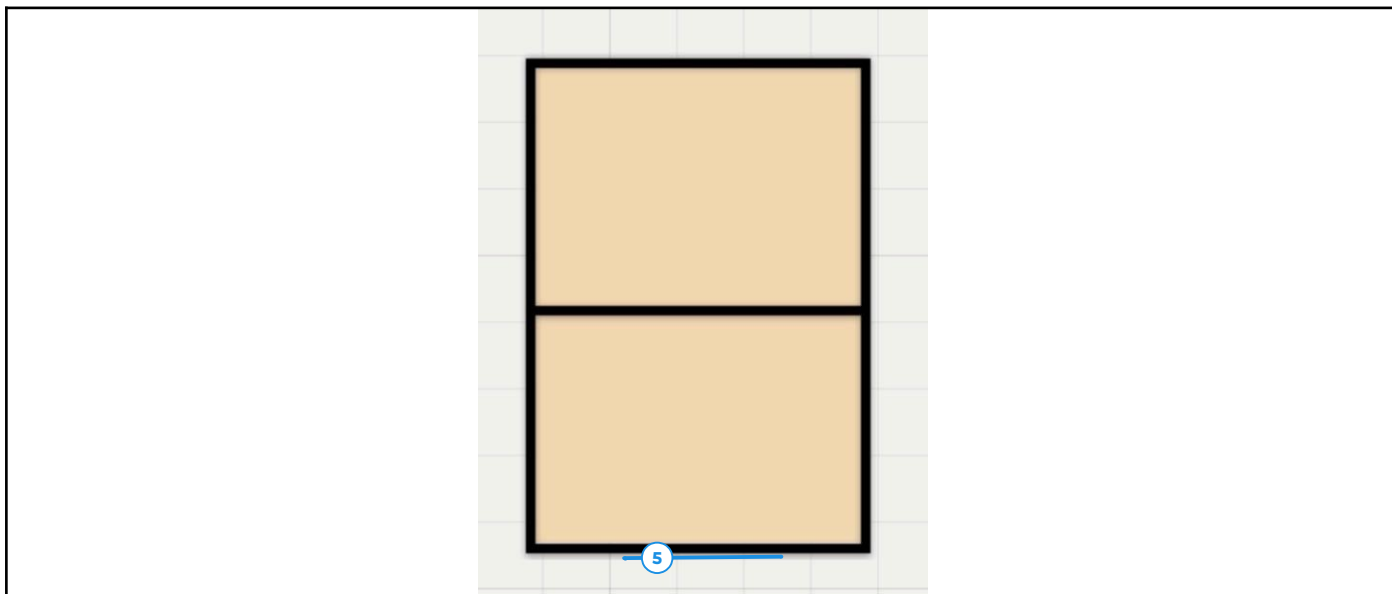
## Plan 1.4: Zolder

Beschrijving	Type	Actie
5. Mastiek	Geen asbest	-
