Asbestinventarisatetest

Talondreef 50, 2390 Malle

Attestnummer : 20260311-000136.000

Uitgegeven op : 11.03.2026

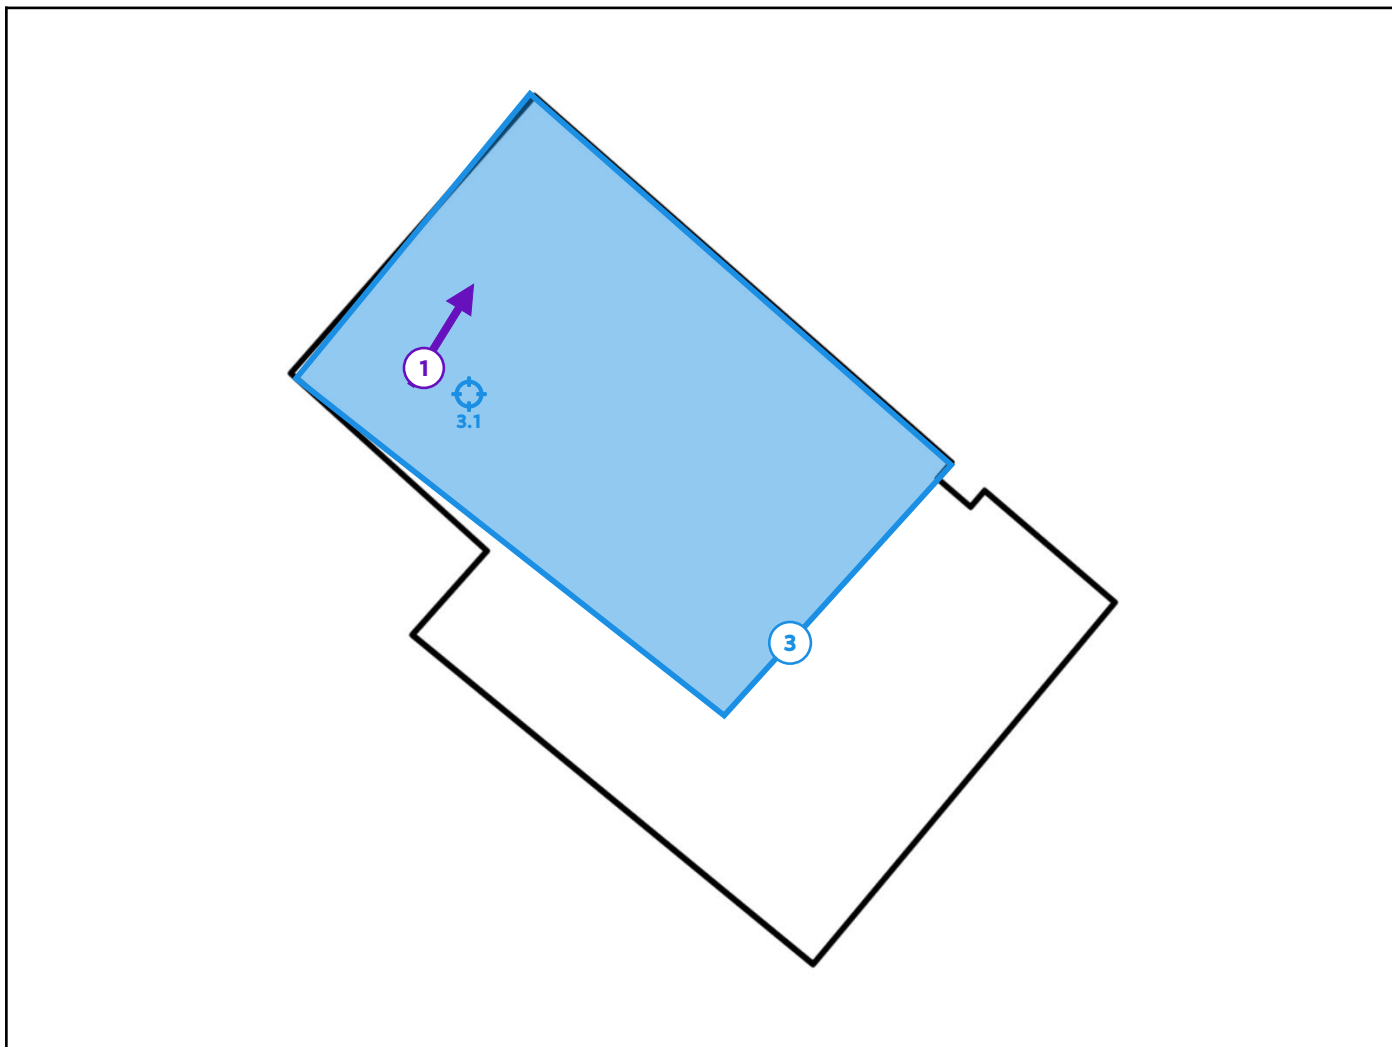
Plan 1.1: Woning plan daken

Beschrijving	Type	Actie
1. Schouw	Beperking	-
3. Roofing onderdak	Geen asbest	-
3.1 Code: 3	Puntmonster	-

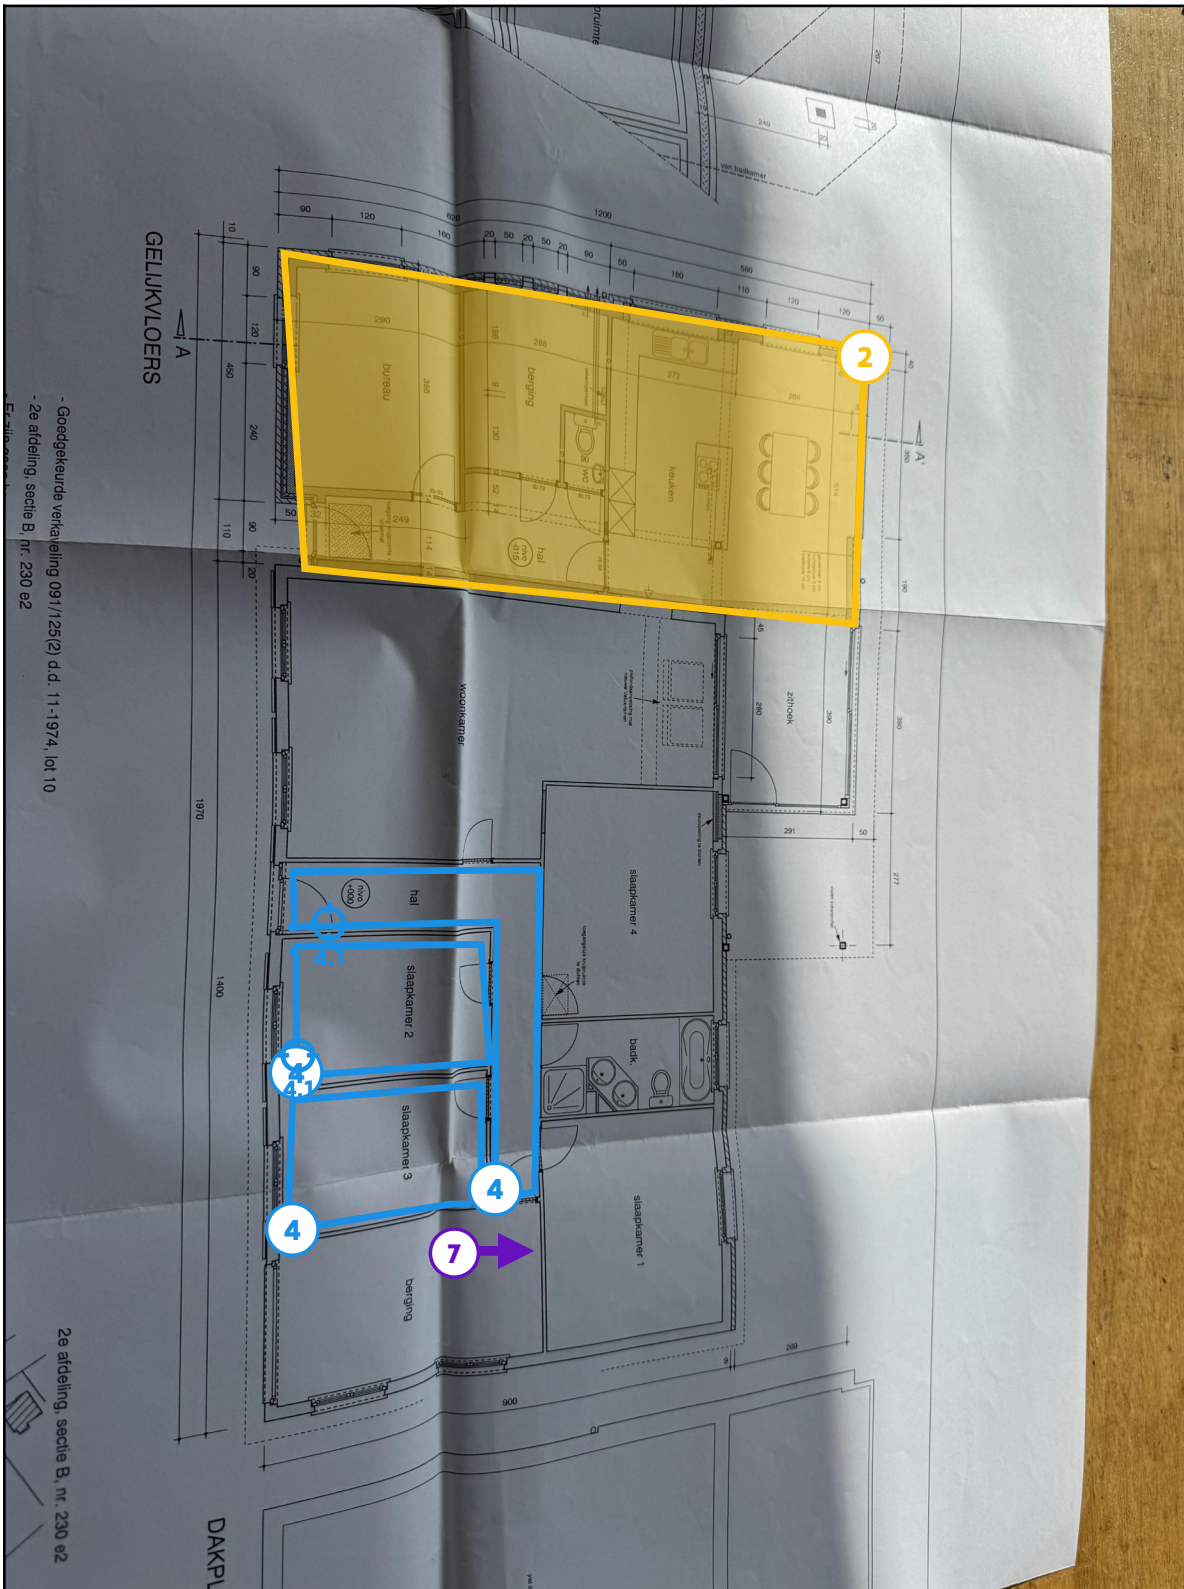
Plan 1.2: Plan gelijkvloers

2. Deel nieuwbouw	Uitsluiting	-
4. Pleisterwerk wanden	Geen asbest	-
4.1 Code: 01	Mengmonster	-
7. CV-ketel (niet verdacht)	Overige ruimte of materiaal	-

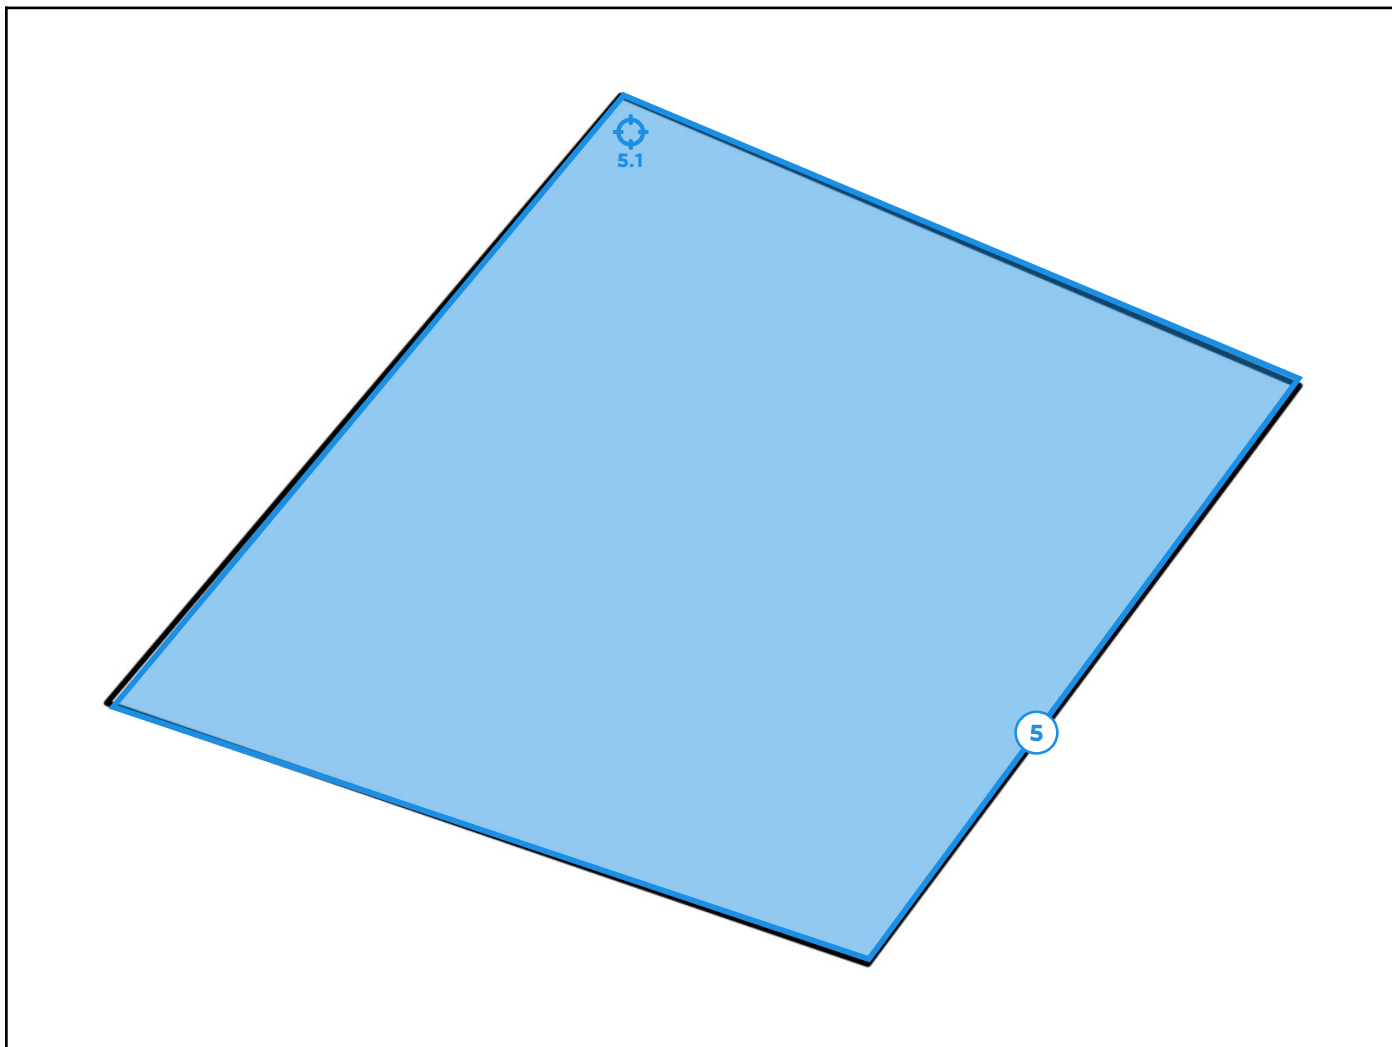
Plan 4.1: Houtopslag plan

Beschrijving	Type	Actie
5. Dak bestaande uit golfplaten	Geen asbest	-
5.1 Code: 2	Puntmonster	-
