# Asbestinventarisatattest

Blarenstraat 5, 2180 Antwerpen

Attestnummer : 20260716-000237.001

**Niet-asbestveilig**

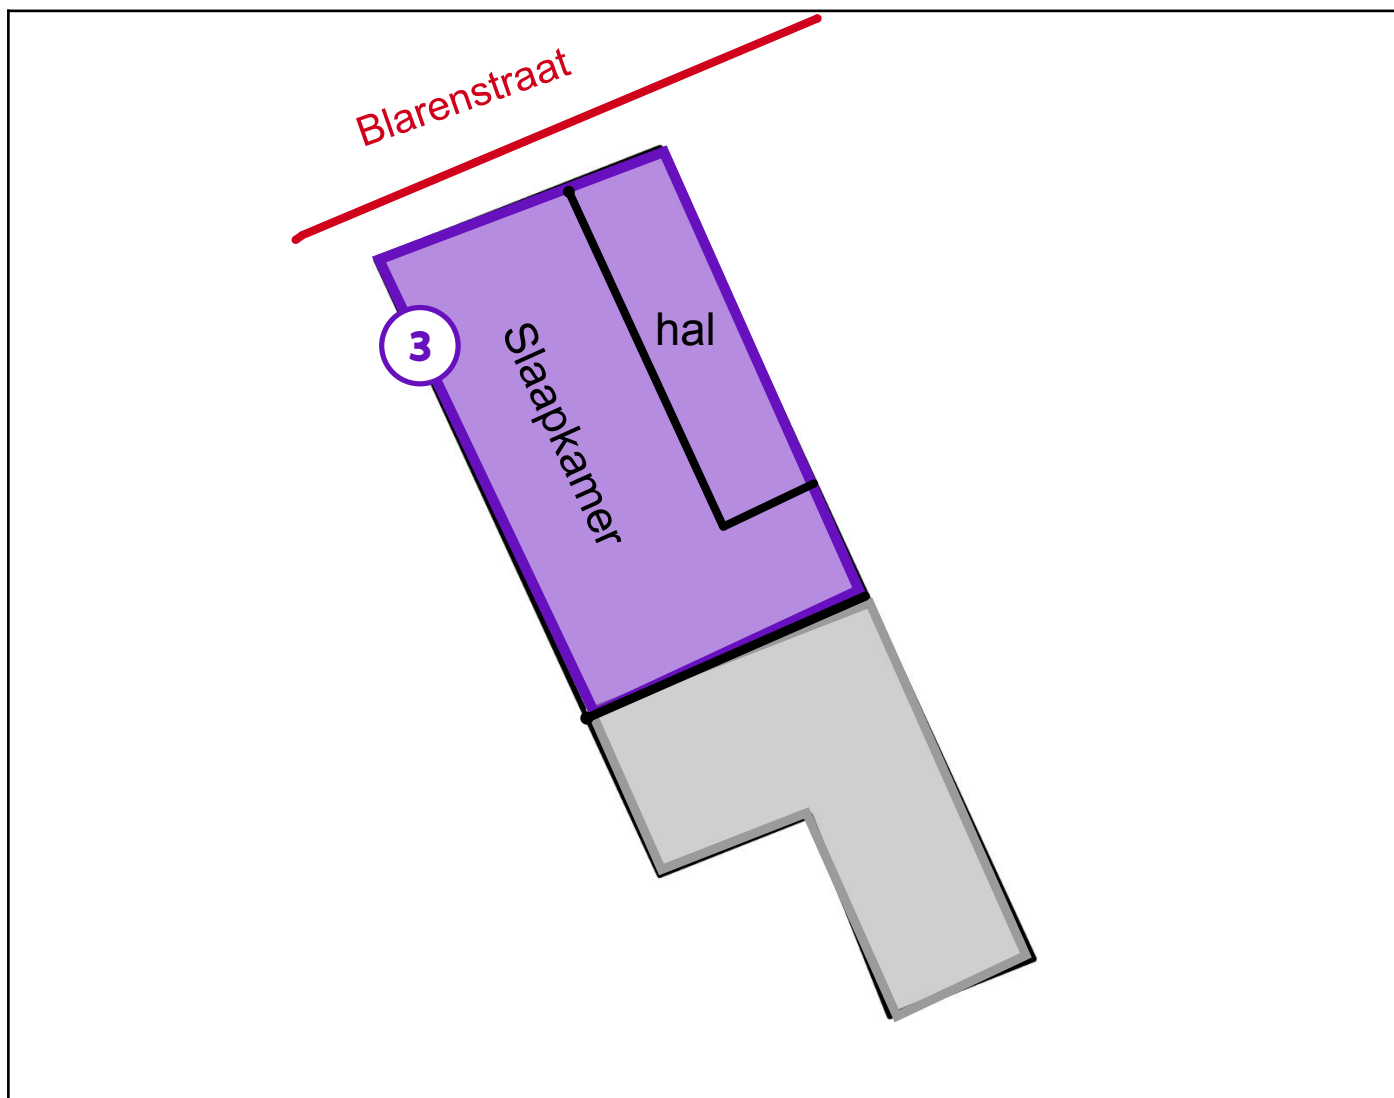
## Plan 1.5: 1ste VD

| Beschrijving | Type | Actie |
|---|---|---|
| 3. Plafonds met voorzetpanelen | Advies | - |

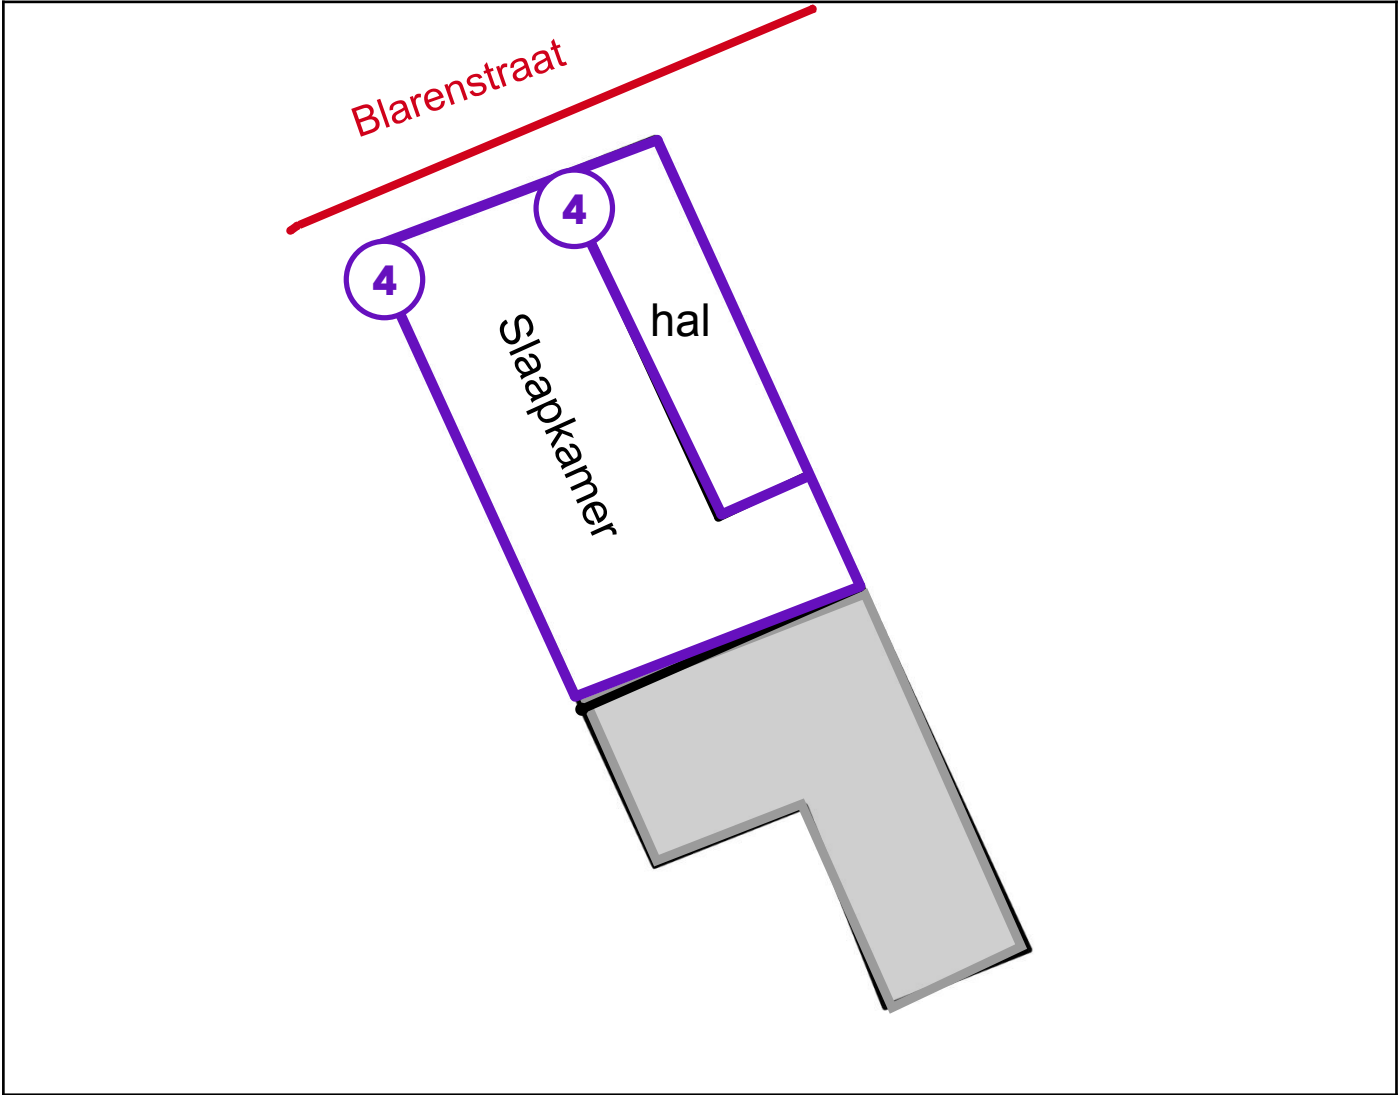
# Plan 1.6: 1ste VD 1

| Beschrijving | Type | Actie |
|---|---|---|
| 4. Muren met voorzetpanelen | Advies | - |

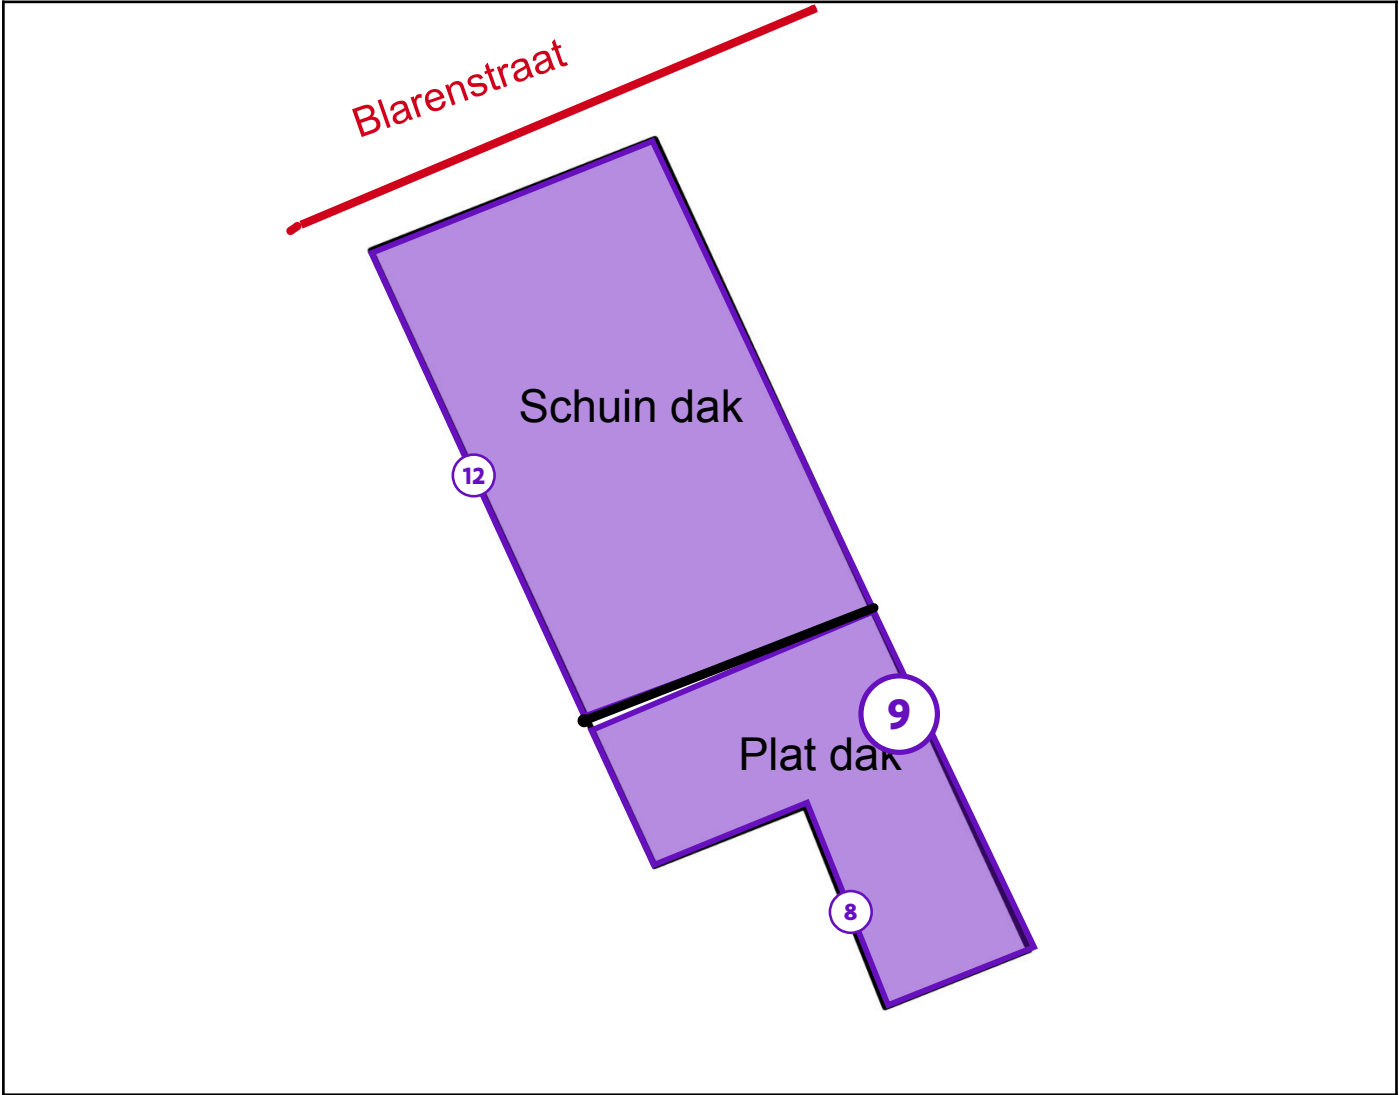
# Plan 1.7: Dak

| Beschrijving | Type | Actie |
|---|---|---|
| 12. Onderdak (niet-asbestverdacht) | Overige ruimte of materiaal | - |

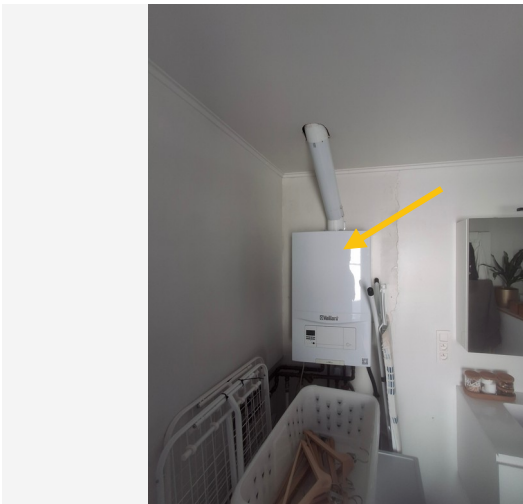
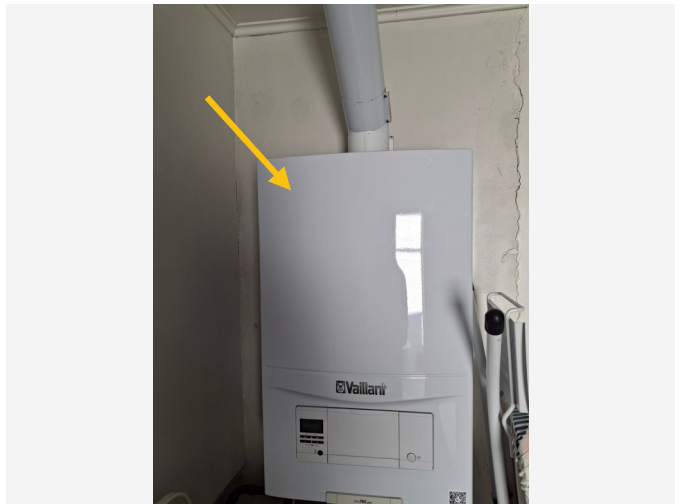
## Fiche 10: Stookketel / Brander

| Beschrijving | Type | Actie |
|---|---|---|
| 10. Stookketel / Brander | Overige ruimte of materiaal | - |

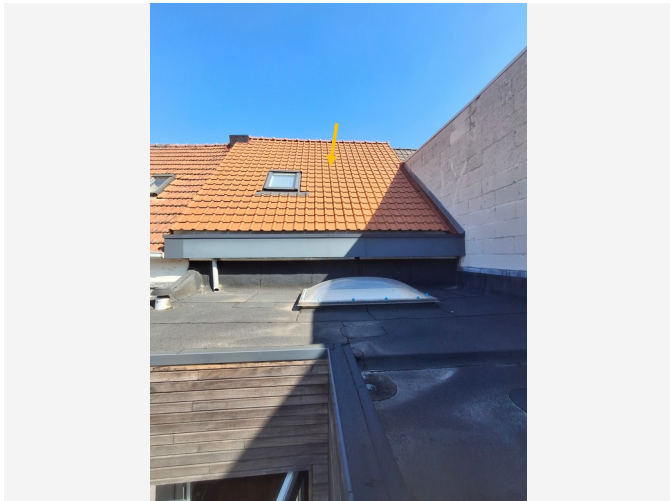
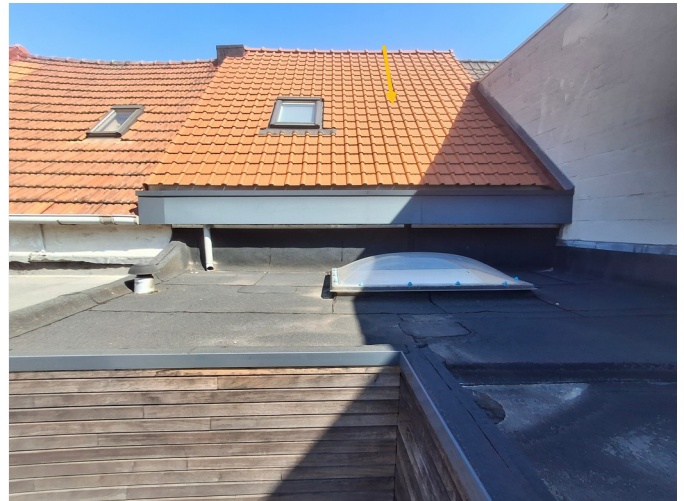
## Fiche 12: Onderdak (niet-asbestverdacht)

| Beschrijving | Notitie | Terug te vinden op plannen |
|---|---|---|
| Fiche 12: Onderdak (niet-asbestverdacht) | Een bewijsdocument toont aan dat het onderdak in 2024 vervangen is. | Plan 1.7: Dak |
