# Asbestinventarisatetest

Margrietlaan 7, 2180 Antwerpen

Attestnummer : **20260706-000335.000**

Uitgegeven op : **06.07.2026**

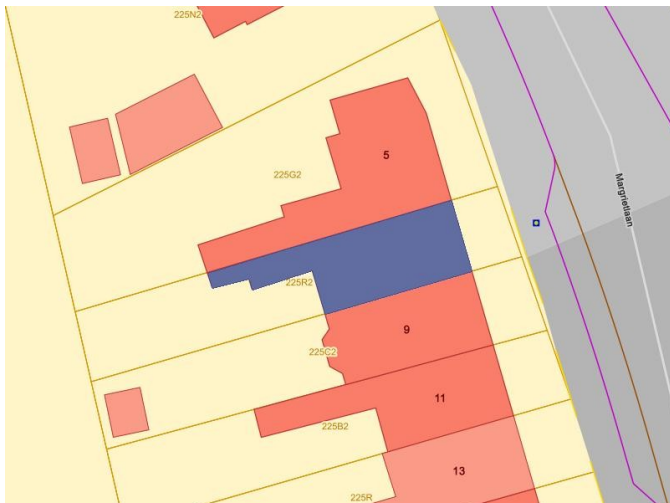
## Zone 1: Hoofdgebouw

Tijdens de inspectie vastgesteld:

- 0 Asbestmaterialen
- 0 Beperkingen
- 0 Uitsluitingen
- 0 Roerende goederen
- 0 Puin, steenslag, (water)bodem
- 1 Advies
- 3 Geen asbest
