# Asbestinventarisatattest

Bredabaan 398/14, 2170 Antwerpen

Attestnummer : 20260628-000015.000

Uitgegeven op : 28.06.2026

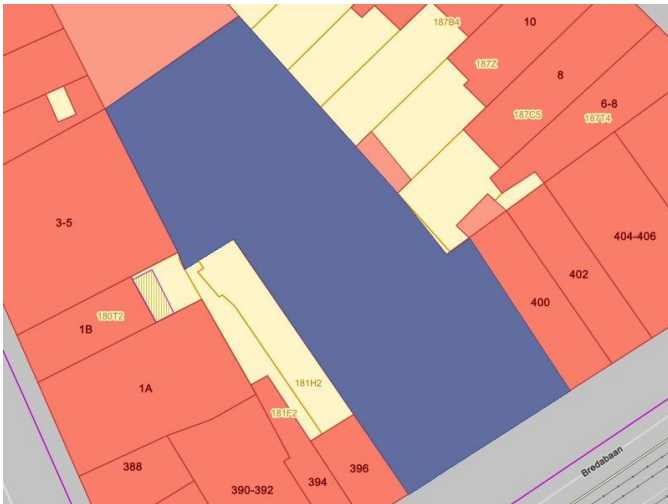
# Zone 1: Hoofdgebouw

- 1 Asbestmateriaal**
- 2 Beperkingen**
- 0 Uitsluitingen
- 0 Roerende goederen
- 0 Puin, steenslag, (water)bodem
- 0 Adviezen
- 0 Geen asbest
