# Asbestinventarisat attest

Halle-Dorp 76, 2980 Zoersel

Attestnummer : 20240425-000020.000

**Niet-asbestveilig**

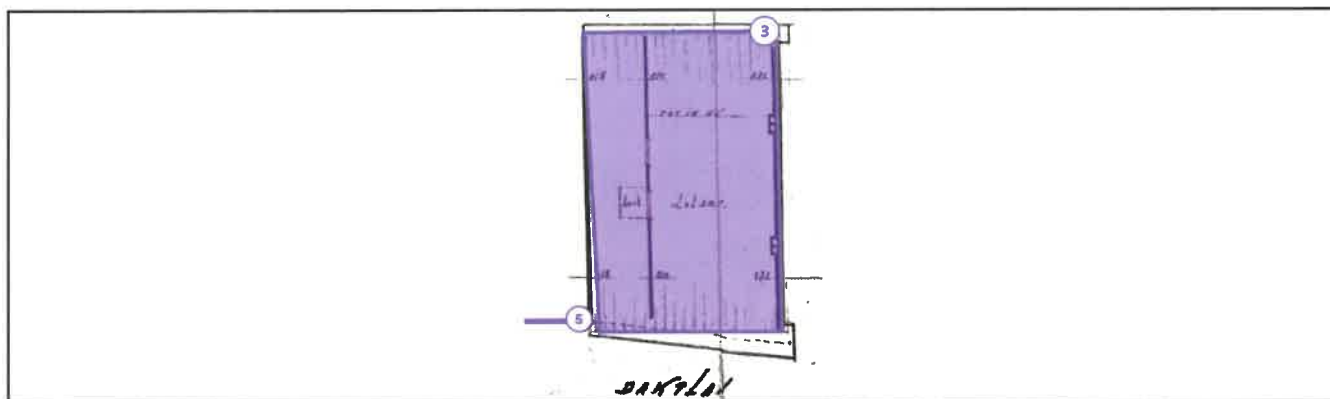
## Plan 1.4: Woning zolder

| Beschrijving | Type | Actie |
|---|---|---|
| 5. Dichtingen in CV-installatie | Advies | - |
