# Asbestinventarisatetest

Kloosterstraat 72, 2180 Antwerpen

Attestnummer : 20260908-000102.000

**Asbestveilig** (maar mogelijk niet asbestvrij)

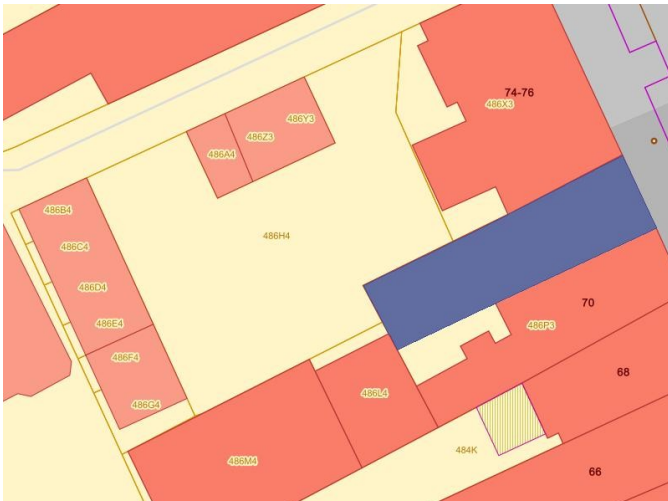
## Zone 1: Hoofdgebouw

- 0 Asbestmaterialen
- 0 Beperkingen
- 0 Uitsluitingen
- 0 Roerende goederen
- 0 Puin, steenslag, (water)bodem
- 0 Adviezen
- 2 Geen asbest**
