# Asbestinventarisatetest

Mezenlaan 42, 1640 Sint-Genesius-Rode

Attestnummer : **20240415-000365.000**

Uitgegeven op : **15.04.2024**

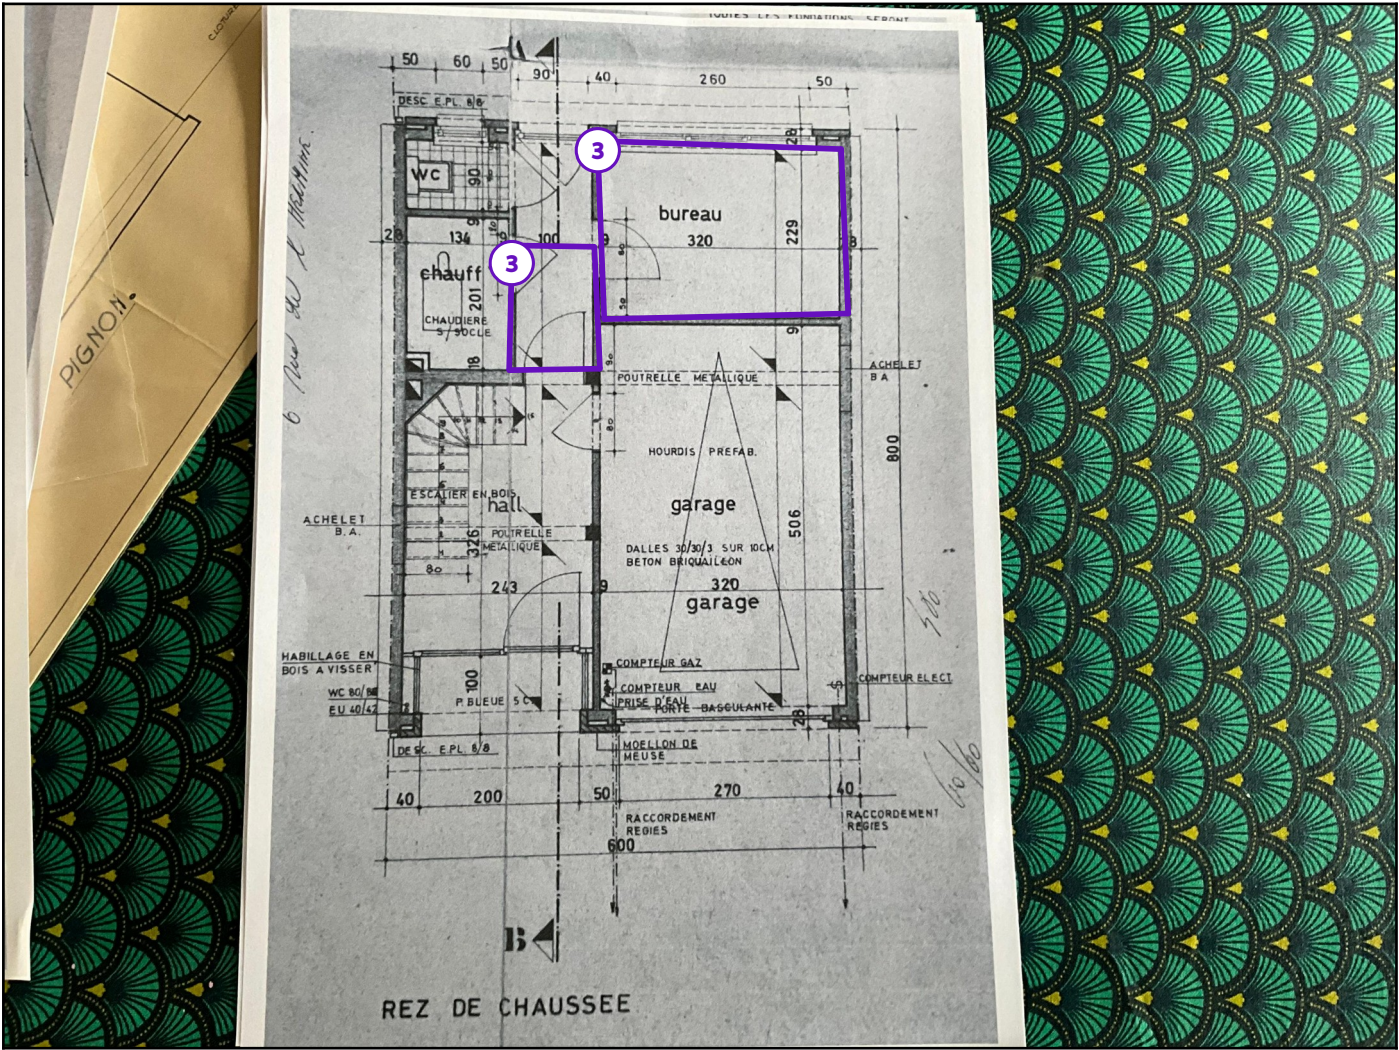
# Plan 1.1: Plan woning GVL

| Beschrijving | Type | Actie |
|---|---|---|
| 3. Plafonds: Lambrisering / beplatingen | Advies | - |

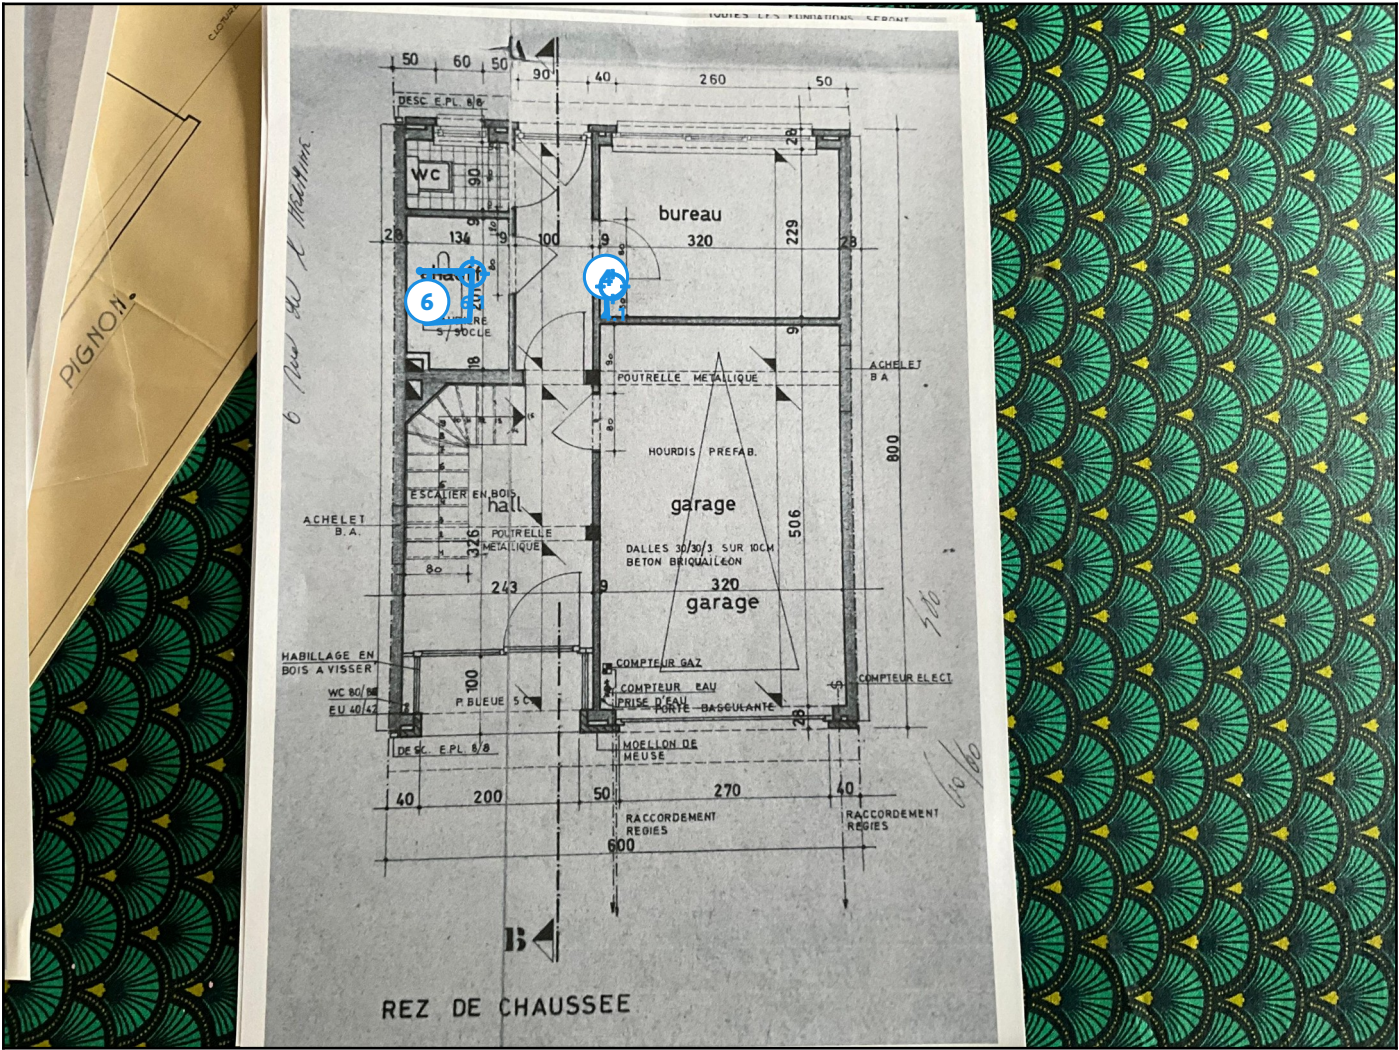
# Plan 1.2: Plan woning GVL

| Beschrijving | Type | Actie |
|---|---|---|
| 4. vloerzeil aan wand | Geen asbest | - |
| 6. stenen verhoog | Geen asbest | - |

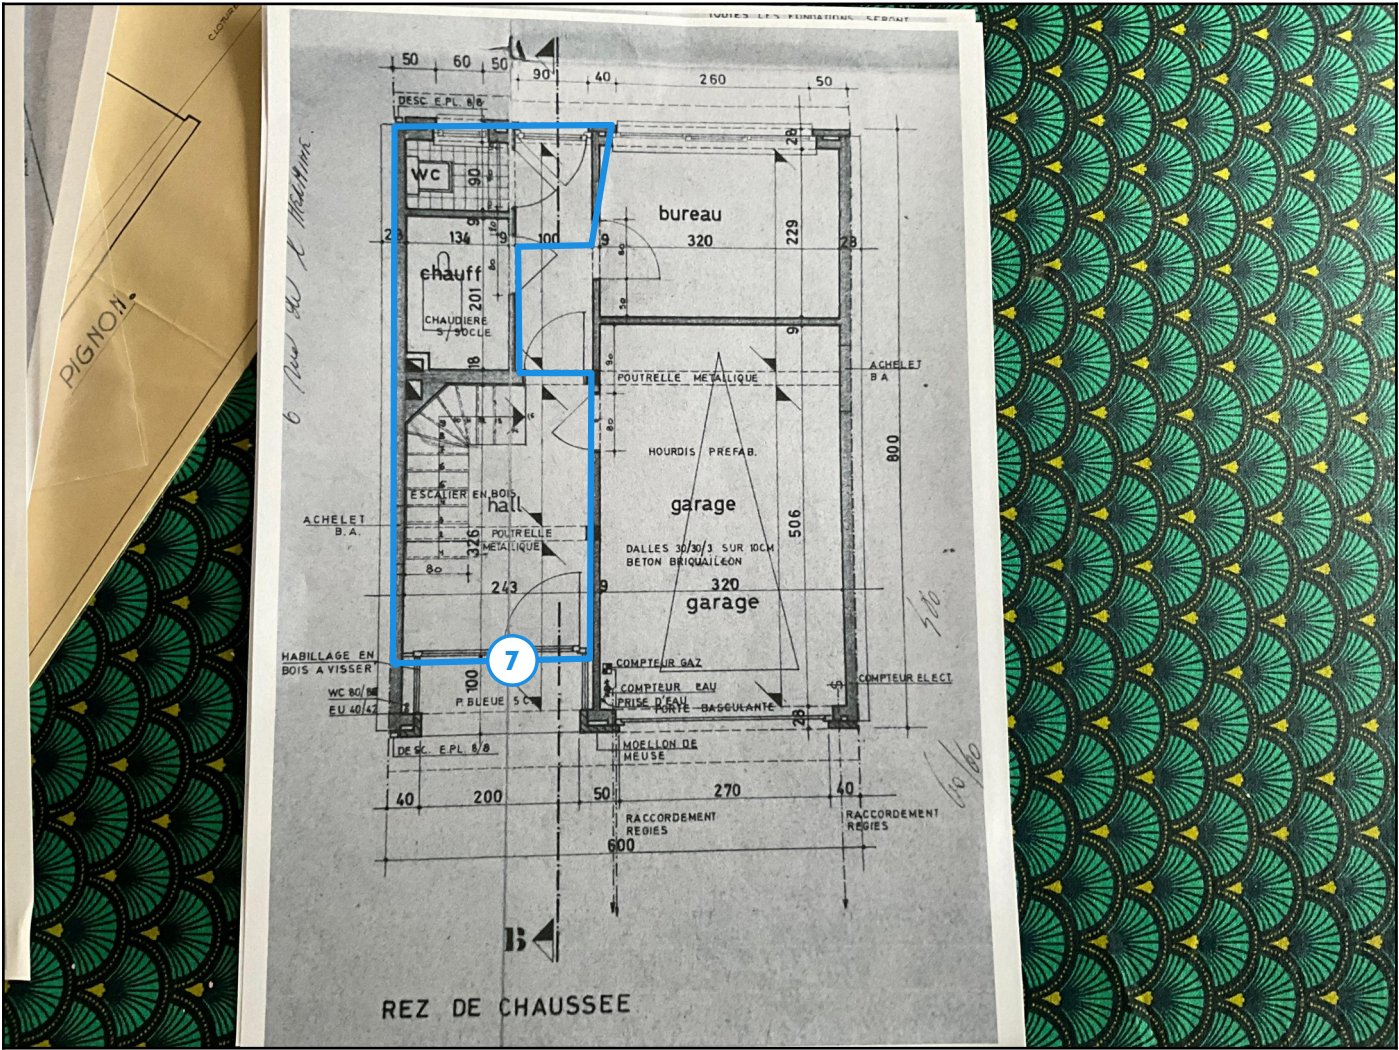
# Plan 1.3: Plan woning GVL

| Beschrijving | Type | Actie |
|---|---|---|
| 7. Plafonds: pleisterwerk | Geen asbest | - |

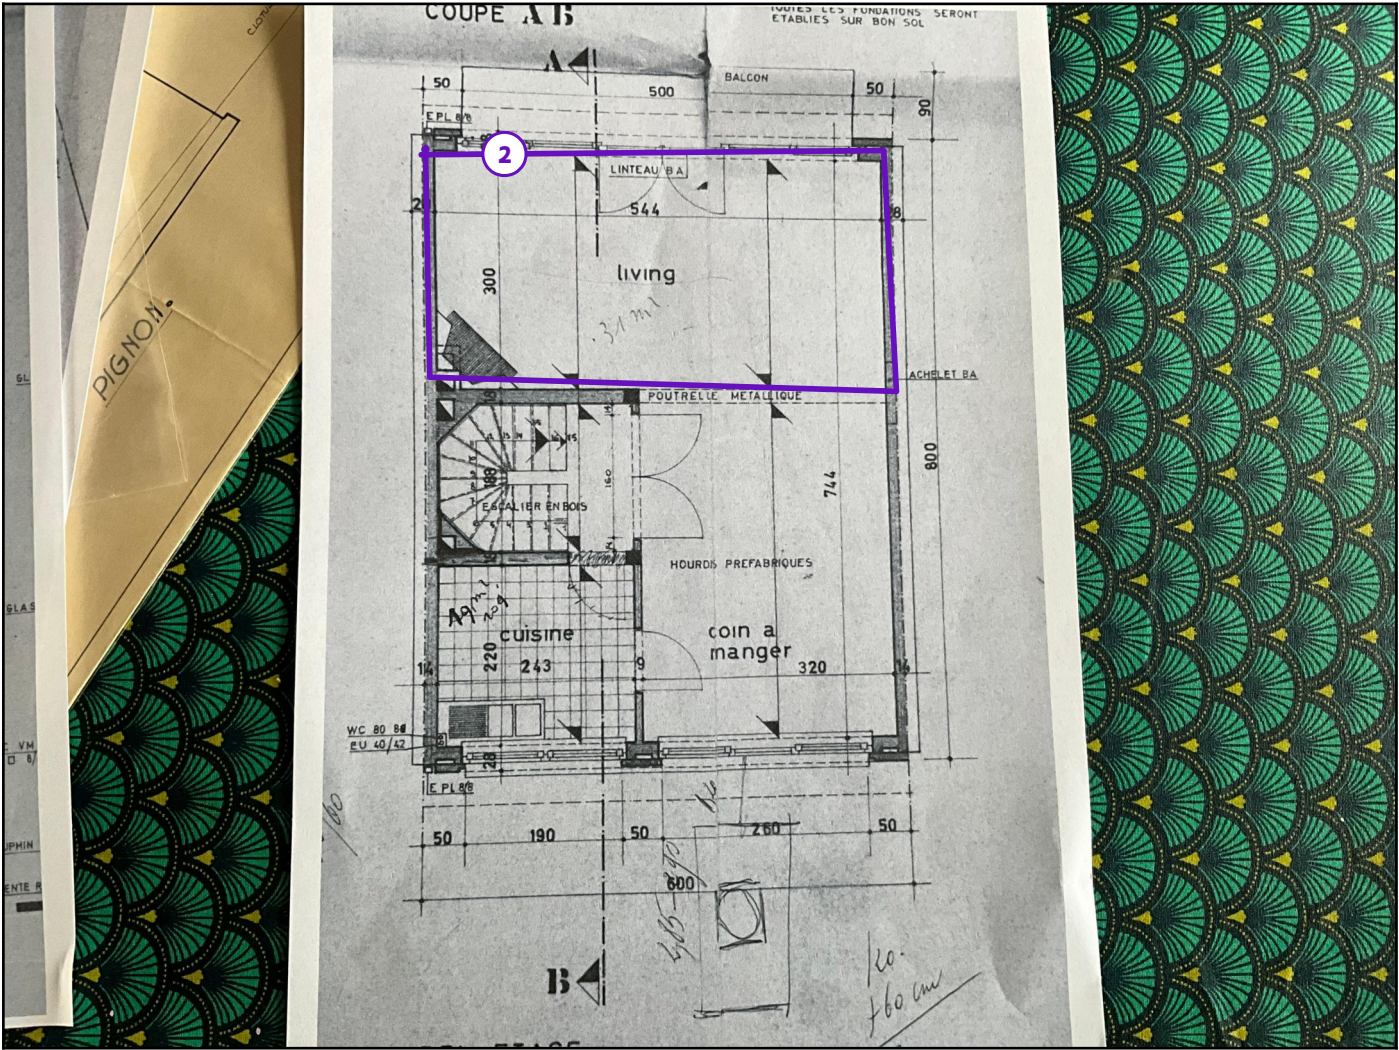
# Plan 1.5: Plan woning +1

| Beschrijving | Type | Actie |
|---|---|---|
| 2. Plafonds: gipskarton beplating | Advies | - |

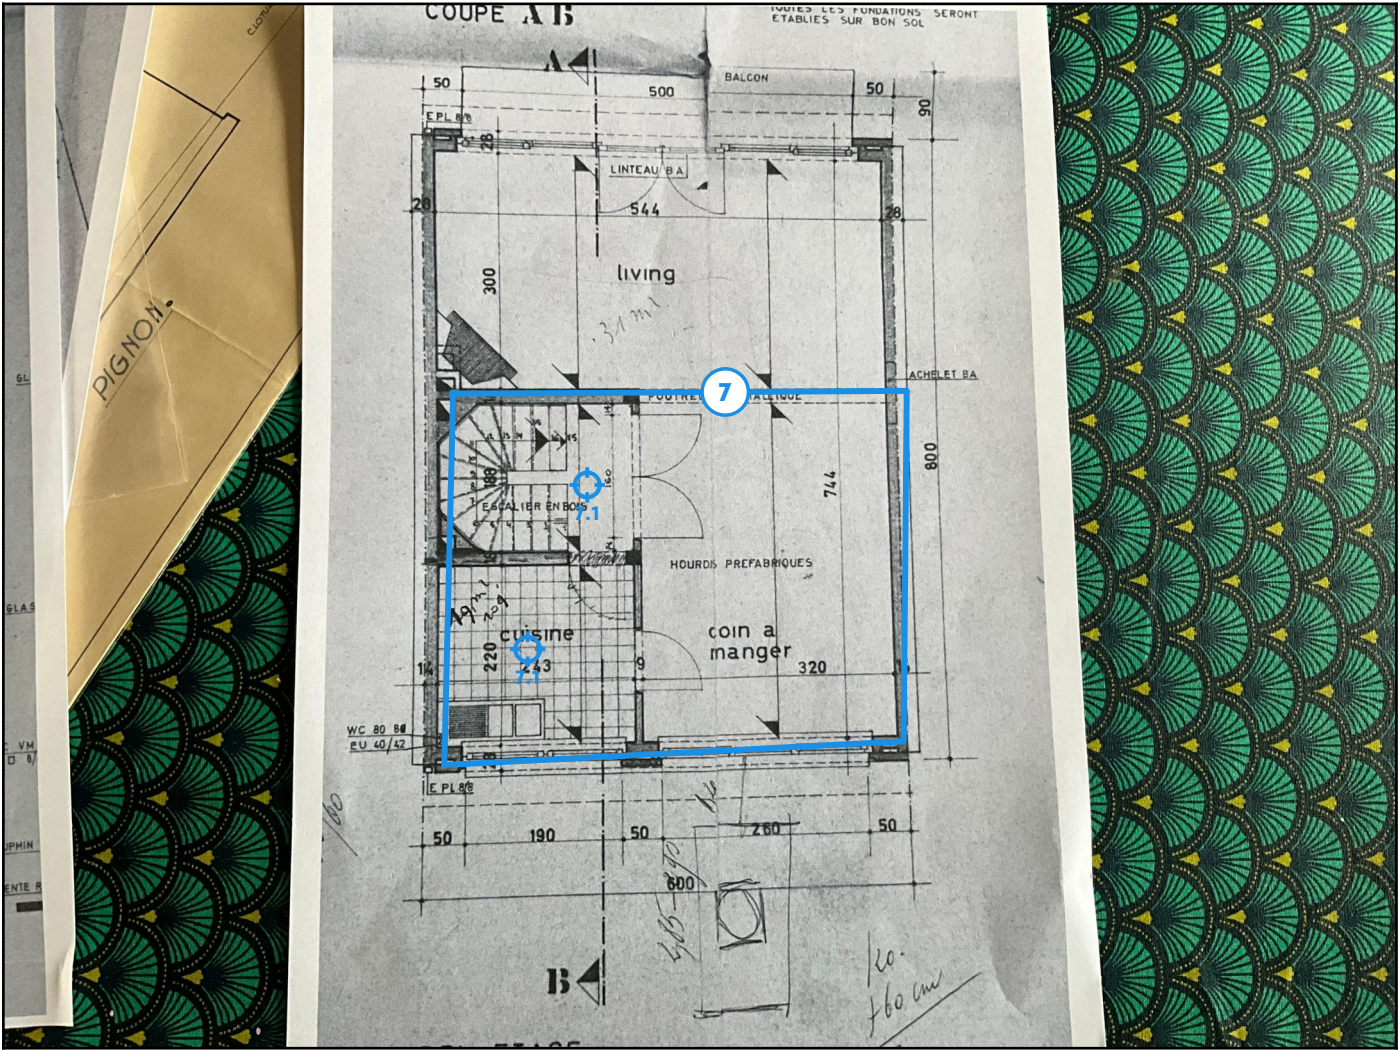
# Plan 1.6: Plan woning +1

| Beschrijving | Type | Actie |
|---|---|---|
| 7. Plafonds: pleisterwerk | Geen asbest | - |

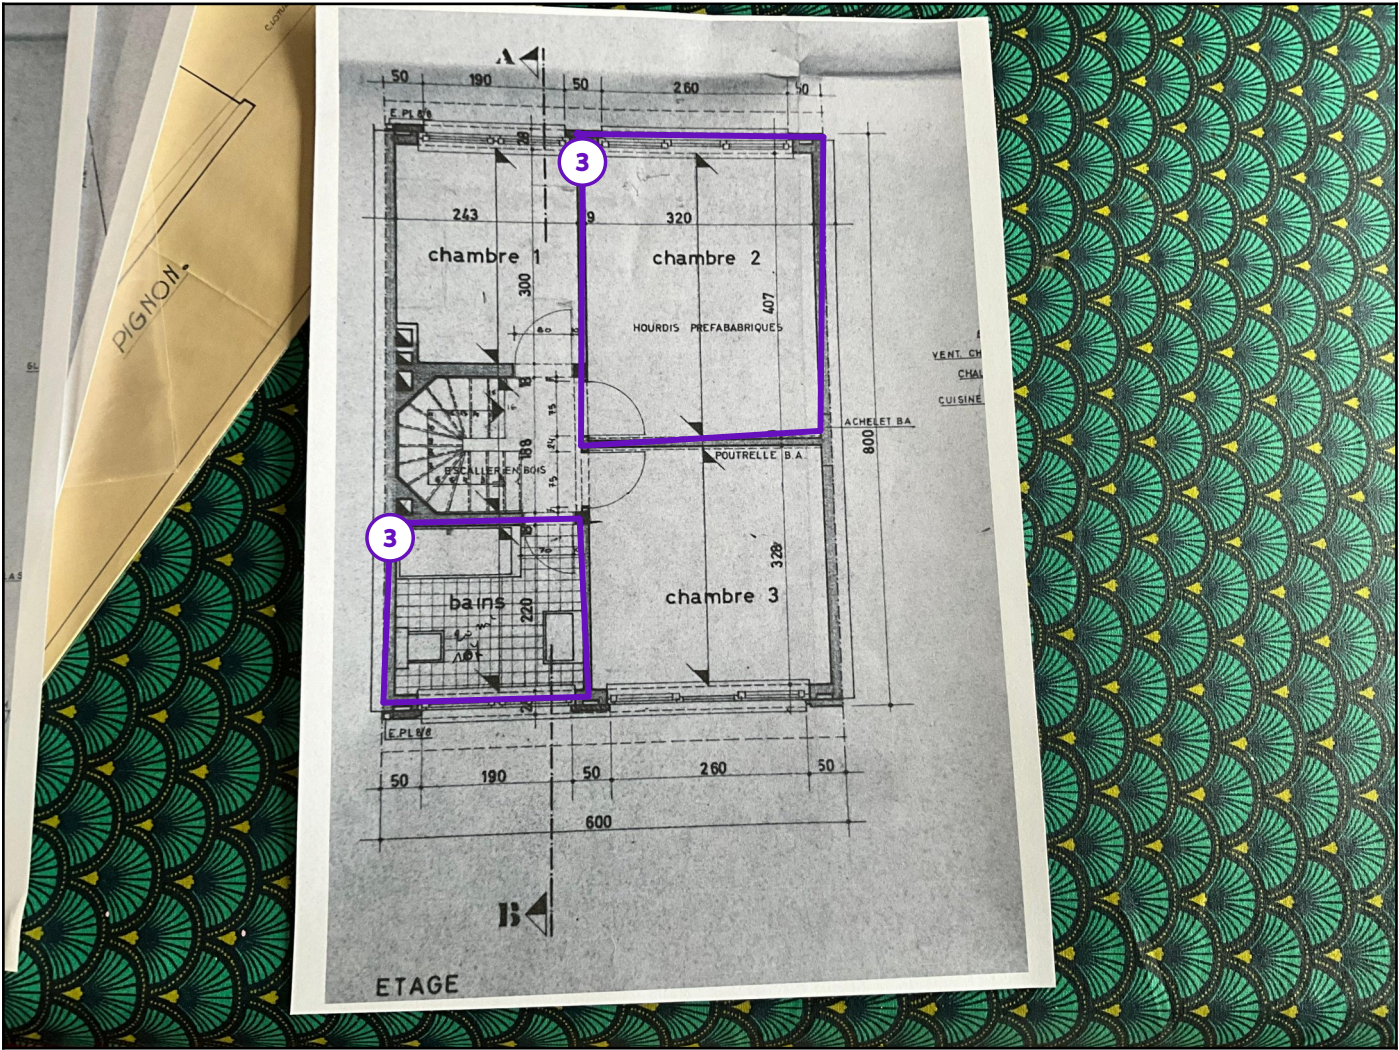
# Plan 1.9: Plan woning +2

| Beschrijving | Type | Actie |
|---|---|---|
| 3. Plafonds: Lambrisering / beplatingen | Advies | - |
