# Asbestinventarisatetest

Memlingdreef 20, 3090 Overijse

Attestnummer : 20240618-000545.000

Uitgegeven op : 18.06.2024

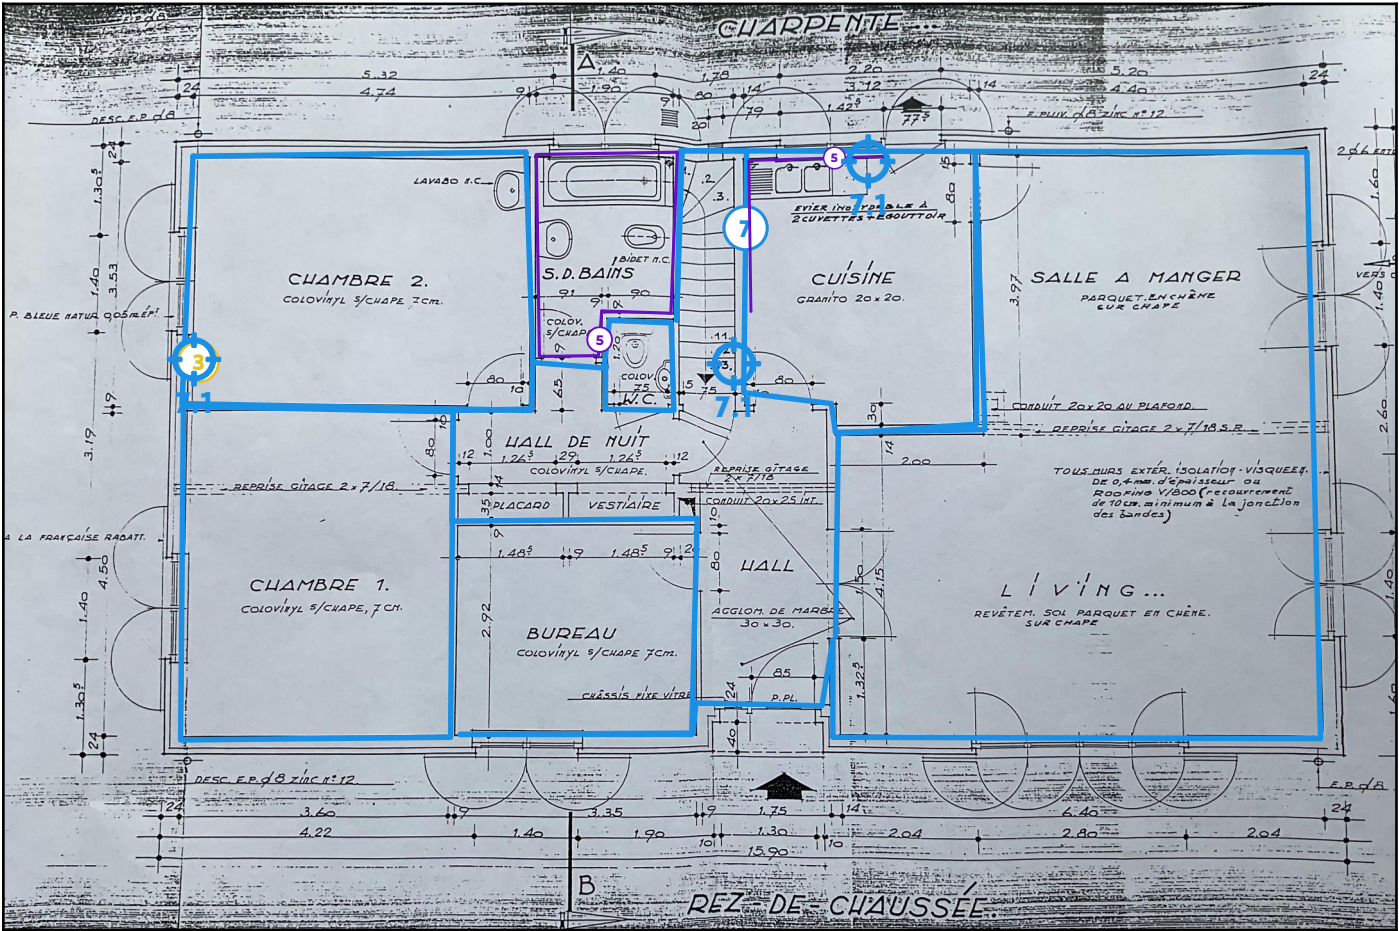
# Plan 1.2: gelijksvloer

| Beschrijving | Type | Actie |
|---|---|---|
| 7.1 Code: 24163/01 | Mengmonster | - |

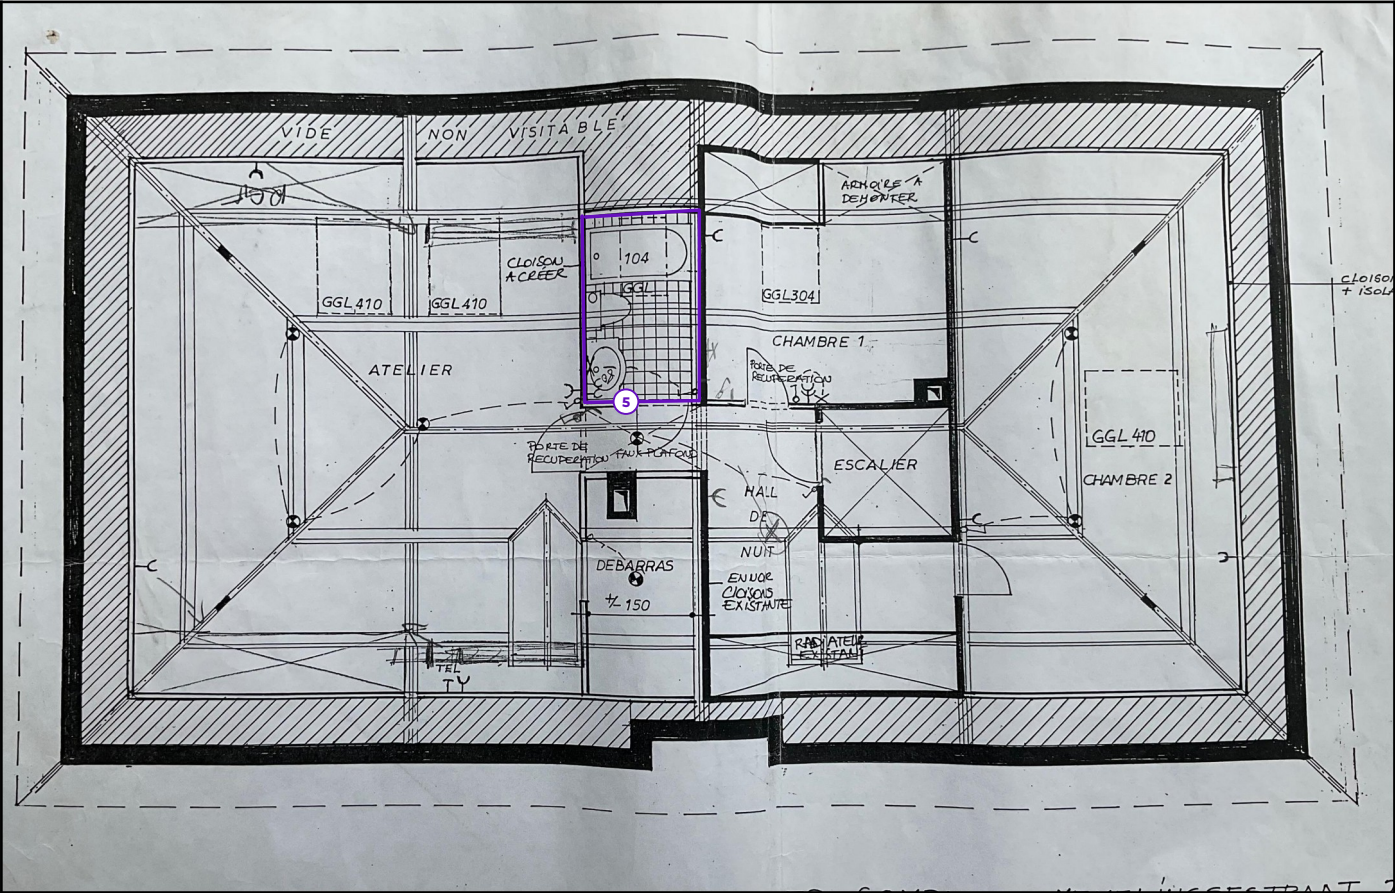
# Plan 1.3: 1ste verdiep

| Beschrijving | Type | Actie |
|---|---|---|
| 1. leien + dakboorden | Asbestmateriaal | <a href="#">Verwijderen</a> |
