# Asbestinventarisatetest

Oude Baan 259, 3630 Maasmechelen

Attestnummer : 20240311-000102.000

Uitgegeven op : 11.03.2024

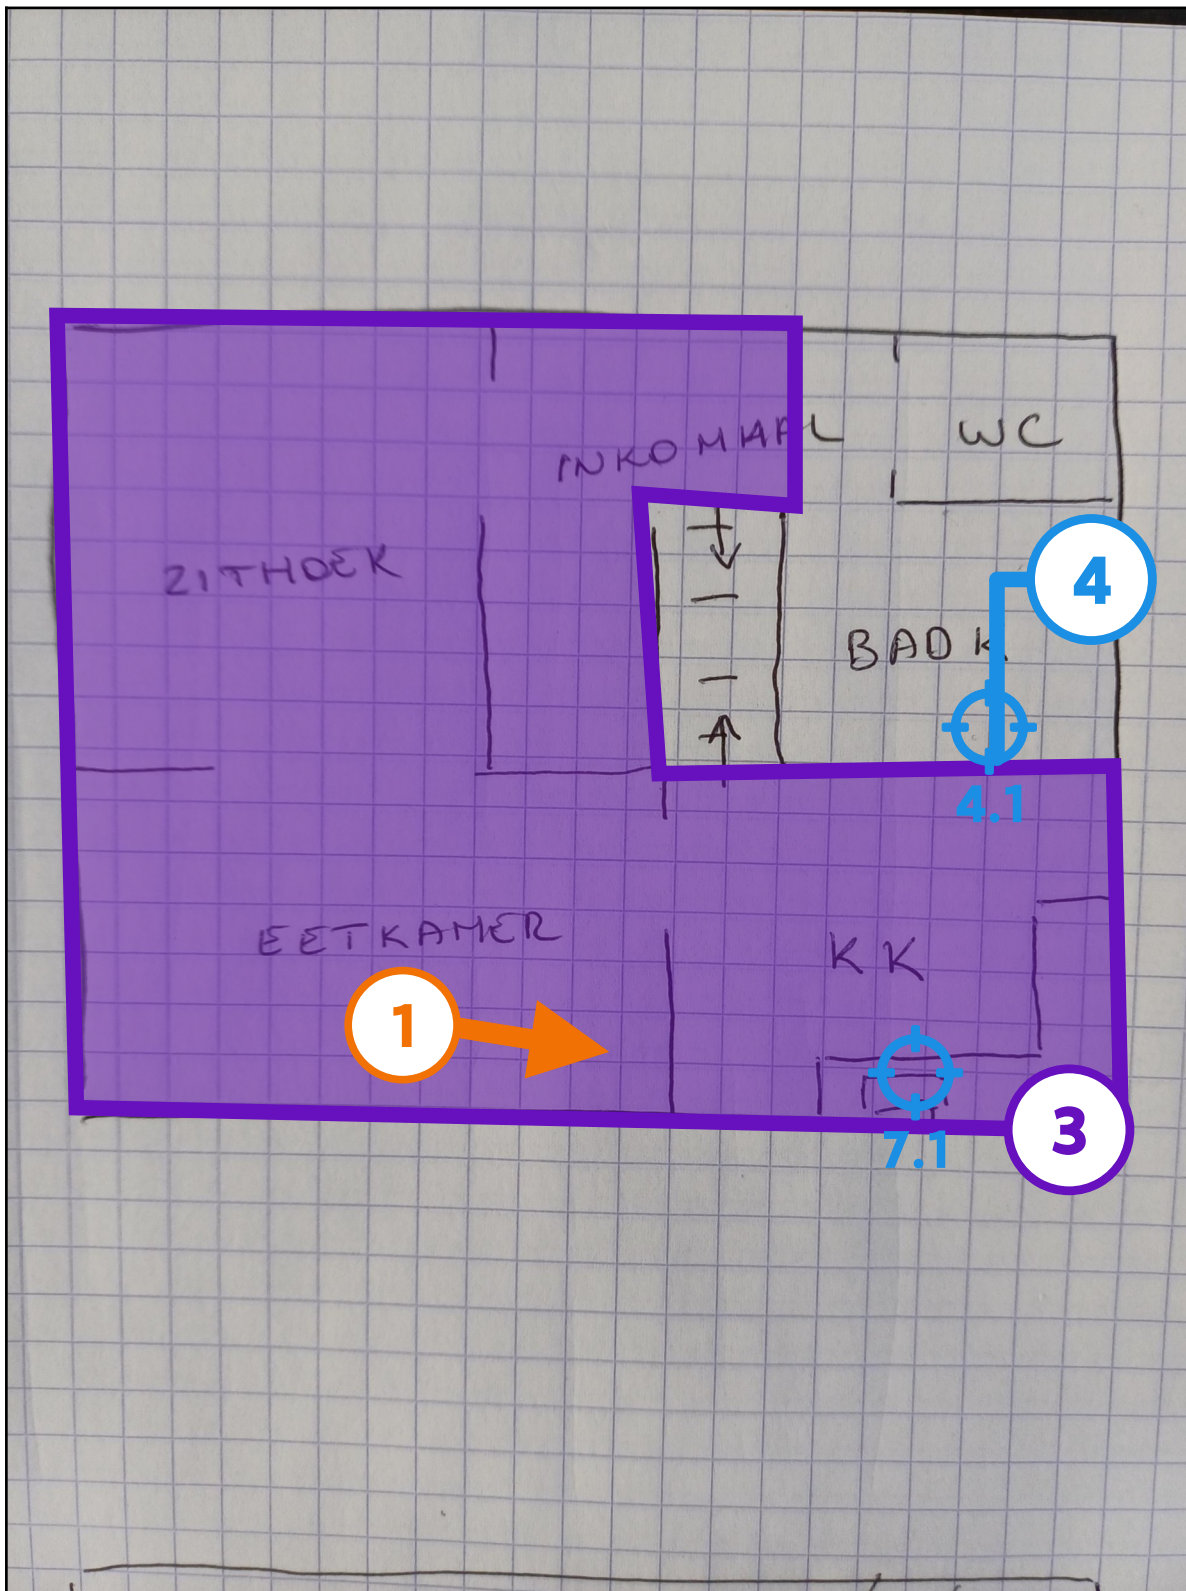
# Plan 1.1: V0

1. rookgaskanaal	Asbestmateriaal	<a href="#">Verwijderen</a>
3. vloerzeil gelijkvloers	Advies	-
4. badkameromkasting	Geen asbest	-
4.1 Code: 03	Puntmonster	-
7. antidreunplaat keukengootsteen	Geen asbest	-
7.1 Code: 04	Puntmonster	-

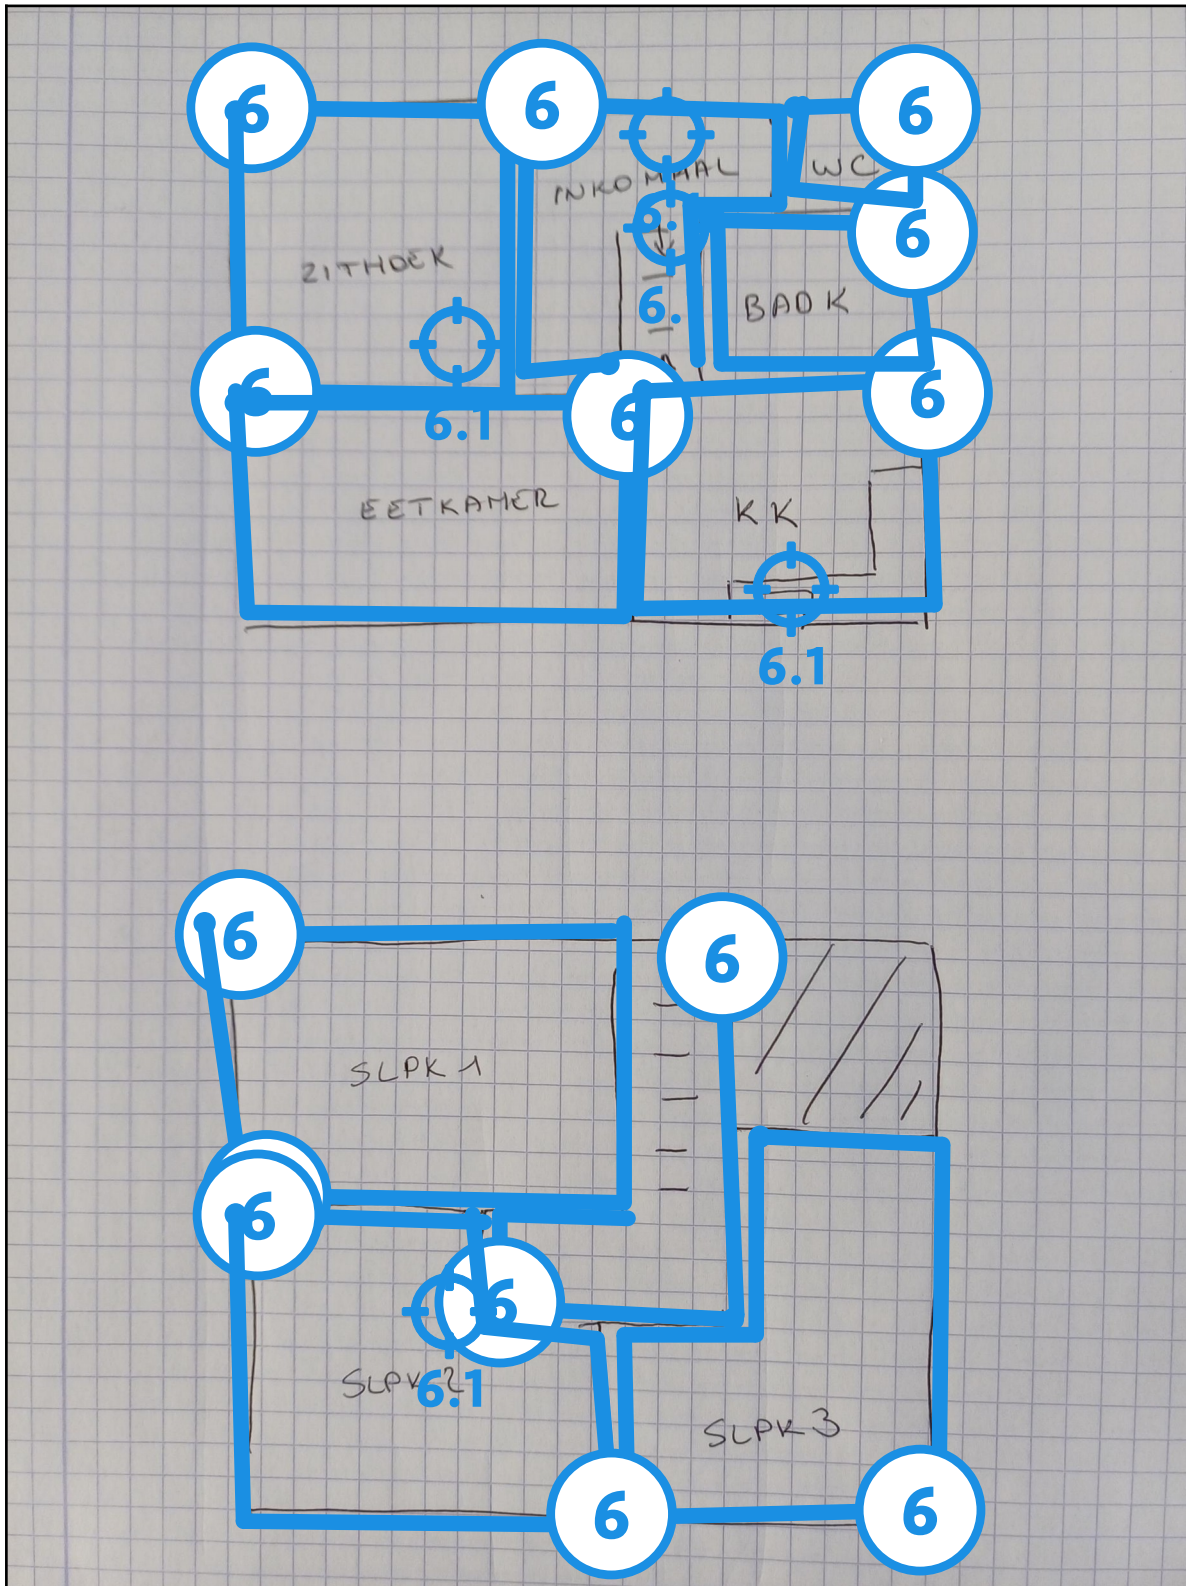
## Plan 1.2: muurpleister

6. muurpleister	Geen asbest	-
6.1 Code: 01	Mengmonster	-

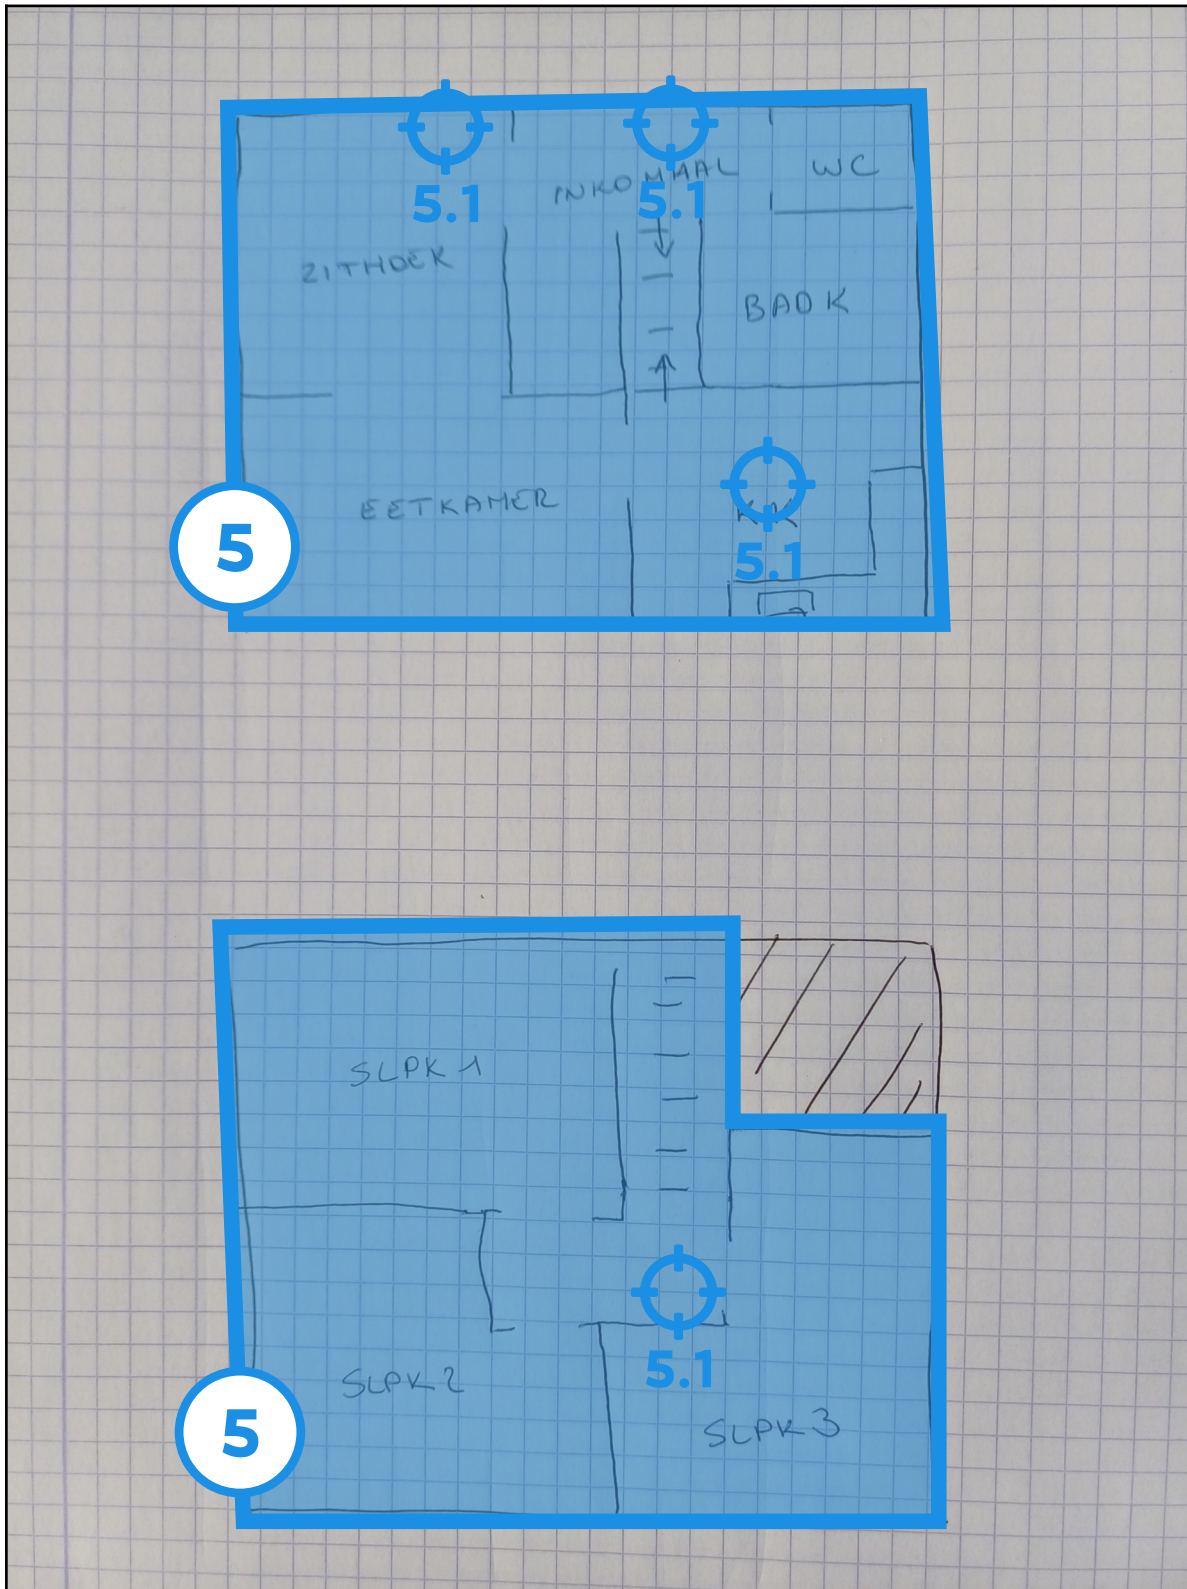
## Plan 1.3: plafondpleister

5. plafondpleister	Geen asbest	-
5.1 Code: 02	Mengmonster	-
