# Asbestinventarisatetest

Kerkstraat 12, 3770 Riemst

Attestnummer : 20260605-000106.000

Uitgegeven op : 05.06.2026

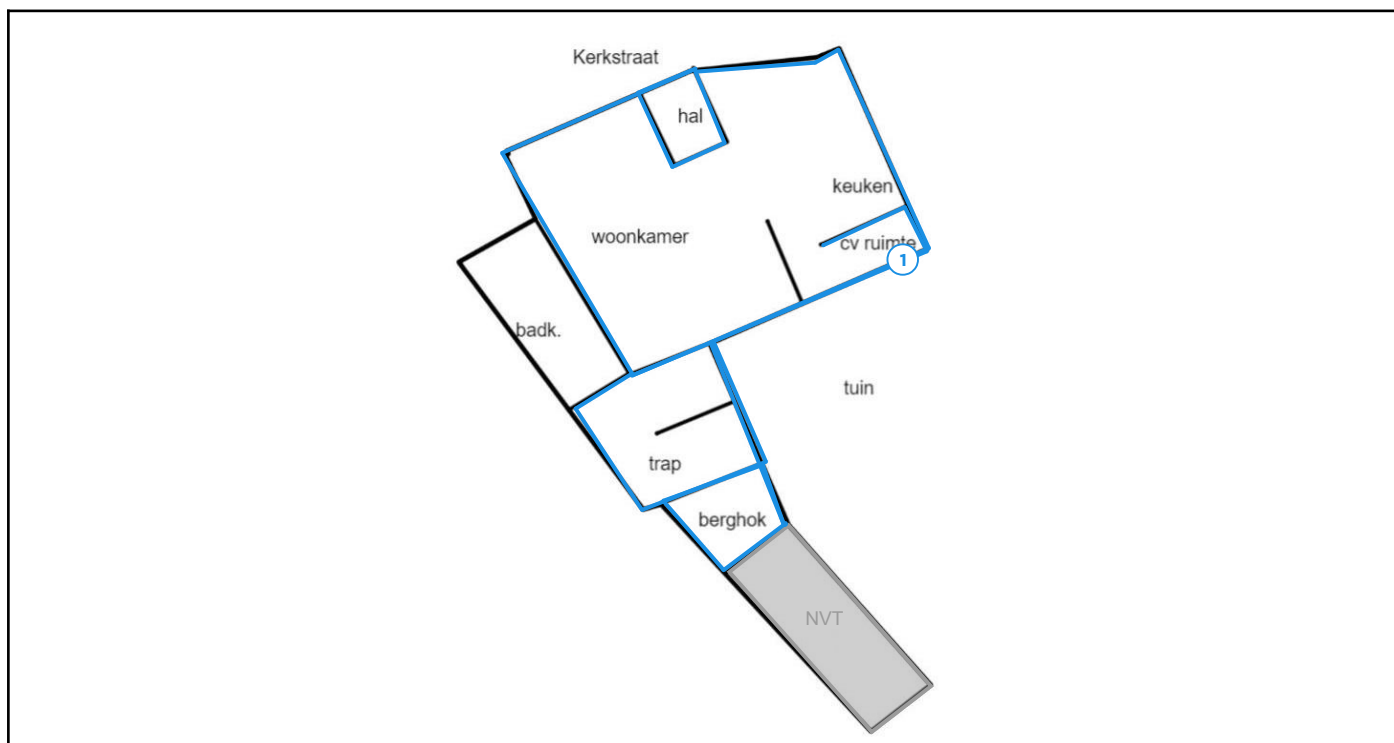
## Plan 1.1: V0

| Beschrijving | Type | Actie |
|---|---|---|
| 1. Pleisterwerk wanden | Geen asbest | - |

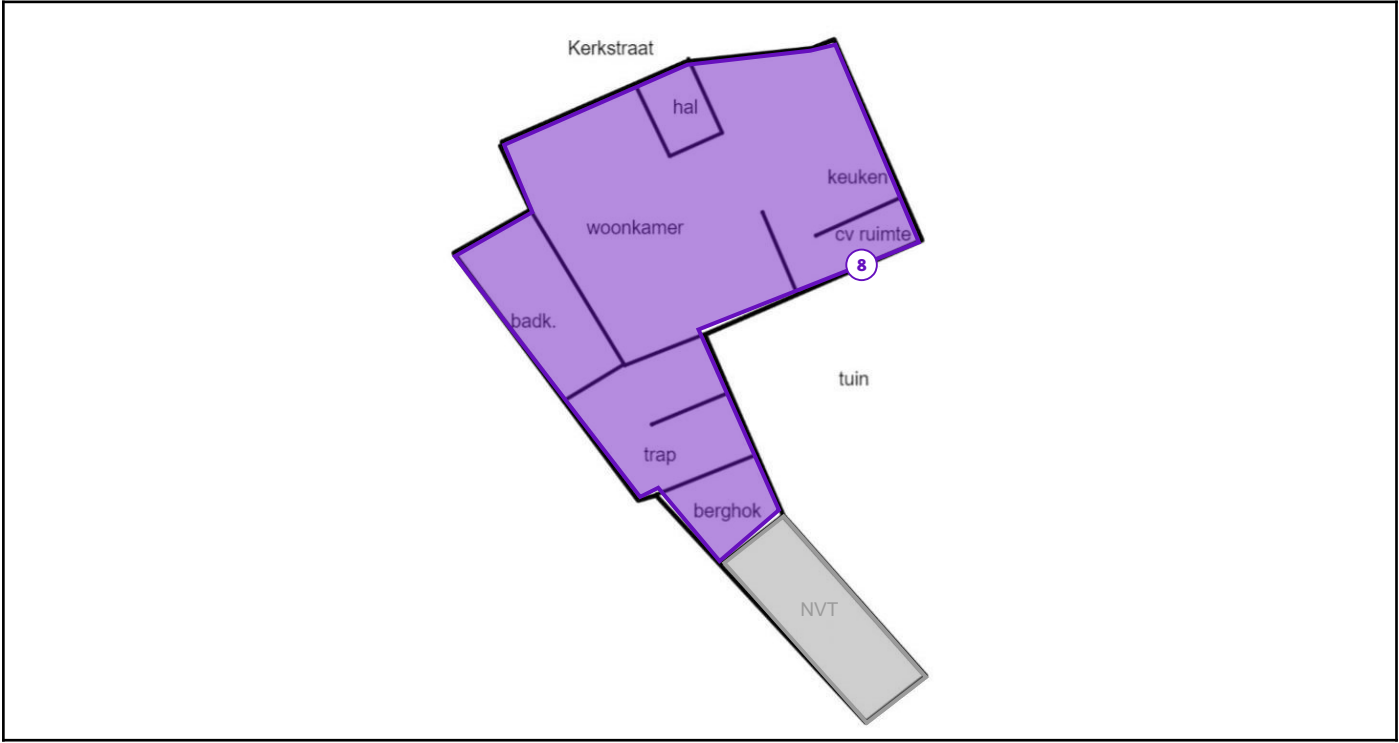
# Plan 1.2: V0

| Beschrijving | Type | Actie |
|---|---|---|
| 8. Plafonds uit niet asbestverdacht materiaal | Overige ruimte of materiaal | - |

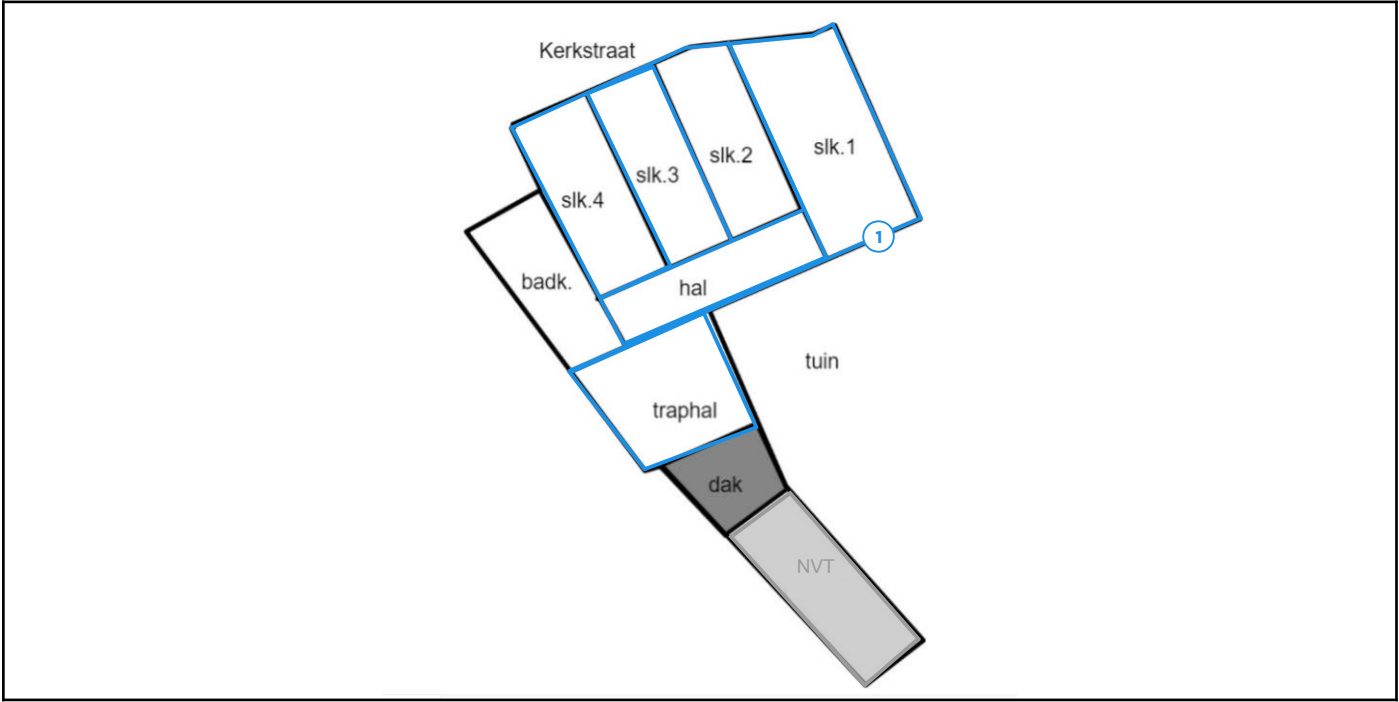
# Plan 1.3: V1

| Beschrijving | Type | Actie |
|---|---|---|
| 1. Pleisterwerk wanden | Geen asbest | - |

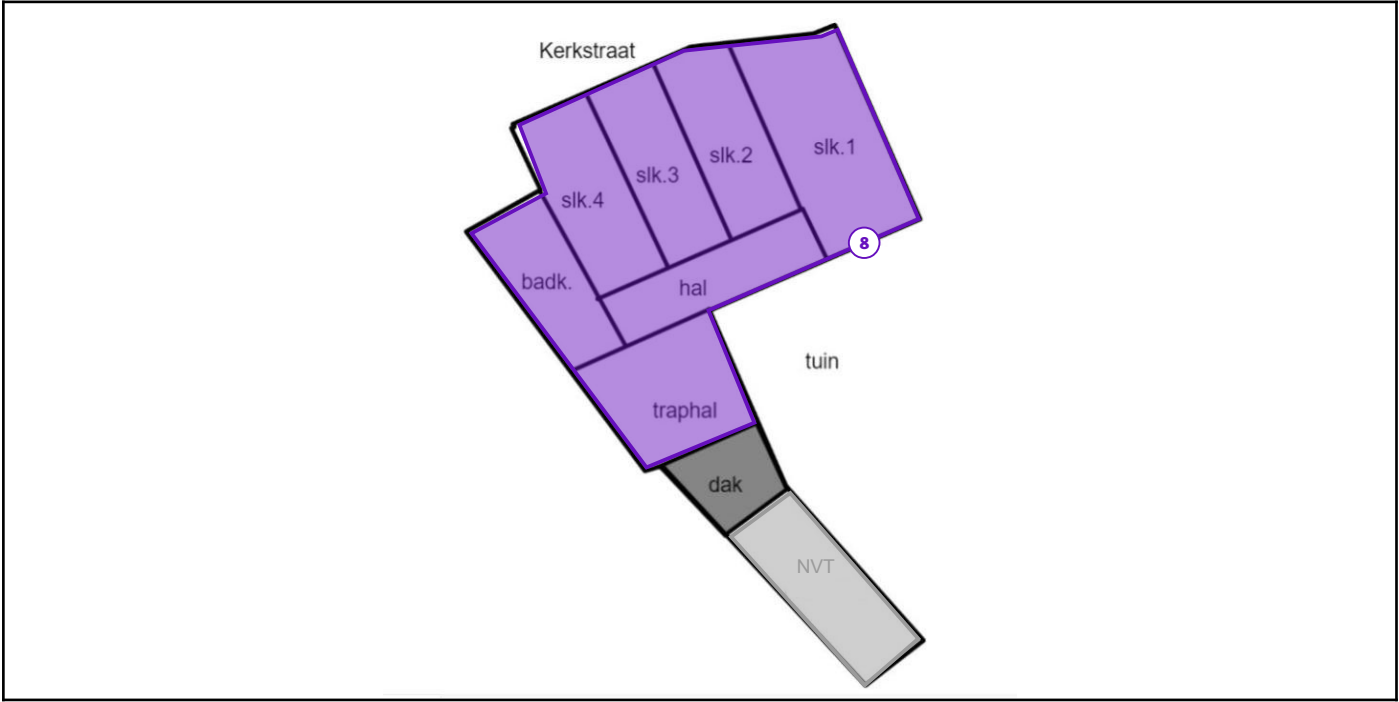
# Plan 1.4: V1

| Beschrijving | Type | Actie |
|---|---|---|
| 8. Plafonds uit niet asbestverdacht materiaal | Overige ruimte of materiaal | - |

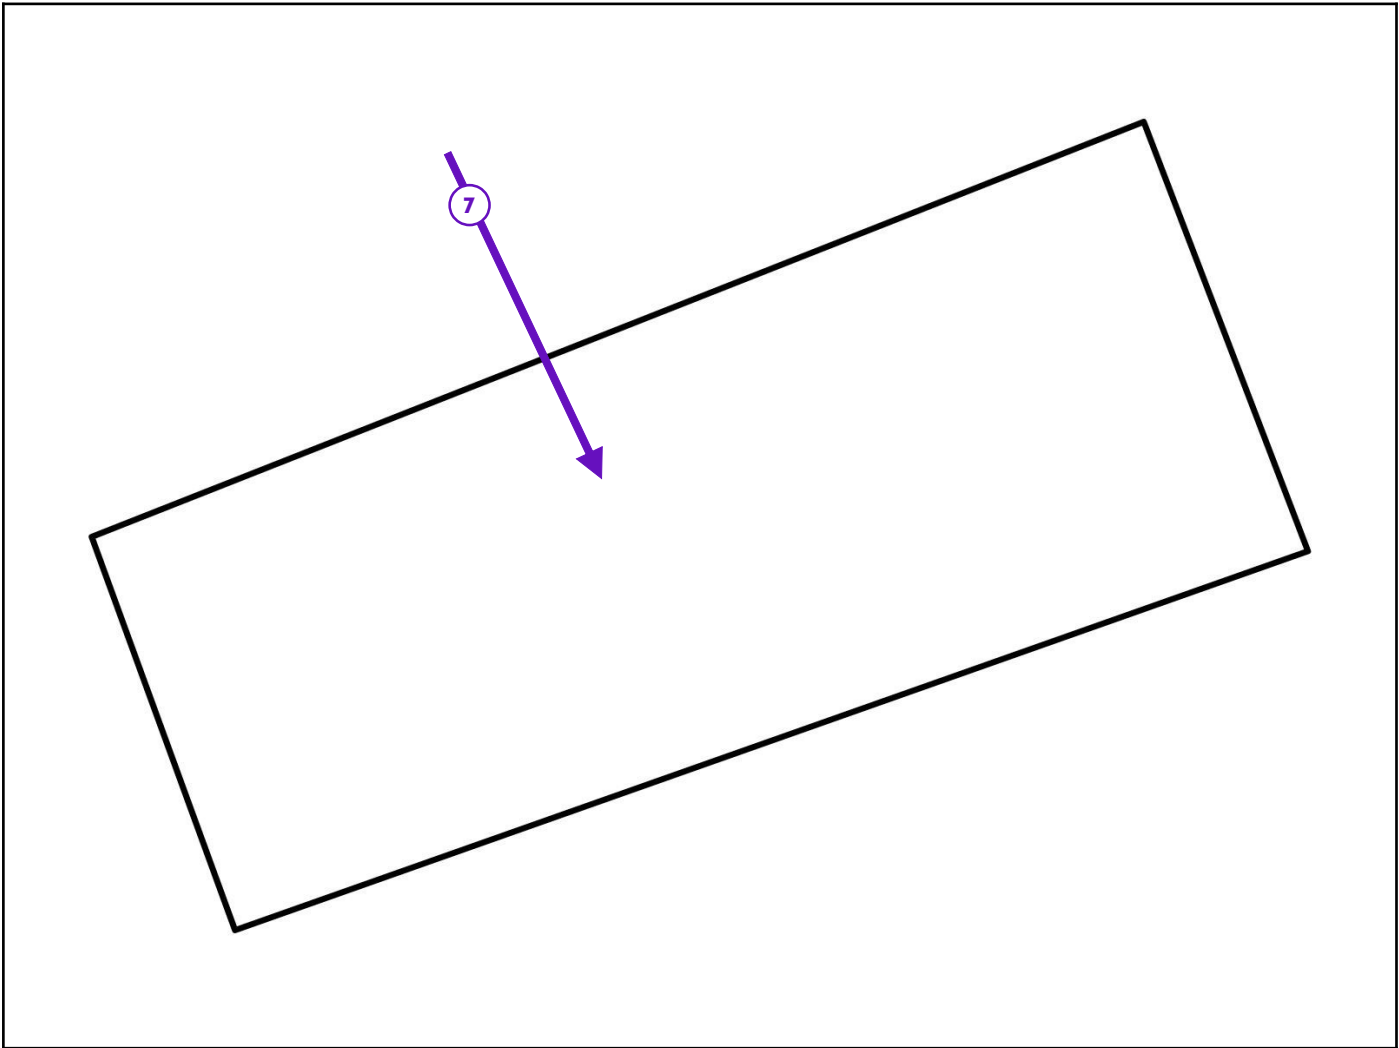
## Plan 2.1: Tuinhuis plan

| Beschrijving | Type | Actie |
|---|---|---|
| 7. Dakbedekking tuinhuis: metalen platen | Overige ruimte of materiaal | - |

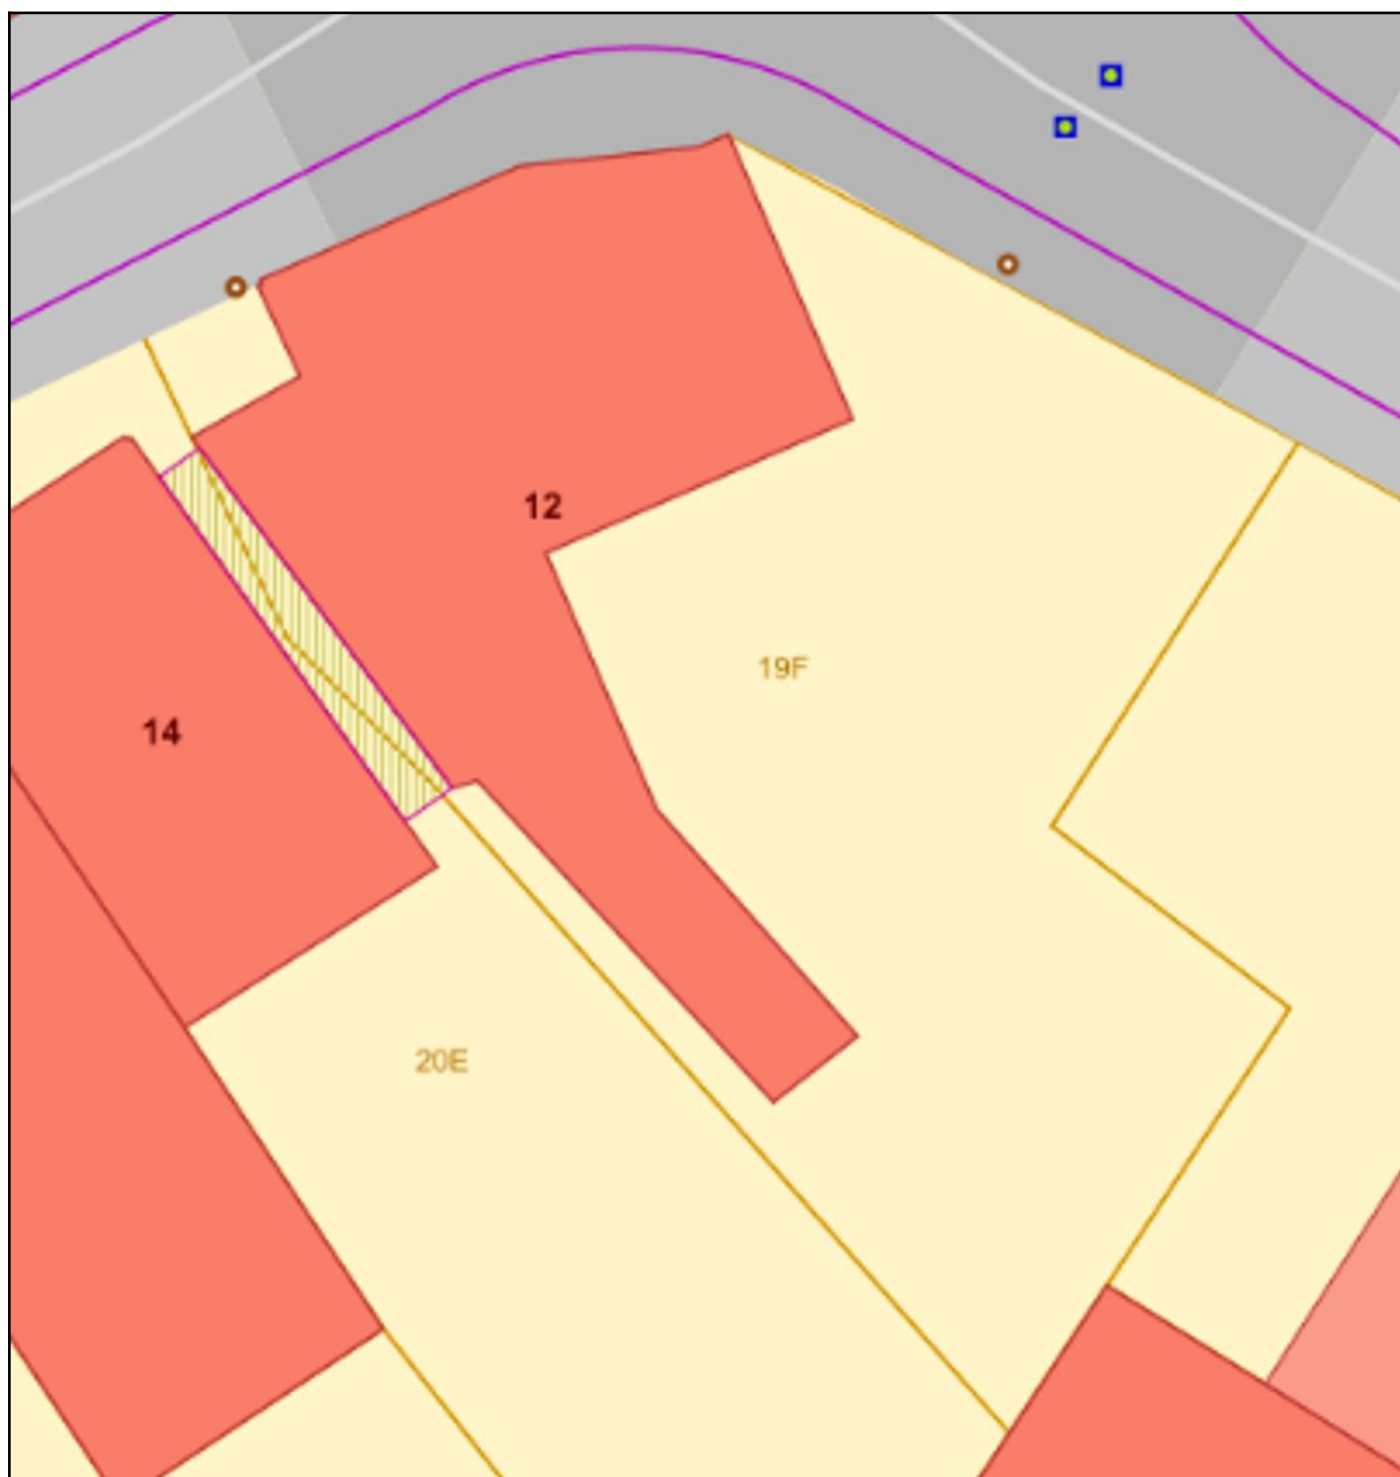
### Plan 3.1: Vaststellingen buiten de constructies

Geen asbest
