Asbestinventarisatetest

Sportlaan 9/3, 3680 Maaseik

Attestnummer : 20230717-000327.000

Uitgegeven op : 17.07.2023

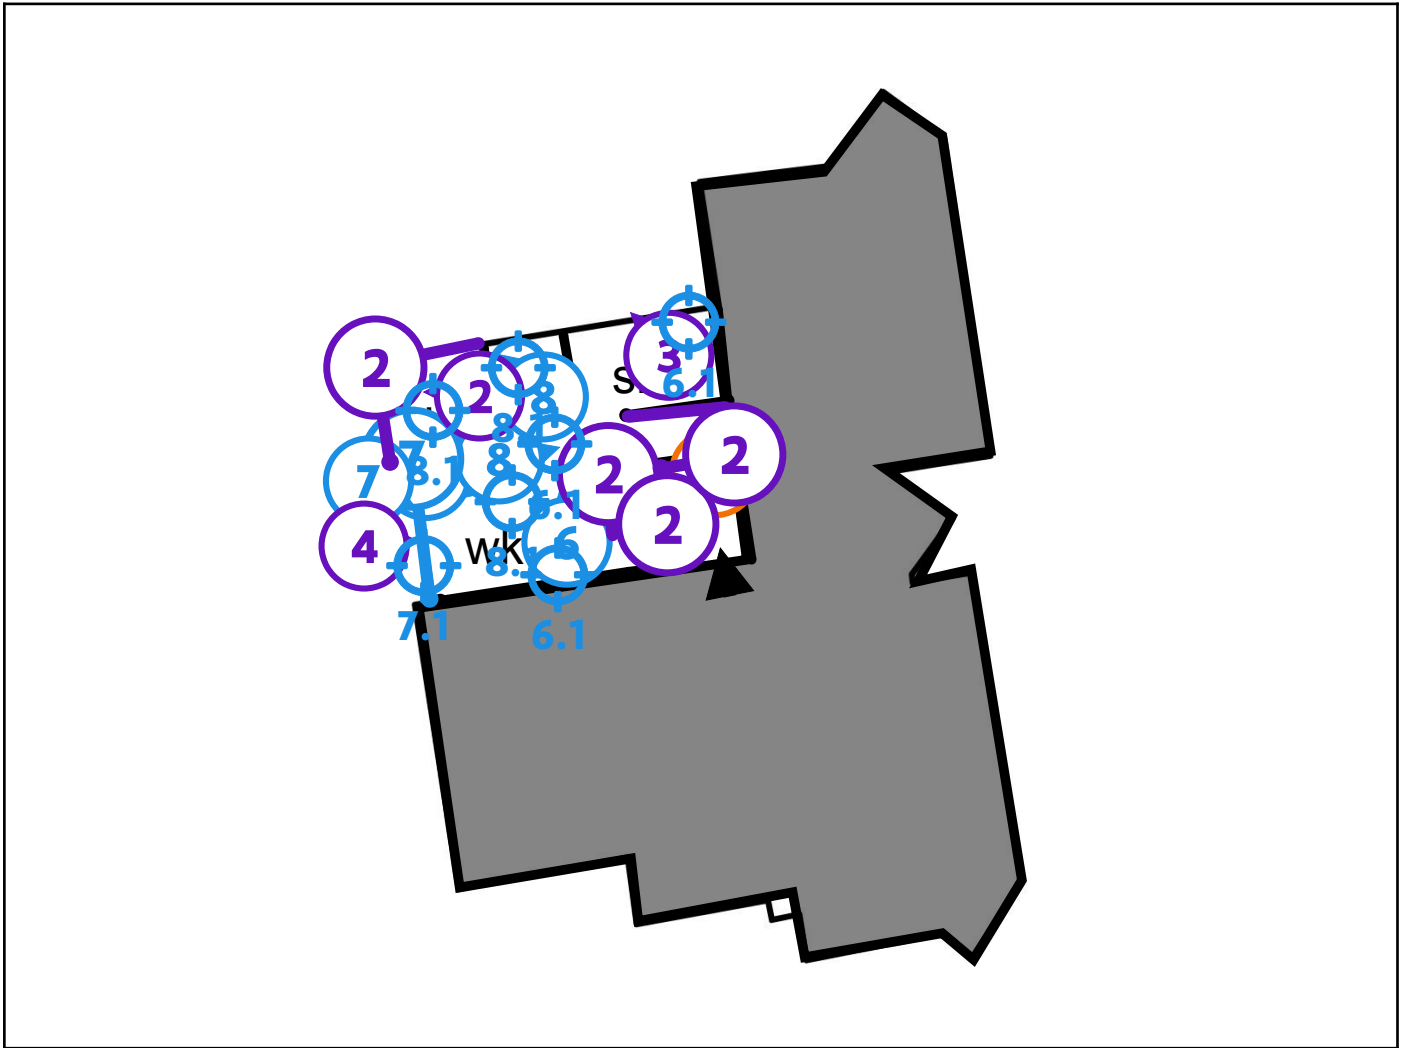
Plan 1.1: gelijkvloers

Beschrijving	Type	Actie
1. 1 bakeliet stopcontact verwarmingsketel	Asbestmateriaal	Verwijderen
2. tegellijn wandtegels keuken en badkamer+wc	Advies	-
3. diversen	Advies	-
4. siliconen / kit ramen	Advies	-
6. pleister wanden	Geen asbest	-
6.1 Code: r002408704	Mengmonster	-
7. roofing terras	Geen asbest	-

7.1 Code: r002408805	Puntmonster	-
8. pleisterwerk plafonds	Geen asbest	-
8.1 Code: r002408804	Mengmonster	-

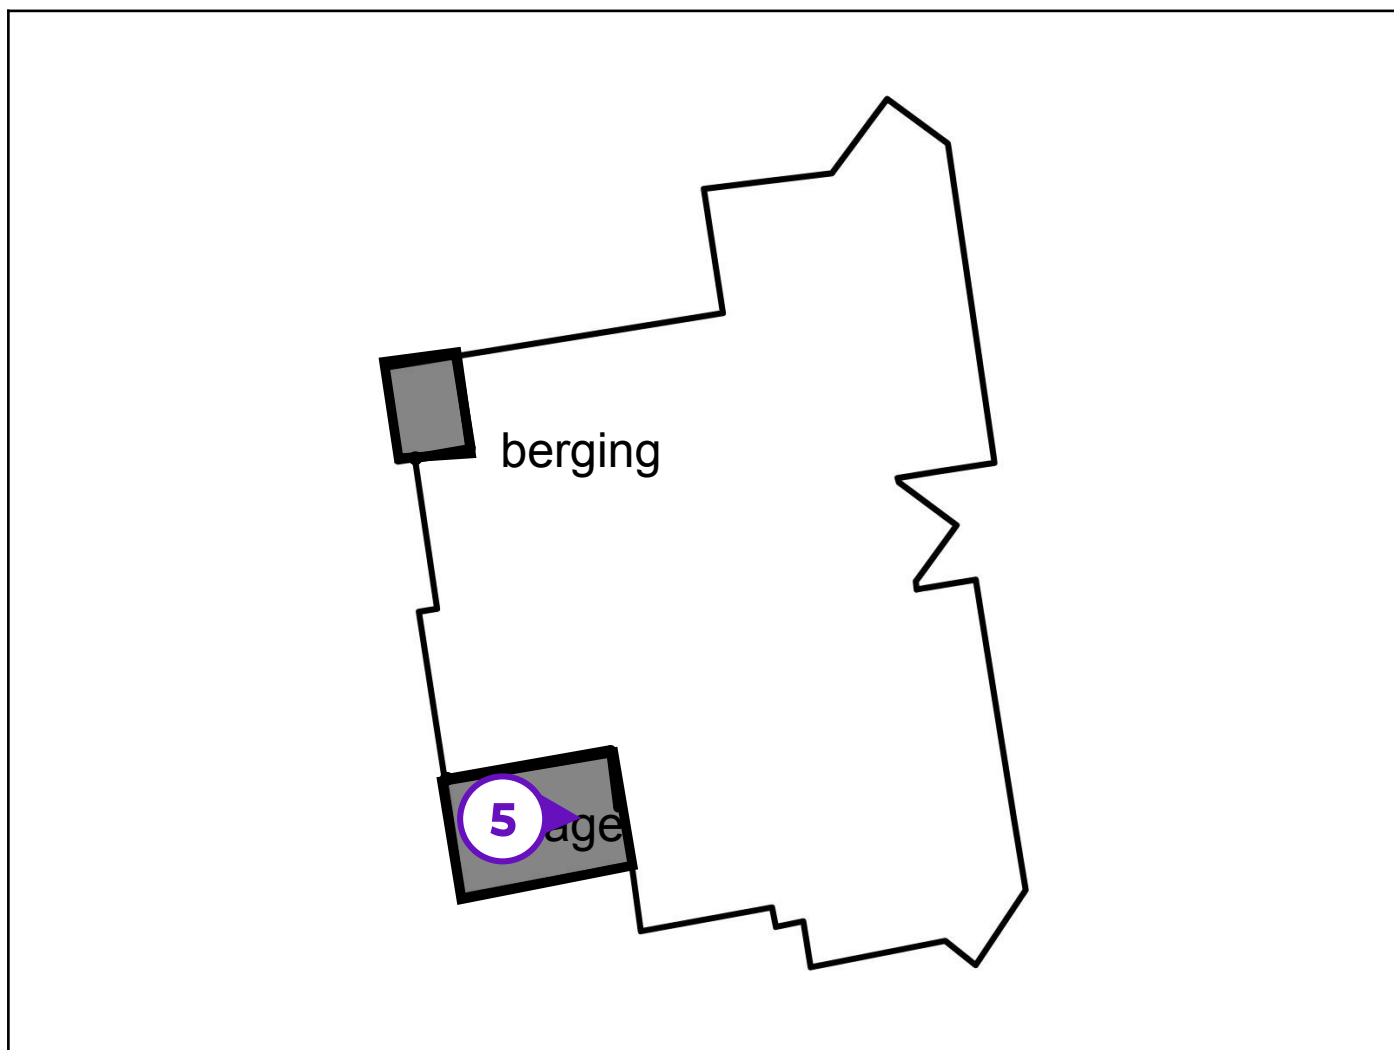
Plan 1.2: kelder

Beschrijving	Type	Actie
5. berging en garage	Advies	-
