# Asbestinventarisatetest

Diestersteenweg 364, 3680 Maaseik

Attestnummer : 20230905-000420.000

Uitgegeven op : 05.09.2023

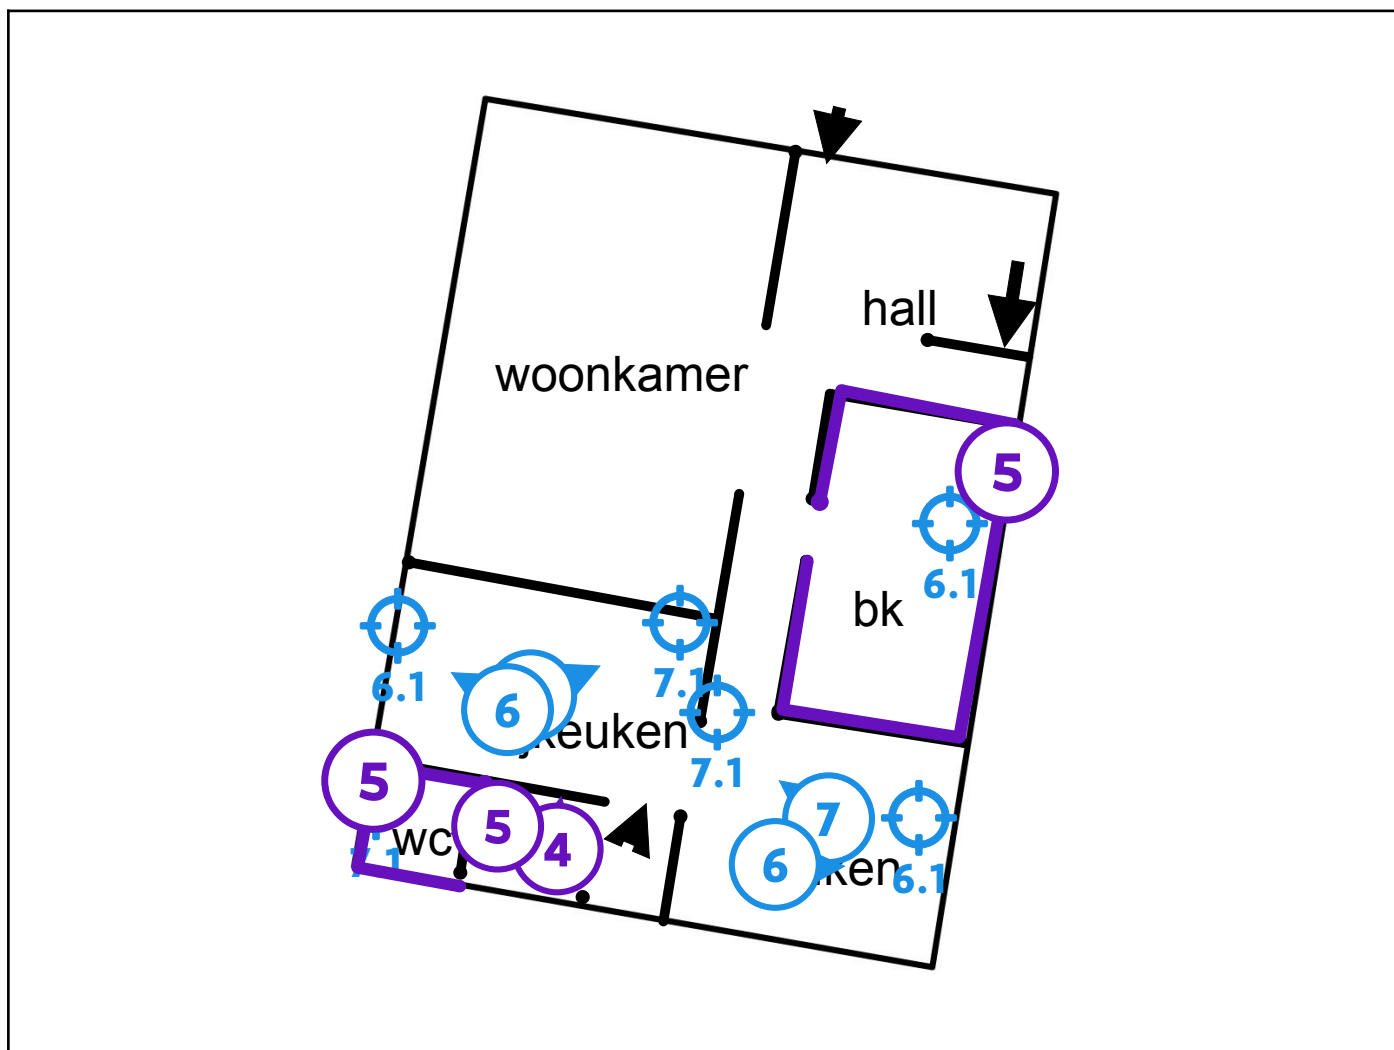
## Plan 1.1: nv0

Beschrijving	Type	Actie
4. siliconen / kit ramen	Advies	-
5. tegelijm wandtegels badkamer en wc	Advies	-
6. pleisterwerk plafonds	Geen asbest	-
6.1 Code: r002382699	Mengmonster	-
7. pleisterwerk wanden	Geen asbest	-
7.1 Code: r002382698	Mengmonster	-

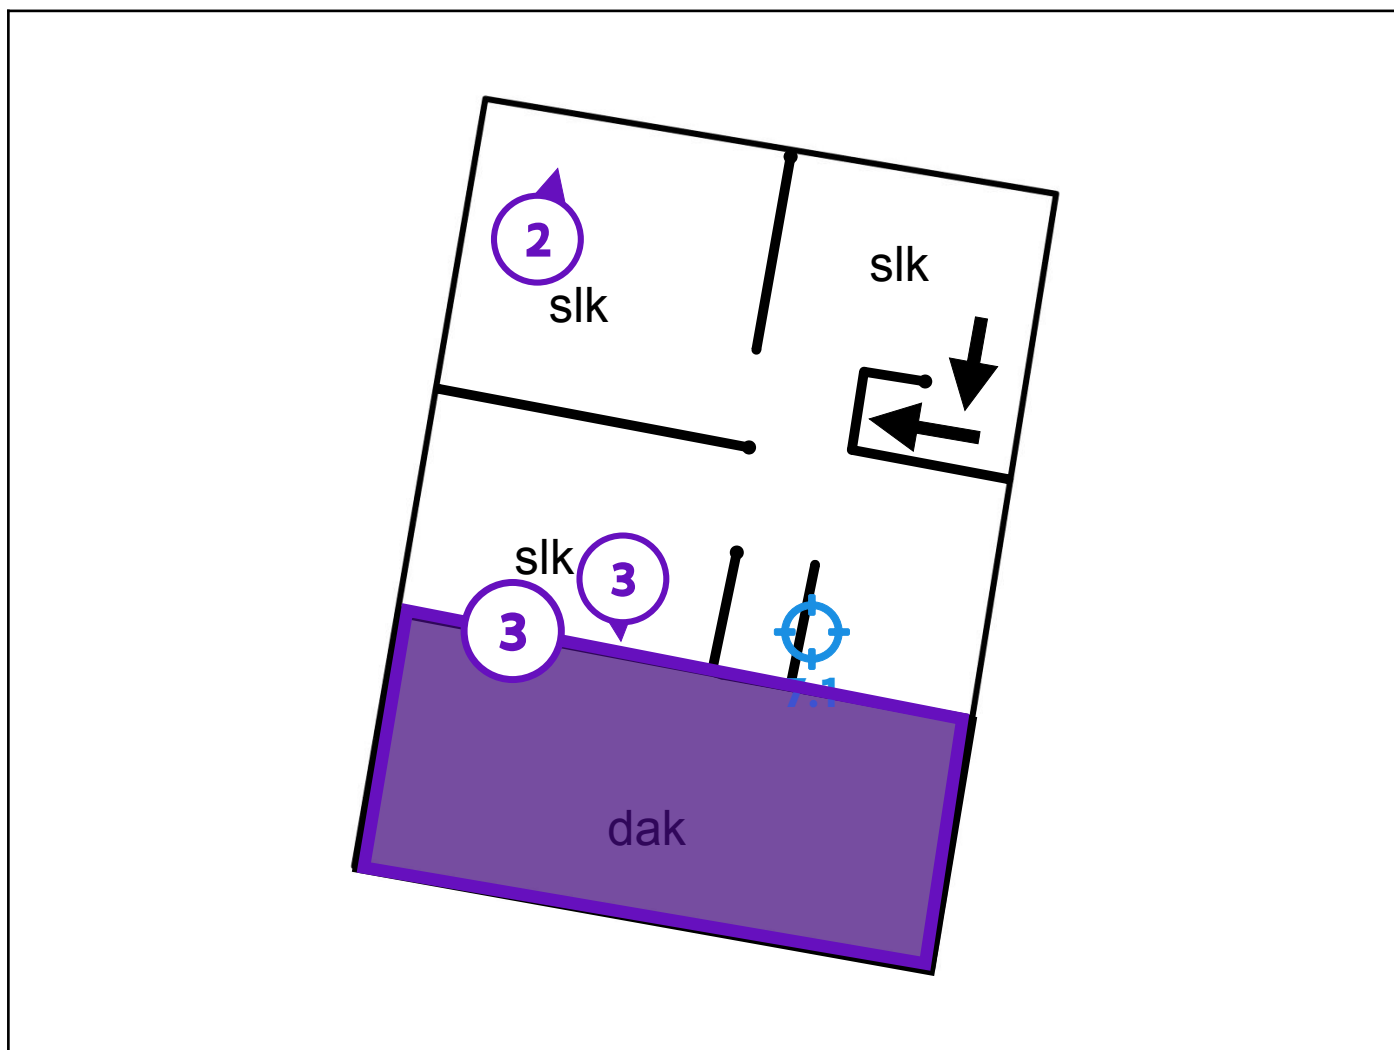
## Plan 1.2: nv1

Beschrijving	Type	Actie
2. diversen	Advies	-
3. nieuw epdm plat dak	Advies	-
7. pleisterwerk wanden	Geen asbest	-
7.1 Code: r002382698	Mengmonster	-
