Asbestinventarisatetest

Maaseikerlaan 81, 3680 Maaseik

Attestnummer : 20240125-000351.000

Niet-asbestveilig

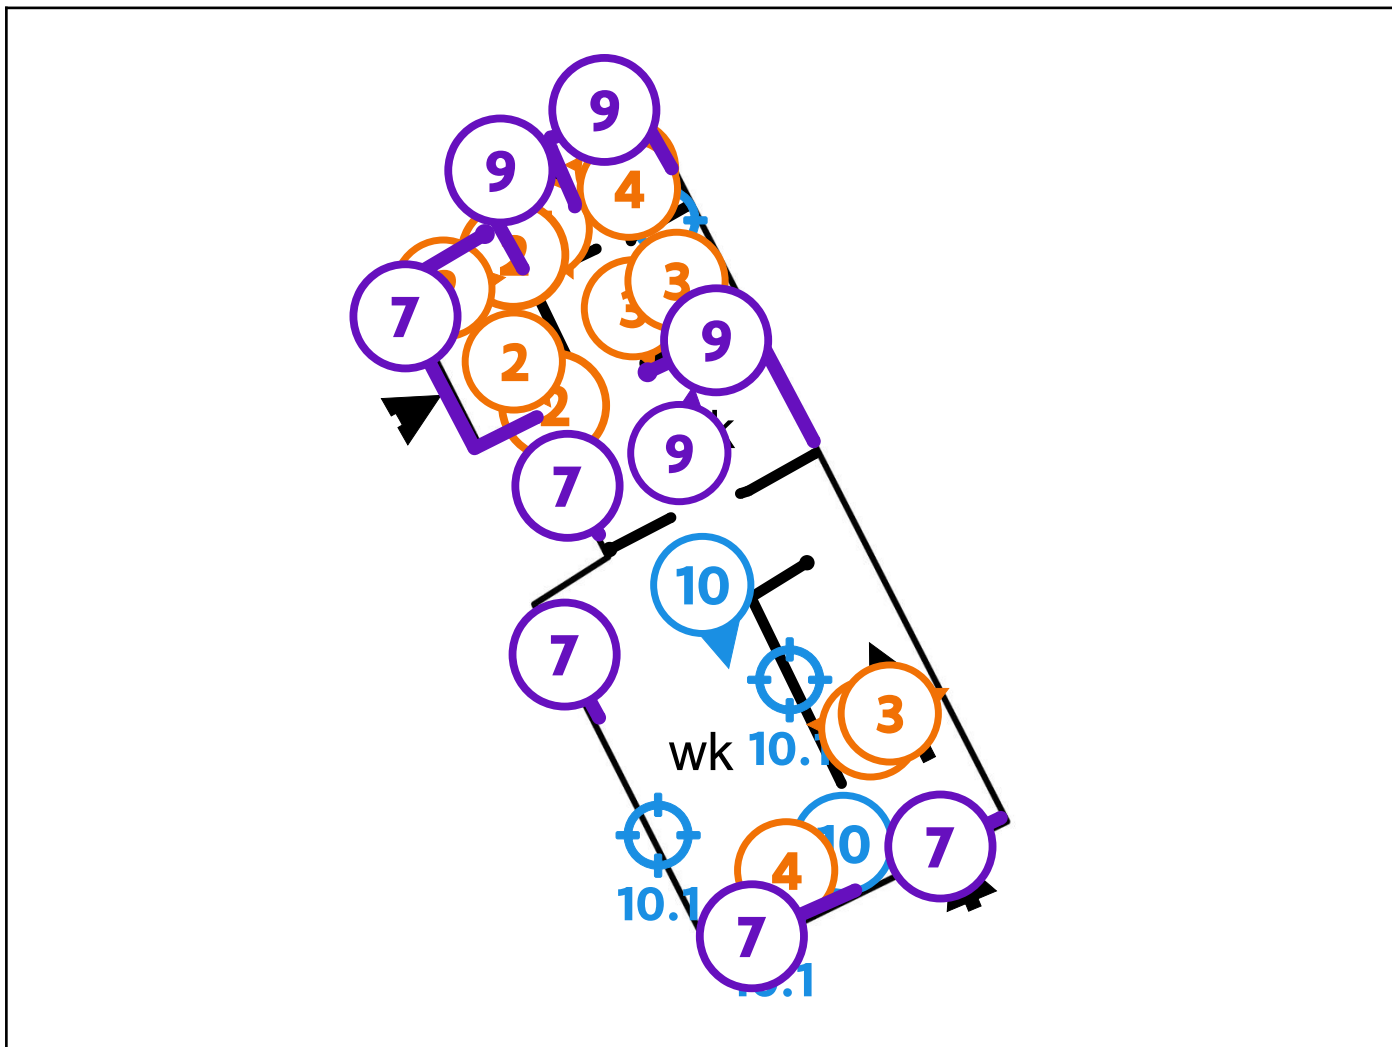
Plan 1.1: nv0

Beschrijving	Type	Actie
2. 2 glasal deurpanelen	Asbestmateriaal	Verwijderen
3. bakeliet schakelaars en stopcontacten	Asbestmateriaal	Verwijderen
4. bakeliet radiatorknoppen	Asbestmateriaal	Verwijderen
7. siliconen / kit glas -ramen	Advies	-
9. tegellijm wandtegels badkamer en keuken	Advies	-
10. pleister wanden	Geen asbest	-
10.1 Code: r002440950	Mengmonster	-

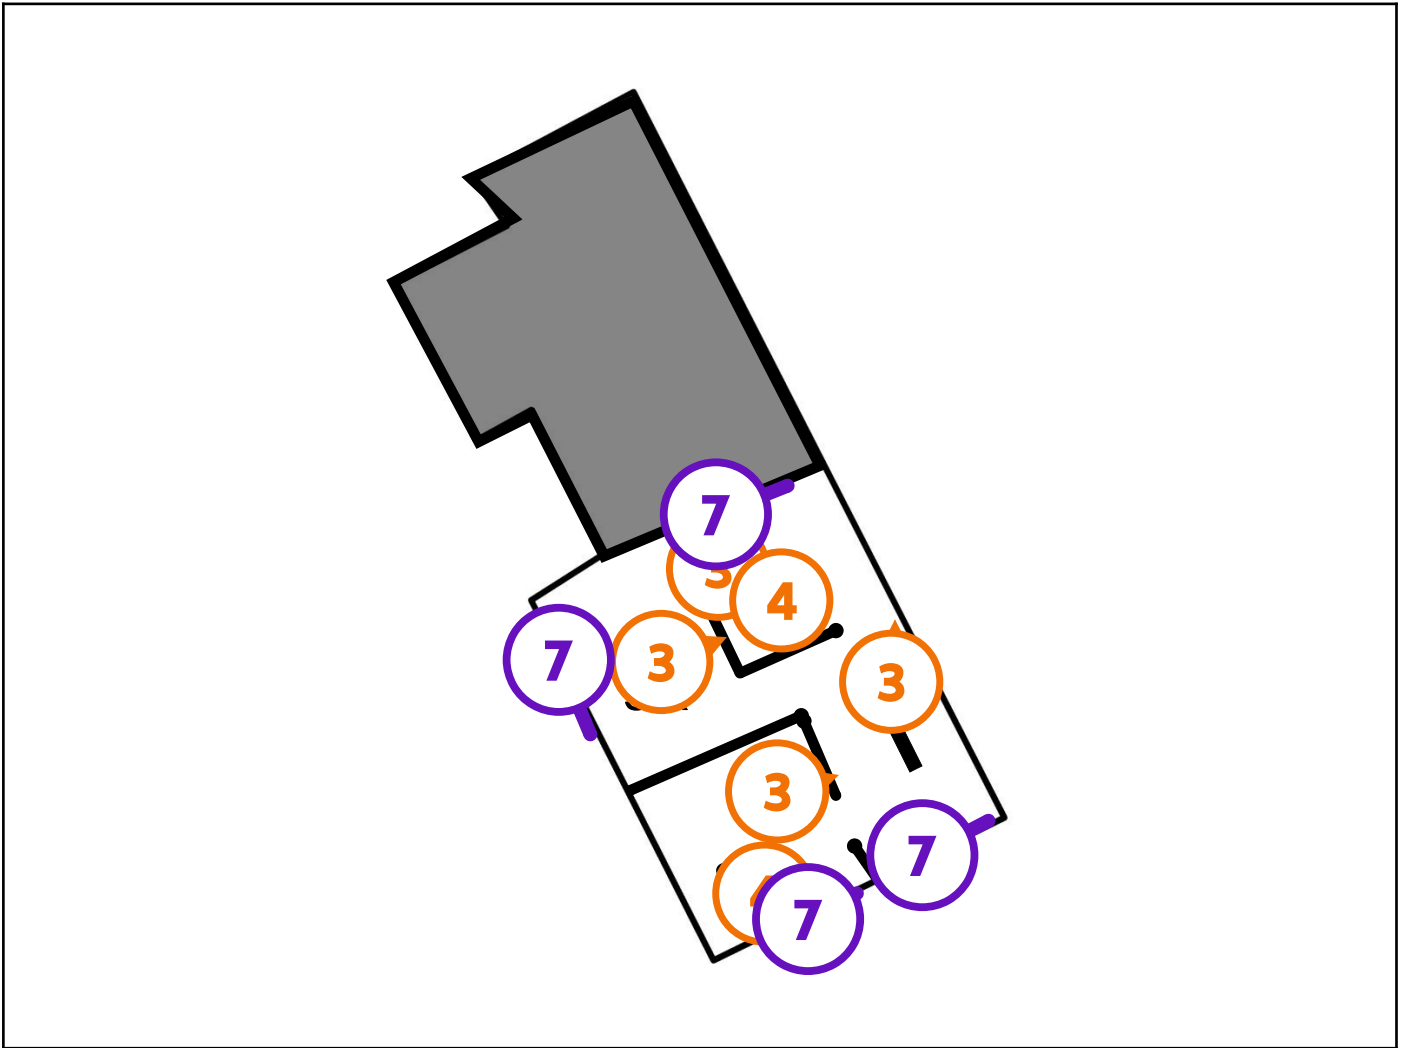
Plan 1.2: nv1

Beschrijving	Type	Actie
3. bakeliet schakelaars en stopcontacten	Asbestmateriaal	Verwijderen
4. bakeliet radiatorknoppen	Asbestmateriaal	Verwijderen
7. siliconen / kit glas -ramen	Advies	-

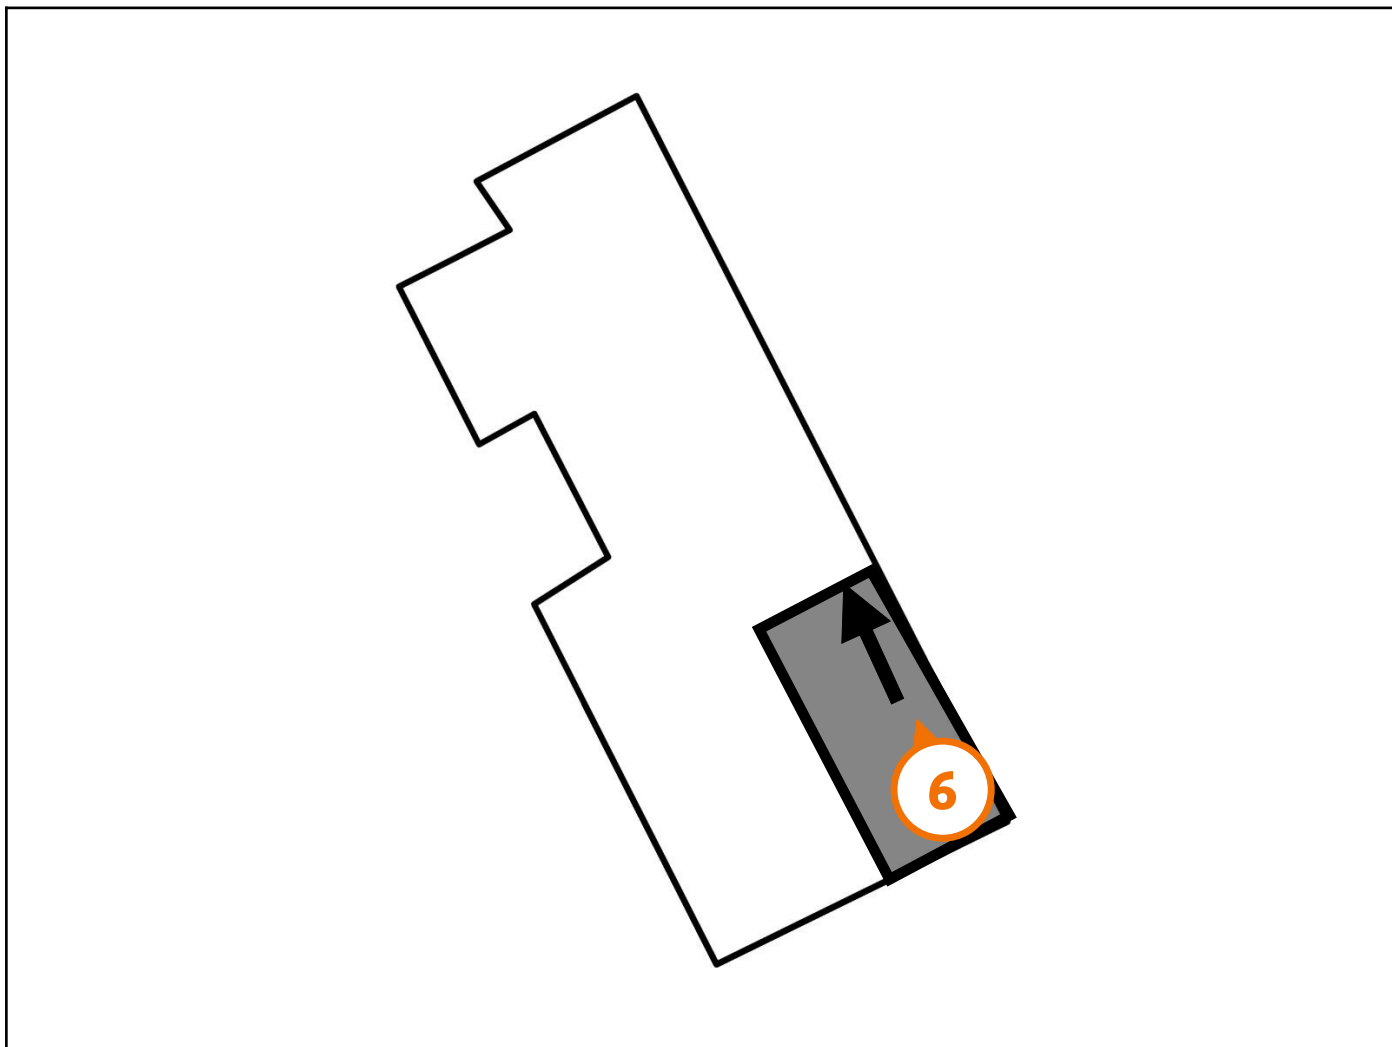
Plan 1.3: kelder

Beschrijving	Type	Actie
6. pakking verwarmingsketel kelder	Asbestmateriaal	Verwijderen

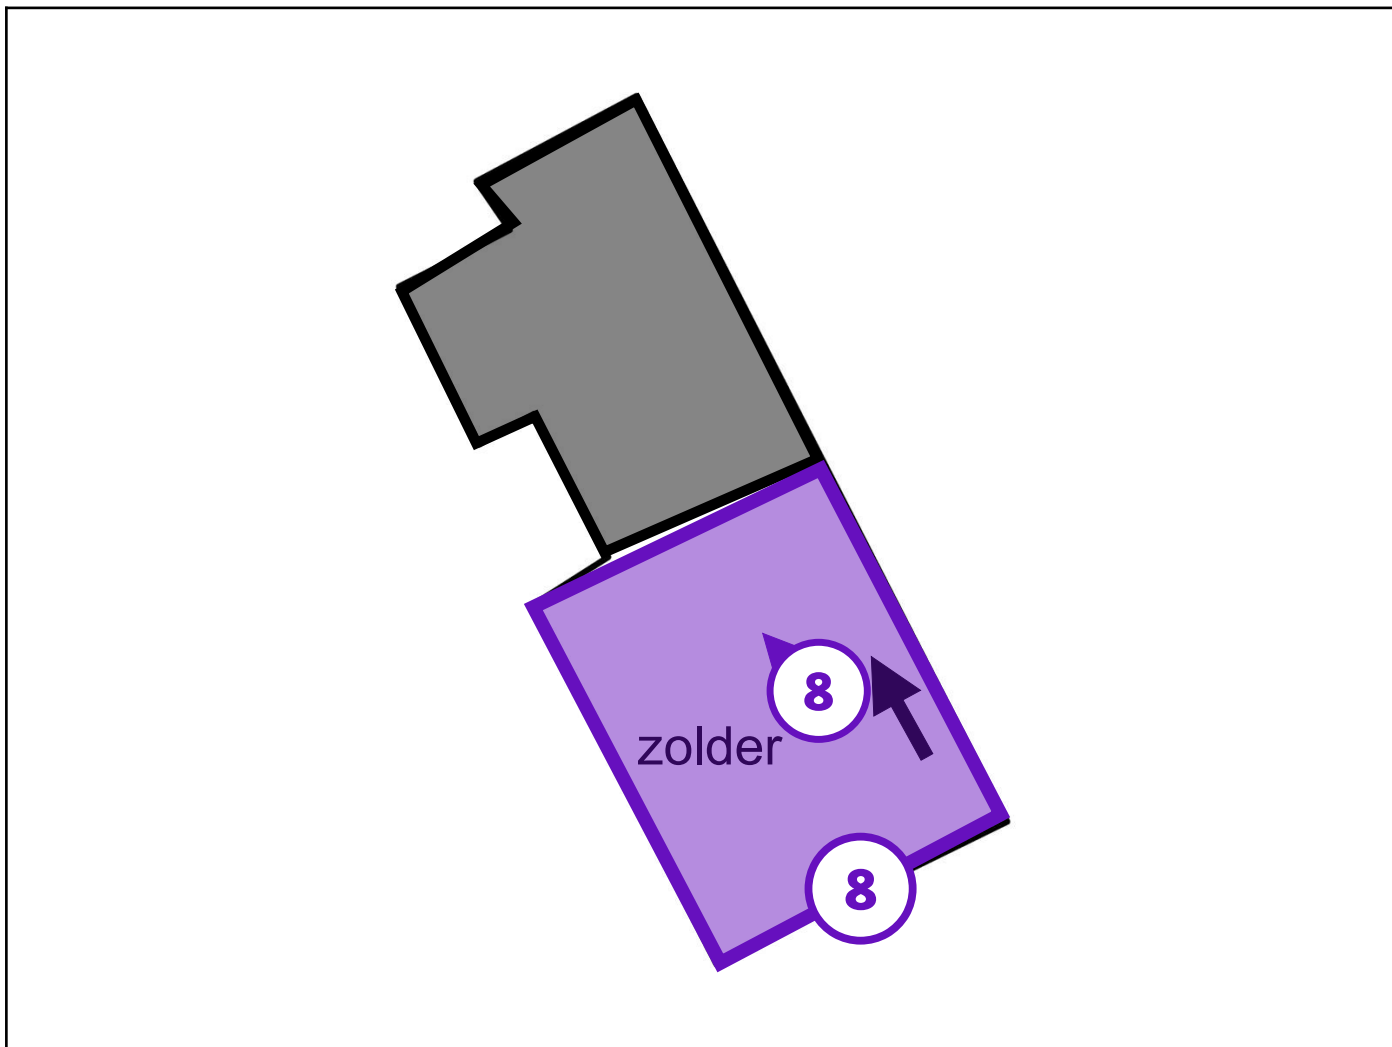
Plan 1.4: zolder

Beschrijving	Type	Actie
8. diversen	Advies	-

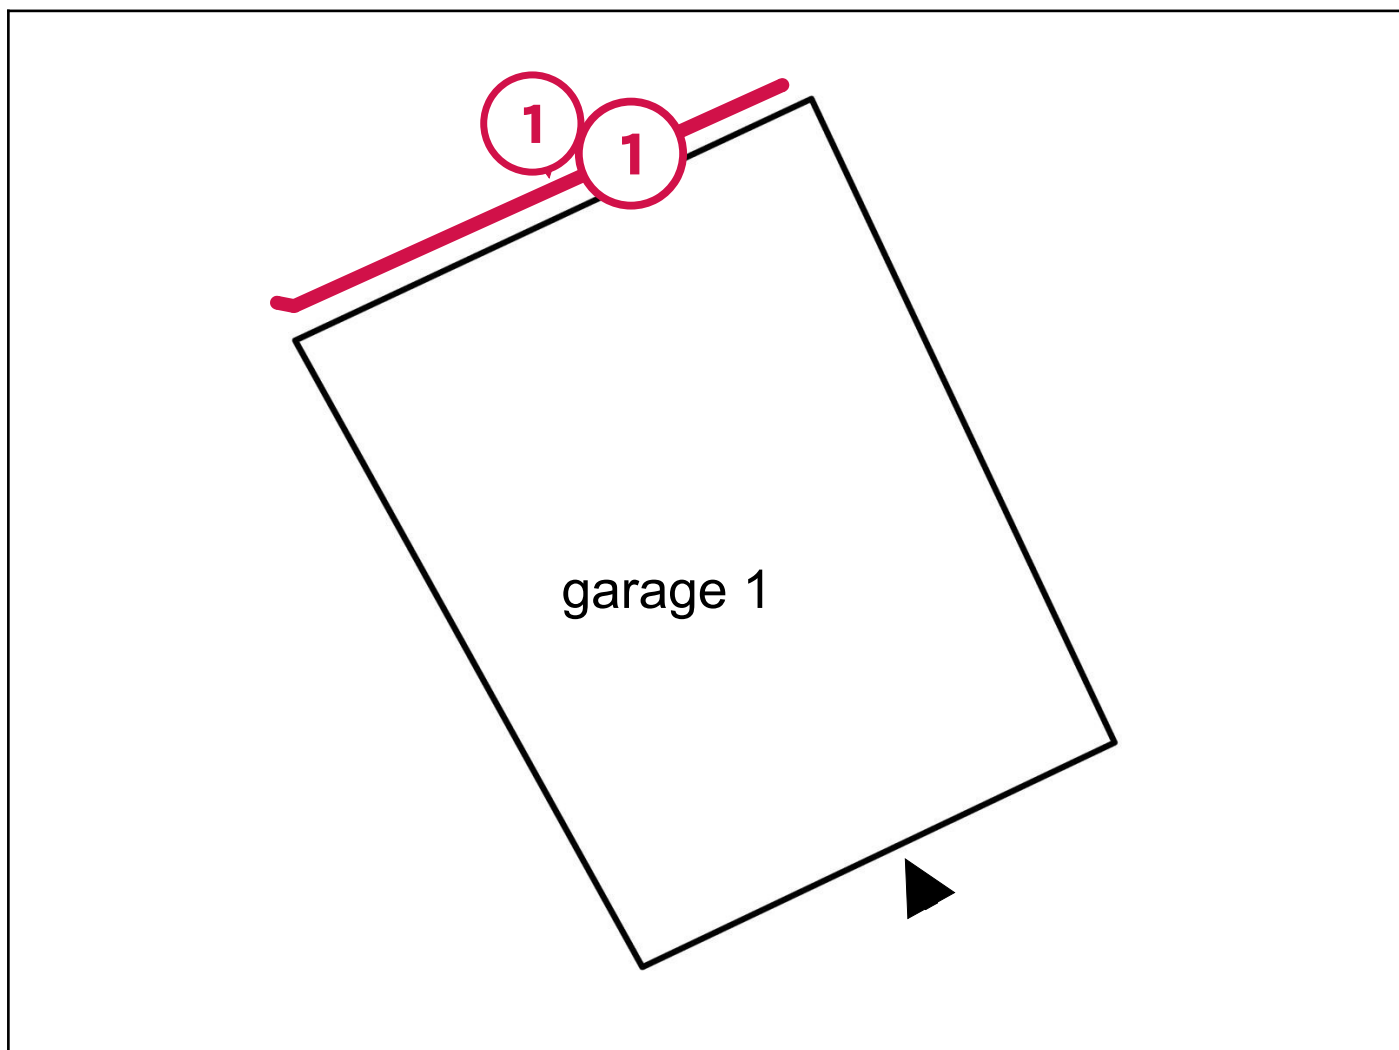
Plan 2.1: garage 1 plan

Beschrijving	Type	Actie
1. afval golfplaten langs tuinhuis en garage	Asbestmateriaal	Dringend verwijderen

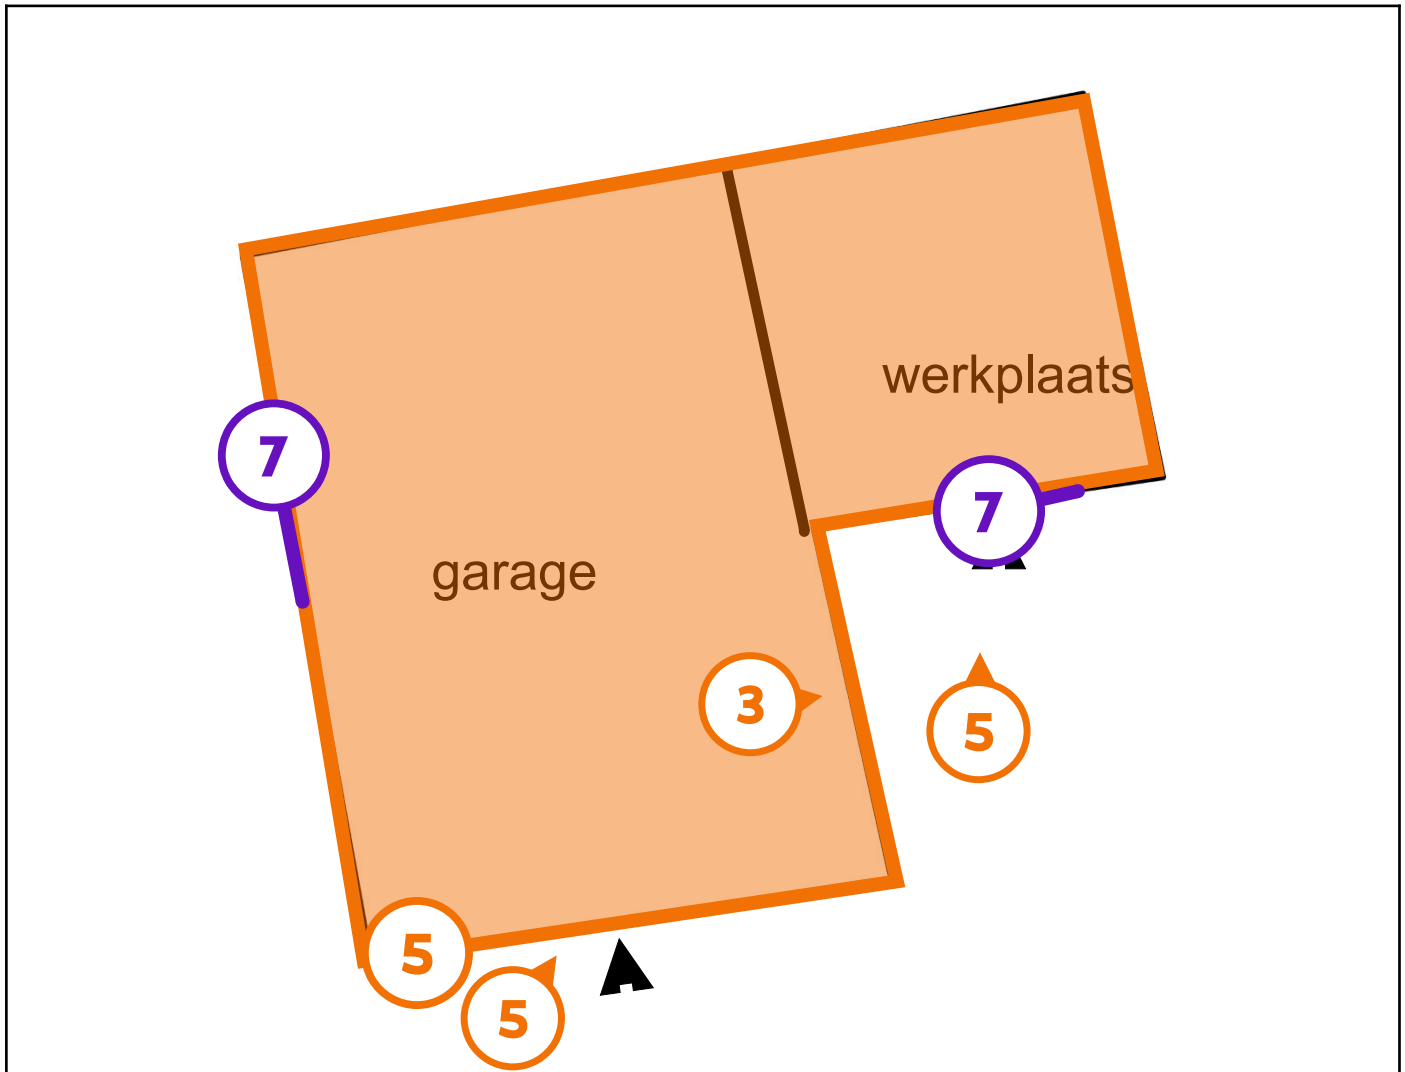
Plan 3.1: garage 2 en werkplaats plan

Beschrijving	Type	Actie
3. bakeliet schakelaars en stopcontacten	Asbestmateriaal	Verwijderen
5. golfplaten garage 2	Asbestmateriaal	Verwijderen
7. siliconen / kit glas -ramen	Advies	-

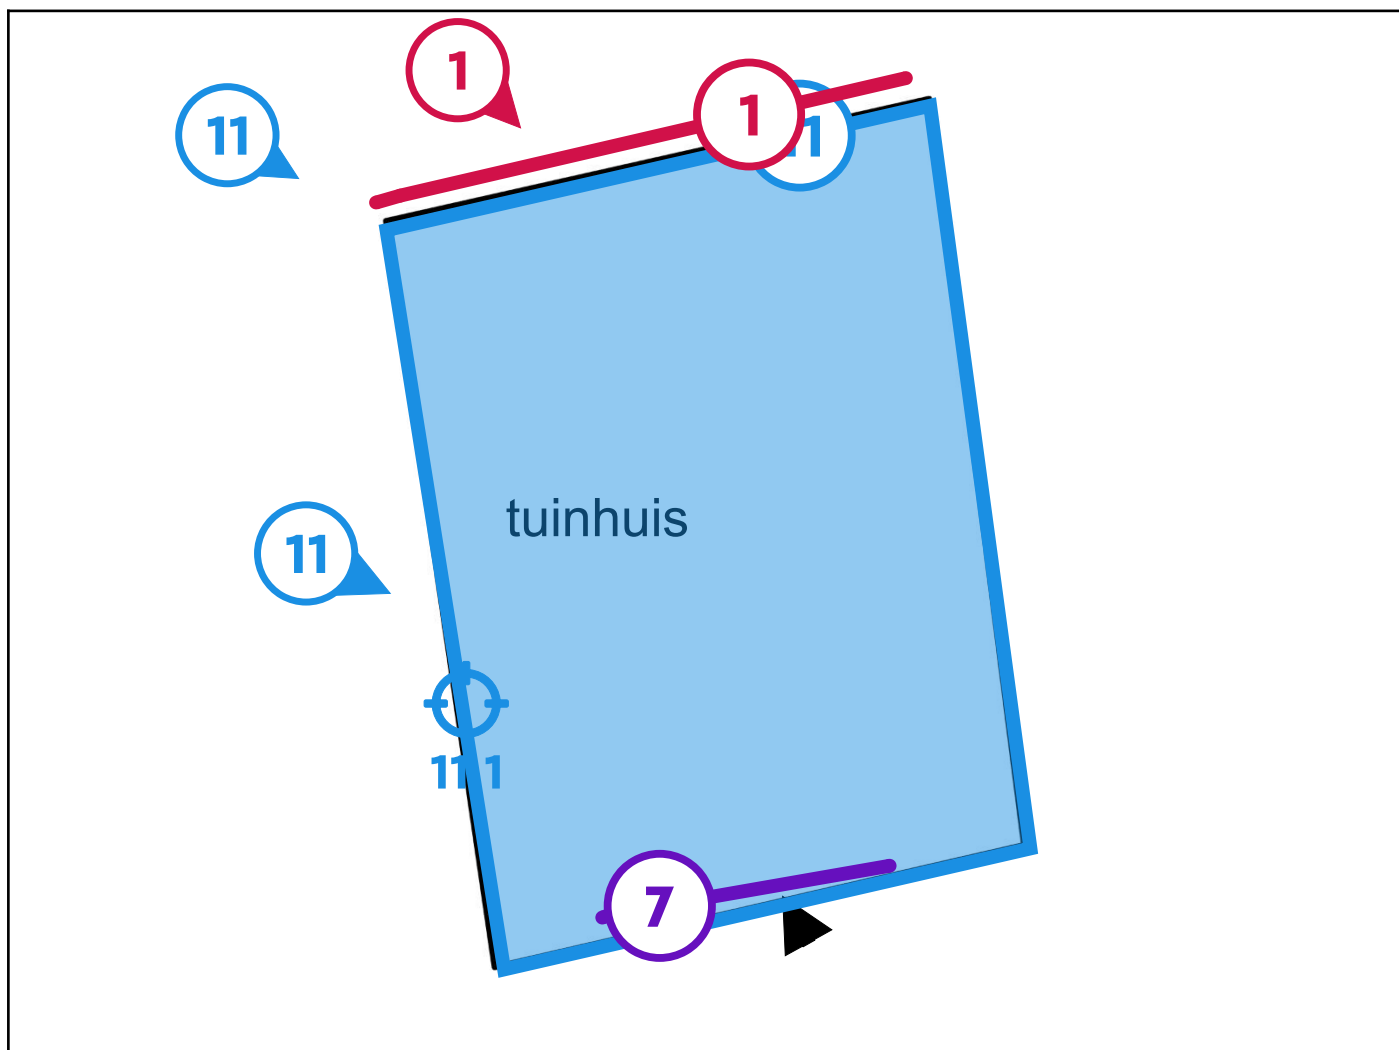
Plan 4.1: tuinhuis plan

Beschrijving	Type	Actie
1. afval golfplaten langs tuinhuis en garage	Asbestmateriaal	Dringend verwijderen
7. siliconen / kit glas -ramen	Advies	-
11. shingle tuinhuis	Geen asbest	-
11.1 Code: r002440770	Puntmonster	-
