# Asbestinventarisatetest

Koningin Astridlaan 138, 3680 Maaseik

Attestnummer : 20240202-000396.000

Uitgegeven op : 02.02.2024

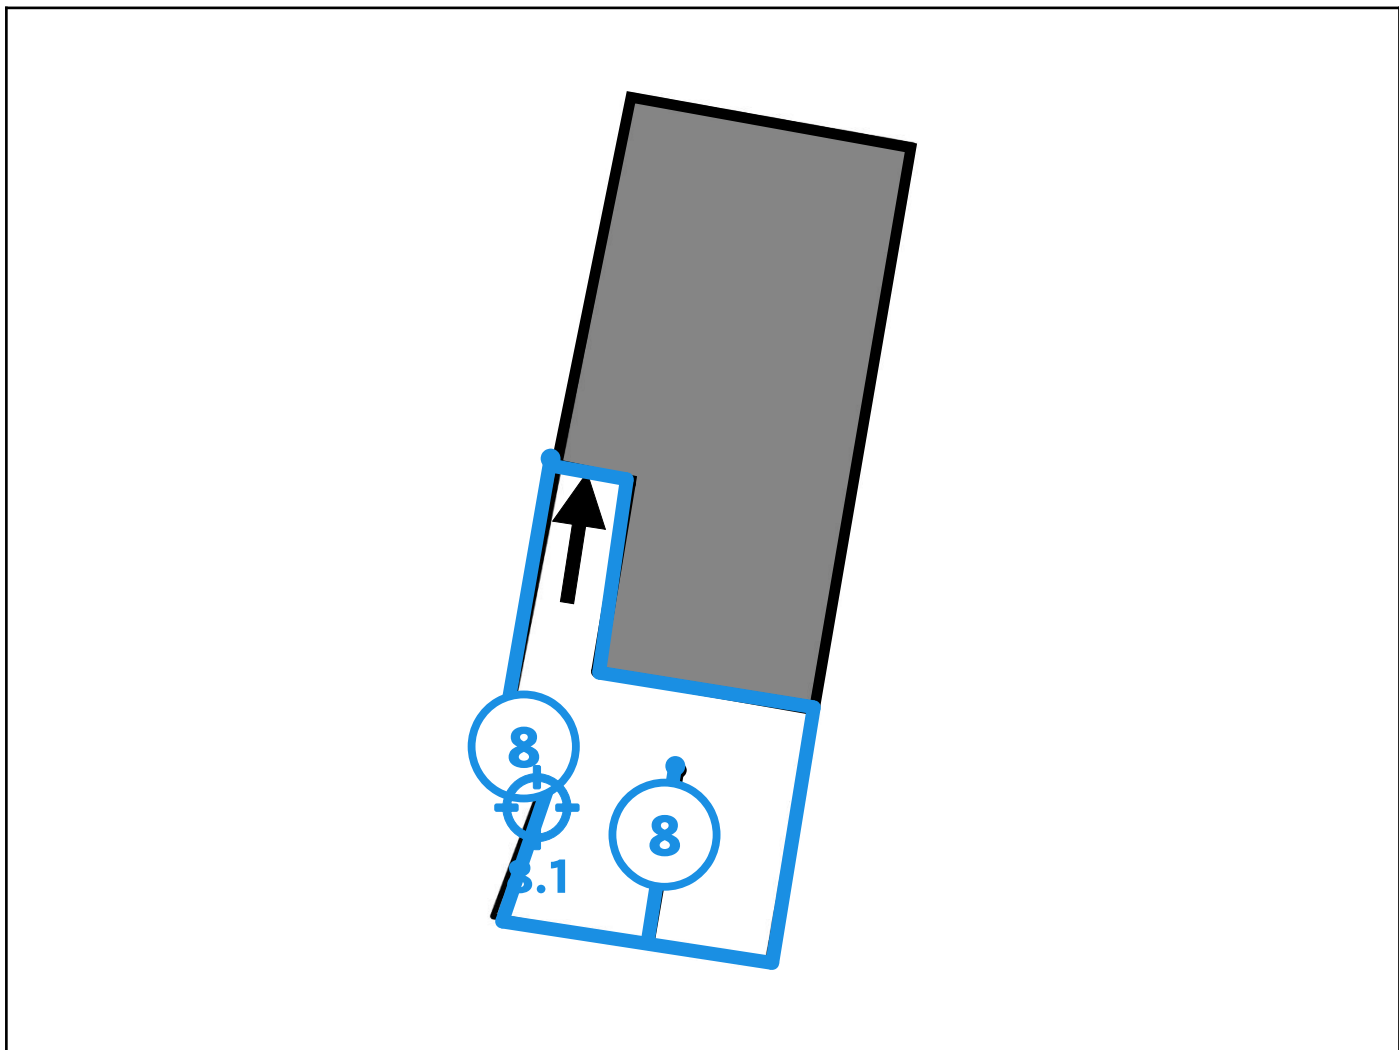
## Plan 1.2: kelder

Beschrijving	Type	Actie
8. cementering kelder en gevelplint	Geen asbest	-
8.1 Code: r002399856	Mengmonster	-
