Asbestinventarisatetest

Hoevenstraat 3, 3680 Maaseik

Attestnummer : 20240125-000341.000

Niet-asbestveilig

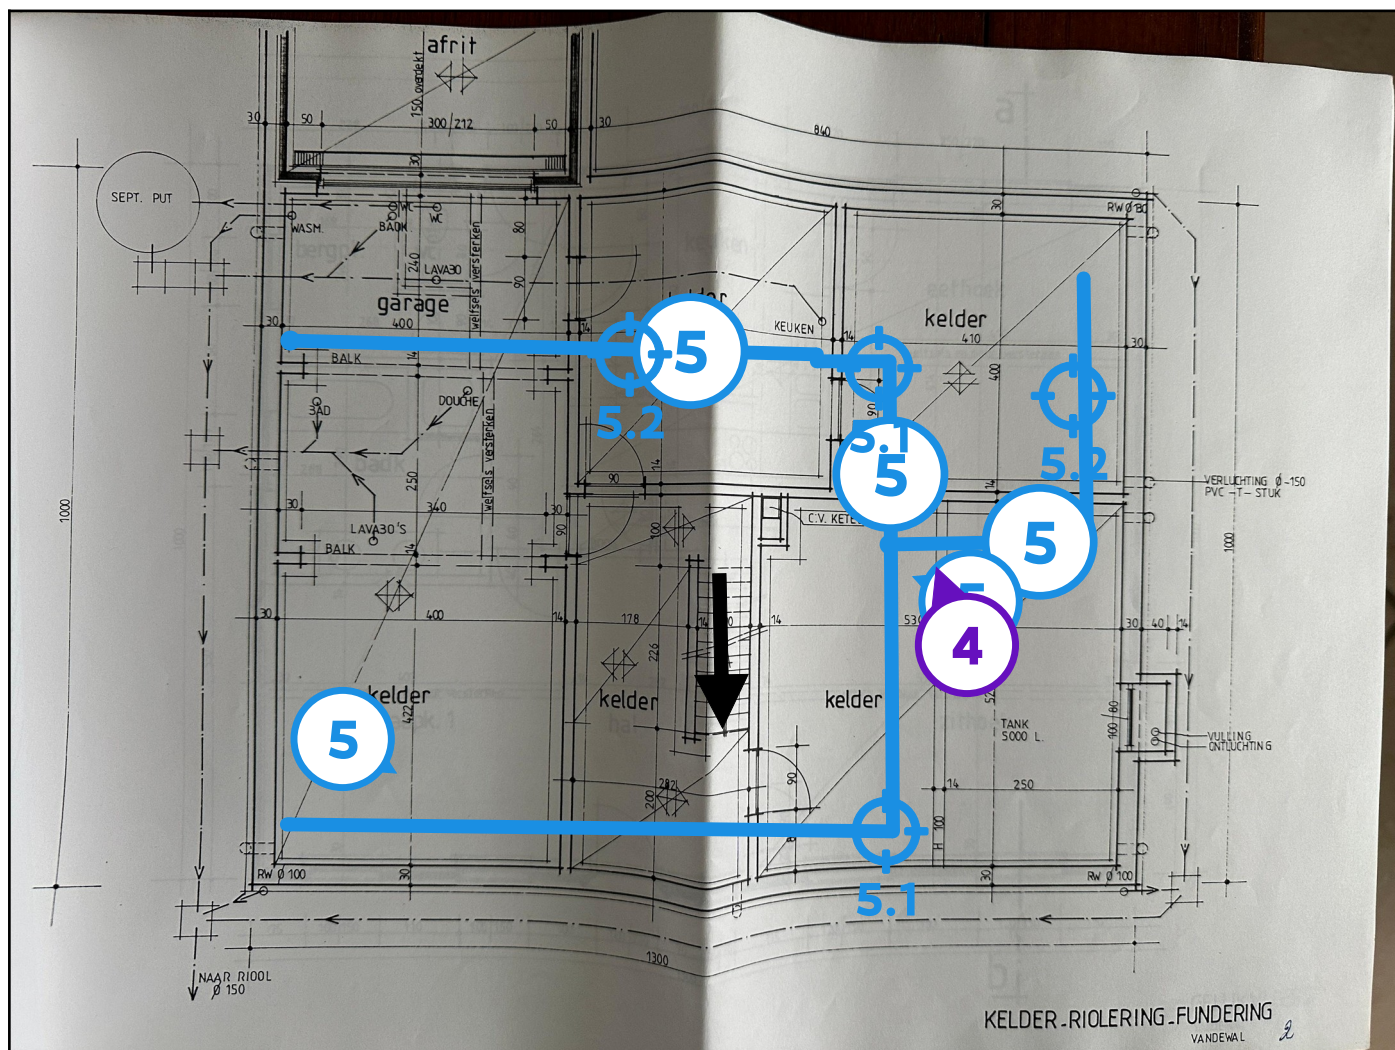
Plan 1.1: kelder

Beschrijving	Type	Actie
4. diversen	Advies	-
5. leidingisolatie kelder	Geen asbest	-
5.1 Code: r002440765 bocht	Mengmonster	-
5.2 Code: r002440772 rechte stukken	Mengmonster	-

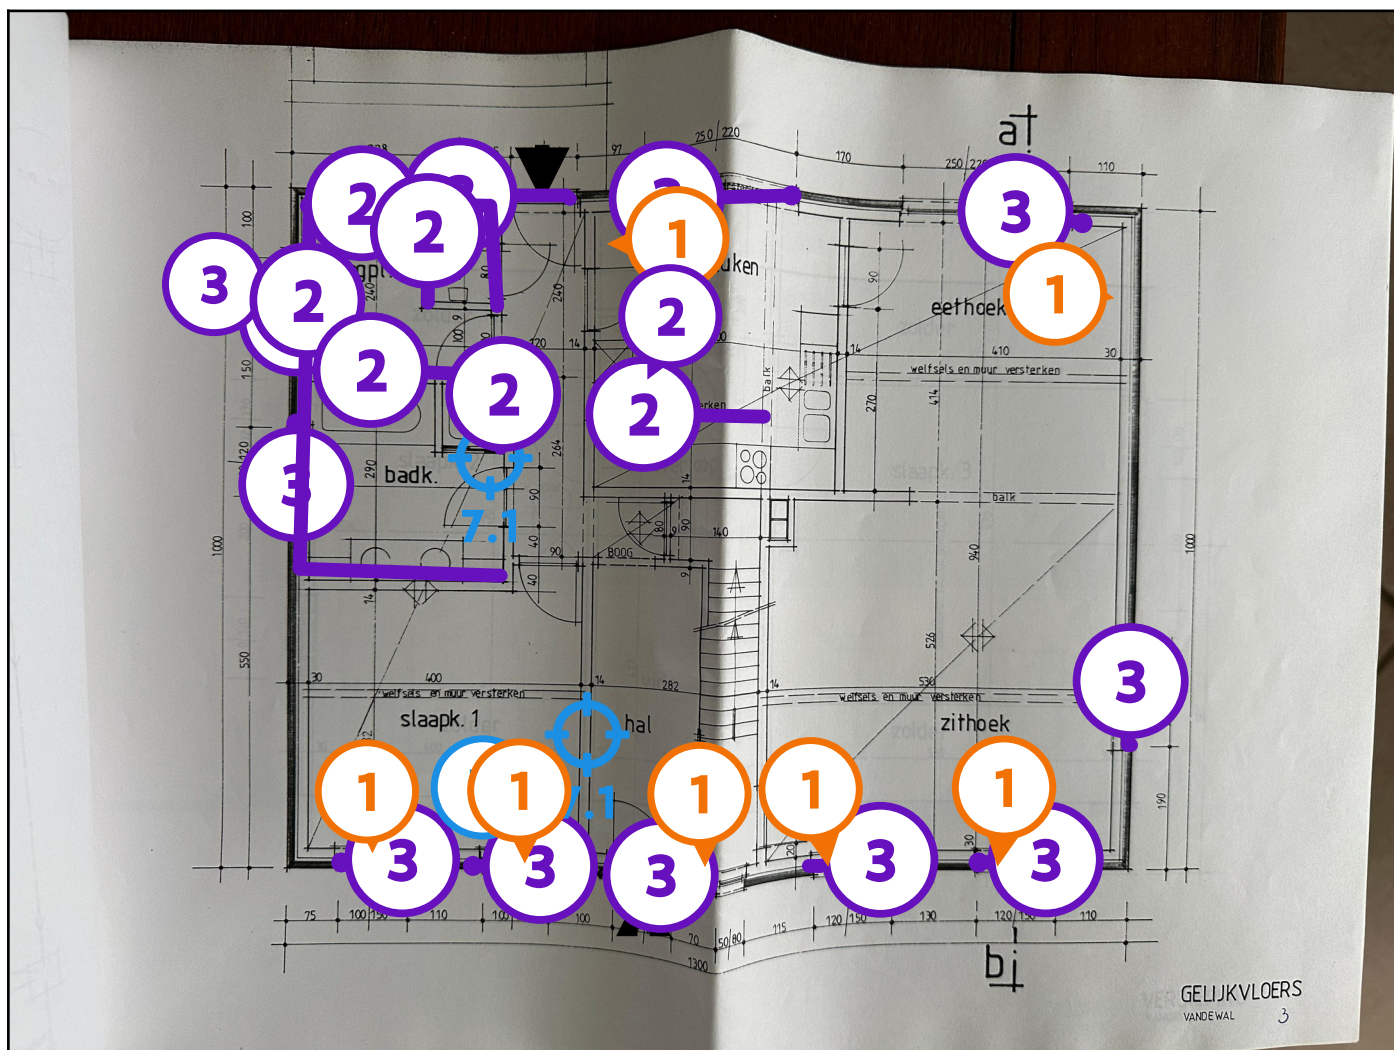
Plan 1.2: nv0

Beschrijving	Type	Actie
1. bakeliet radiatorknoppen	Asbestmateriaal	Verwijderen
2. tegellijm wandtegels badkamer keuken en wasplaats	Advies	-
3. siliconen / kit glas -ramen	Advies	-
7. pleister wanden	Geen asbest	-
7.1 Code: r002440764	Mengmonster	-

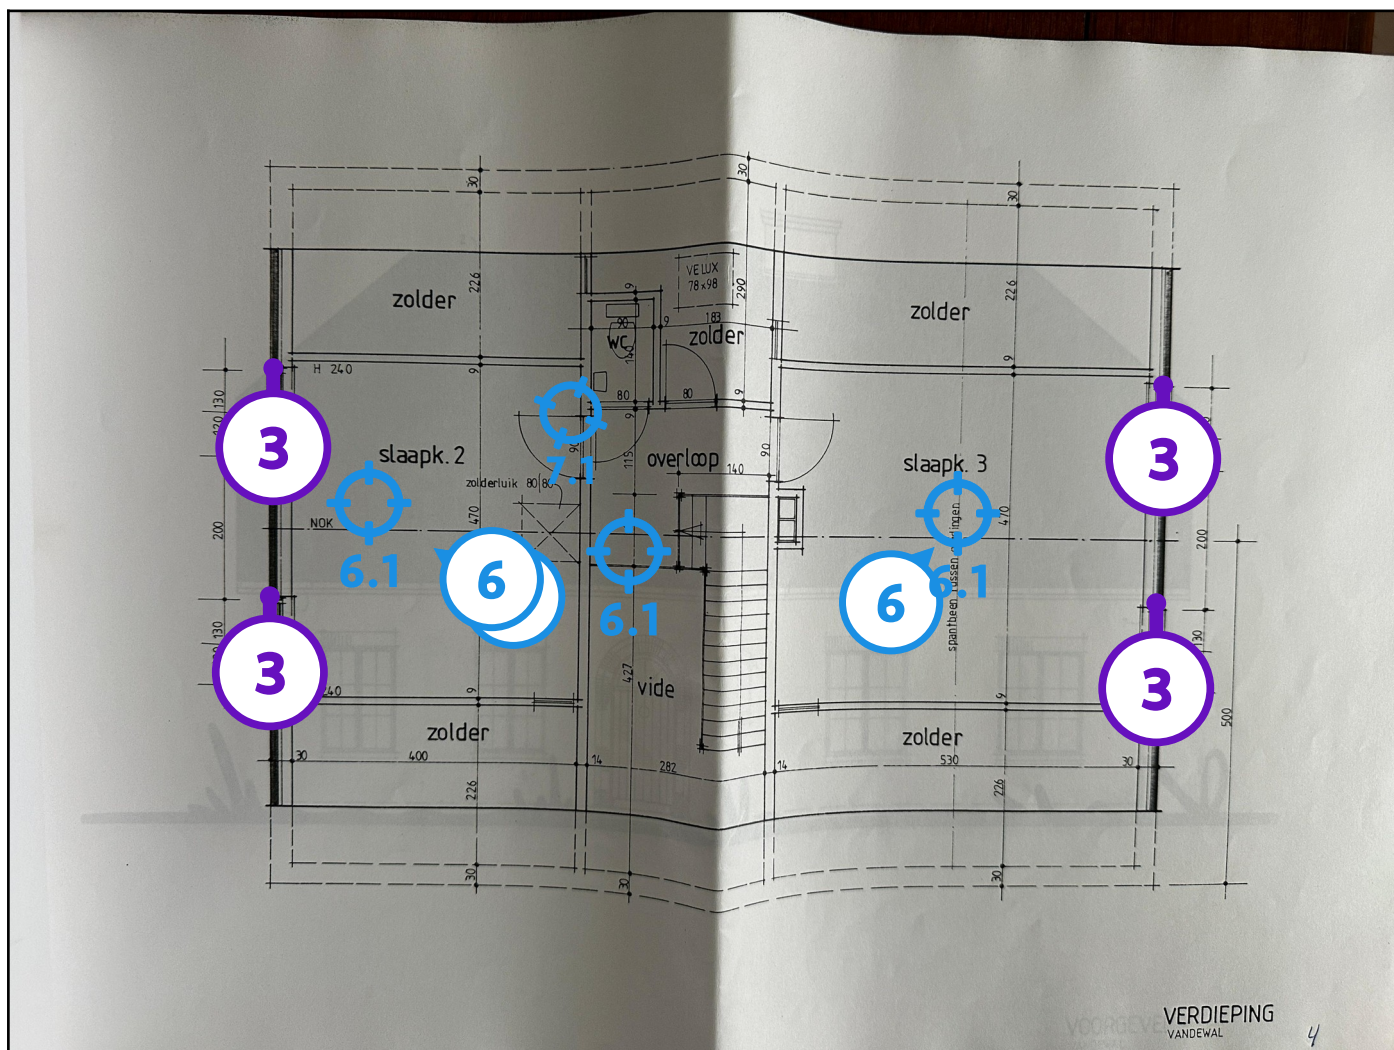
Plan 1.3: nv1

Beschrijving	Type	Actie
3. siliconen / kit glas -ramen	Advies	-
6. pleister plafonds	Geen asbest	-
6.1 Code: r002440775	Mengmonster	-
7. pleister wanden	Geen asbest	-
7.1 Code: r002440764	Mengmonster	-
