# Asbestinventarisatetest

Rueelstraat 36, 3680 Maaseik

Attestnummer : 20231204-000267.000

Uitgegeven op : 04.12.2023

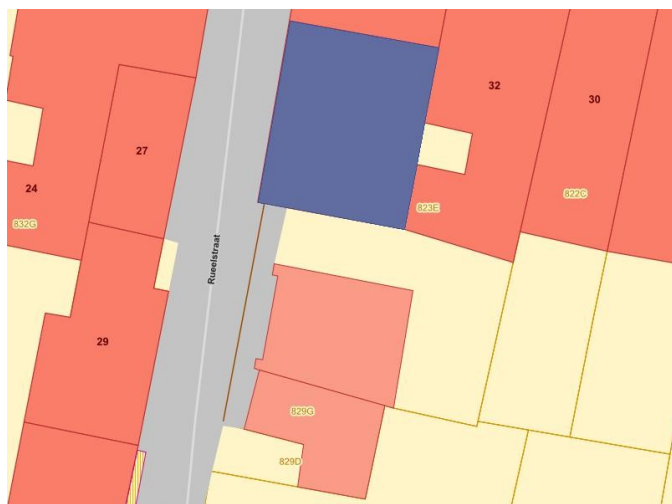
# Zone 1: Hoofdgebouw

- 0 Asbestmaterialen
- 0 Beperkingen
- 0 Uitsluitingen
- 0 Roerende goederen
- 0 Puin, steenslag, (water)bodem
- 3 Adviezen**
- 3 Geen asbest**

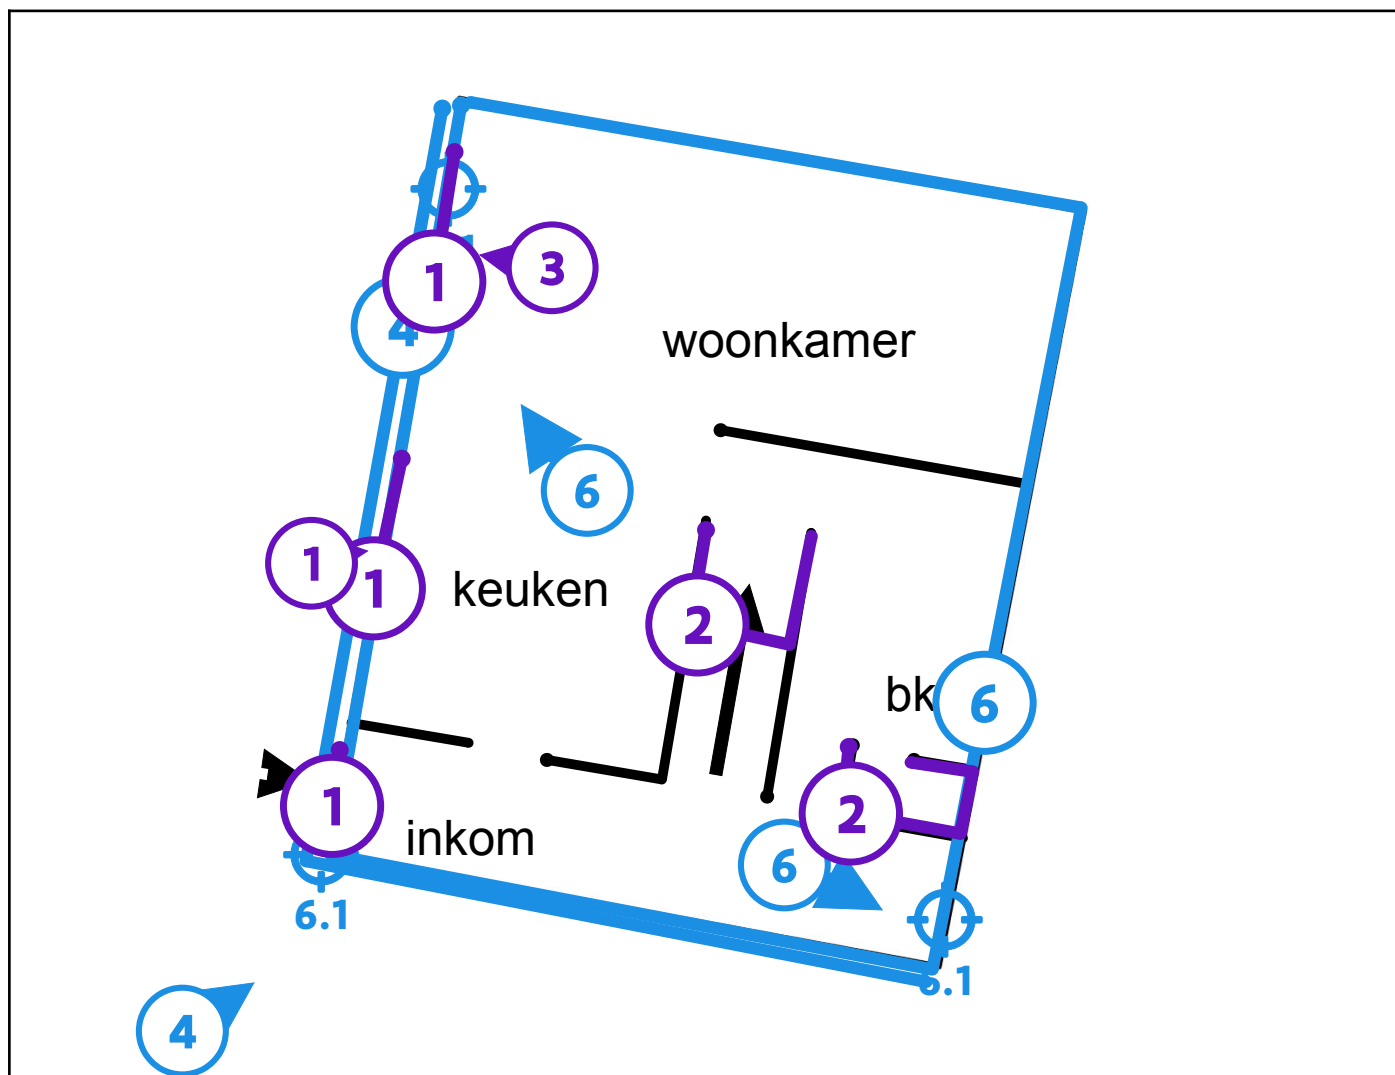
## Plan 1.1: nv0

Beschrijving	Type	Actie
1. siliconen / kit ramen	Advies	-
2. tegellijn wandtegels badkamer en wc	Advies	-
3. diversen	Advies	-
4. gevelcementering	Geen asbest	-
6. pleisterwerk wanden	Geen asbest	-
6.1 Code: r002382686	Mengmonster	-

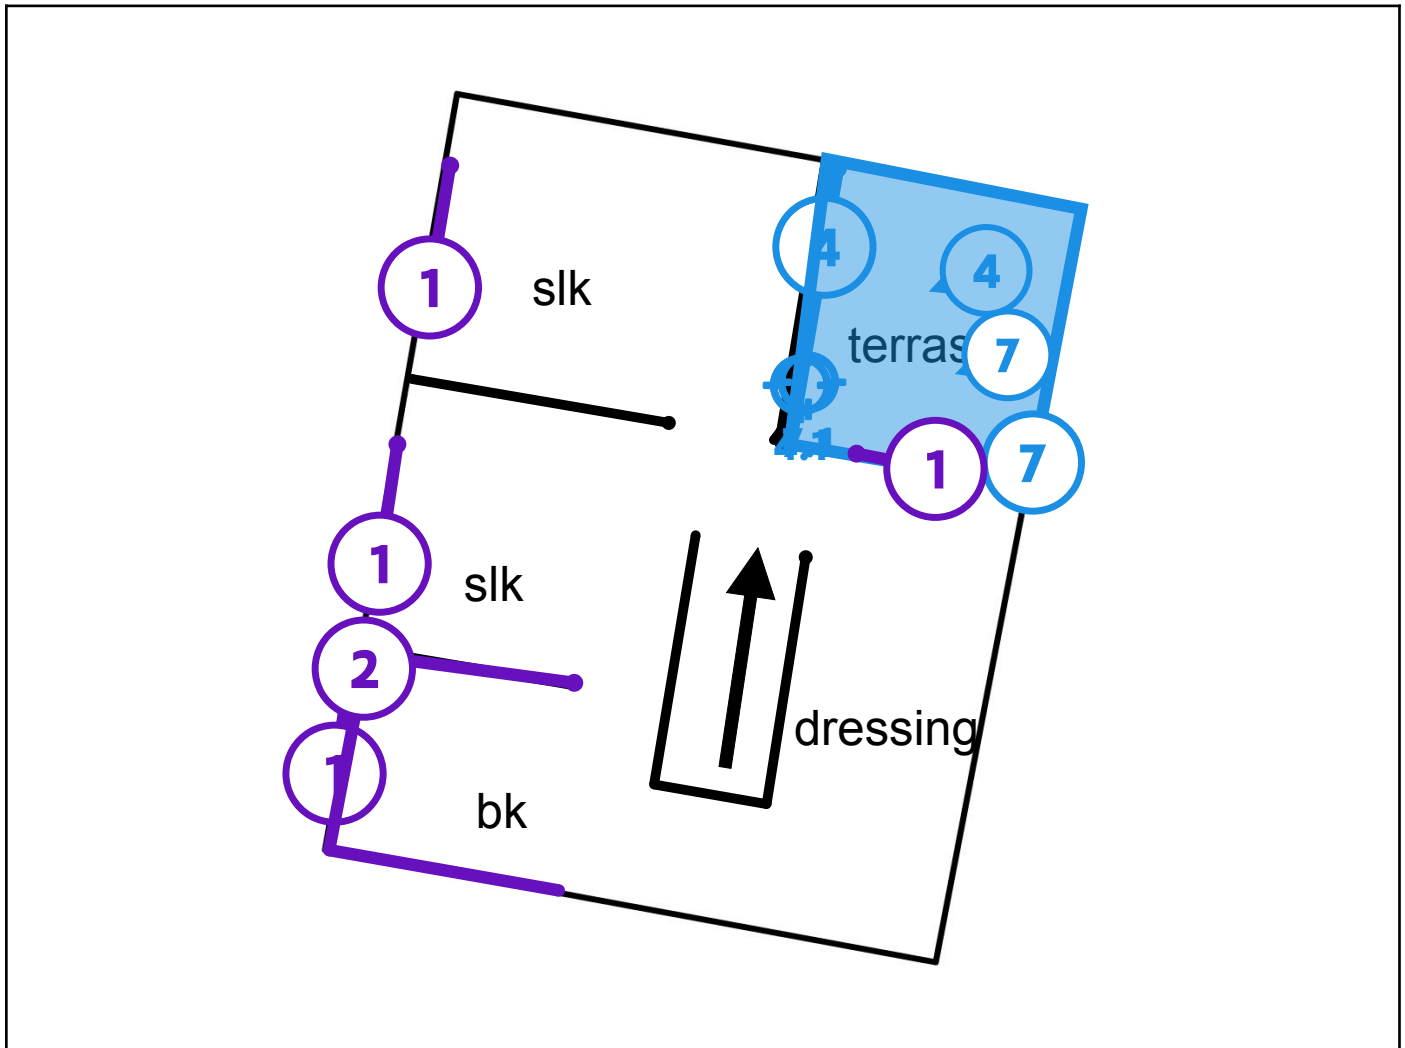
## Plan 1.2: nv+1

Beschrijving	Type	Actie
1. siliconen / kit ramen	Advies	-
2. tegellijn wandtegels badkamer en wc	Advies	-
4. gevelcementering	Geen asbest	-
4.1 Code: r002399855	Puntmonster	-
7. roofing plat dak	Geen asbest	-
7.1 Code: r002399864	Puntmonster	-

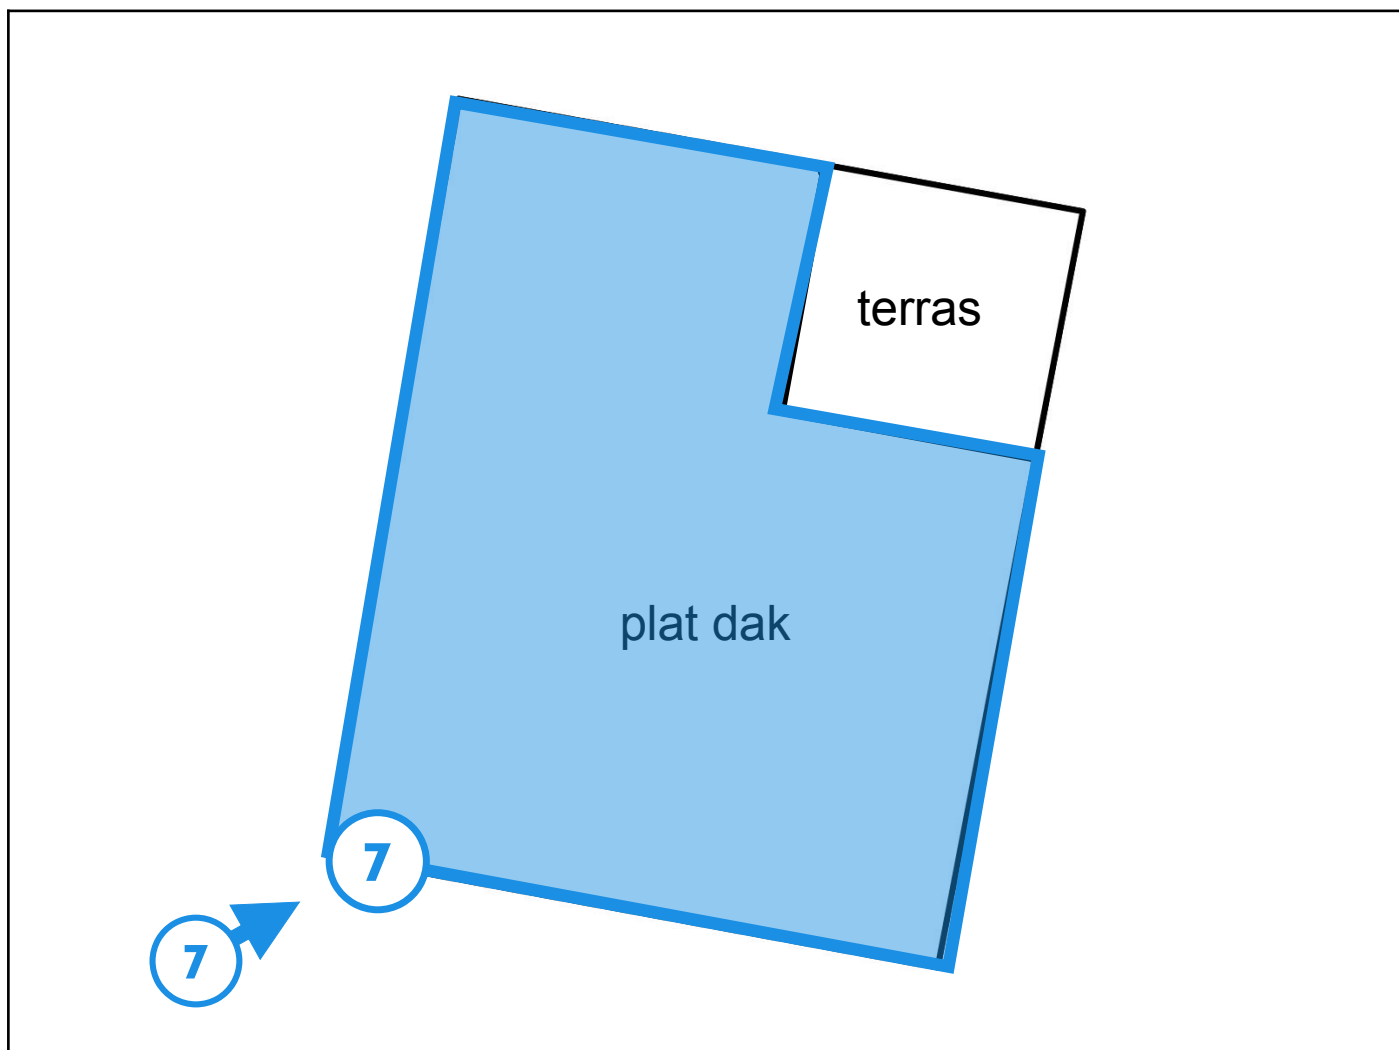
## Plan 1.3: dakenplan

Beschrijving	Type	Actie
7. roofing plat dak	Geen asbest	-

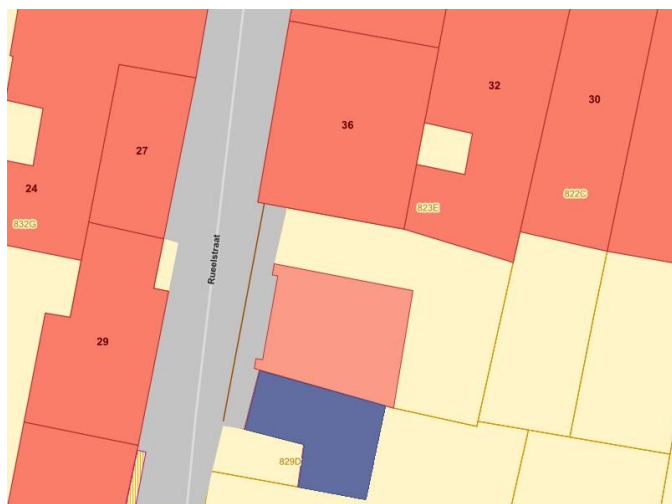
## Zone 2: Bijgebouw

- 0 Asbestmaterialen
- 0 Beperkingen
- 0 Uitsluitingen
- 0 Roerende goederen
- 0 Puin, steenslag, (water)bodem
- 0 Adviezen
- 2 Geen asbest**

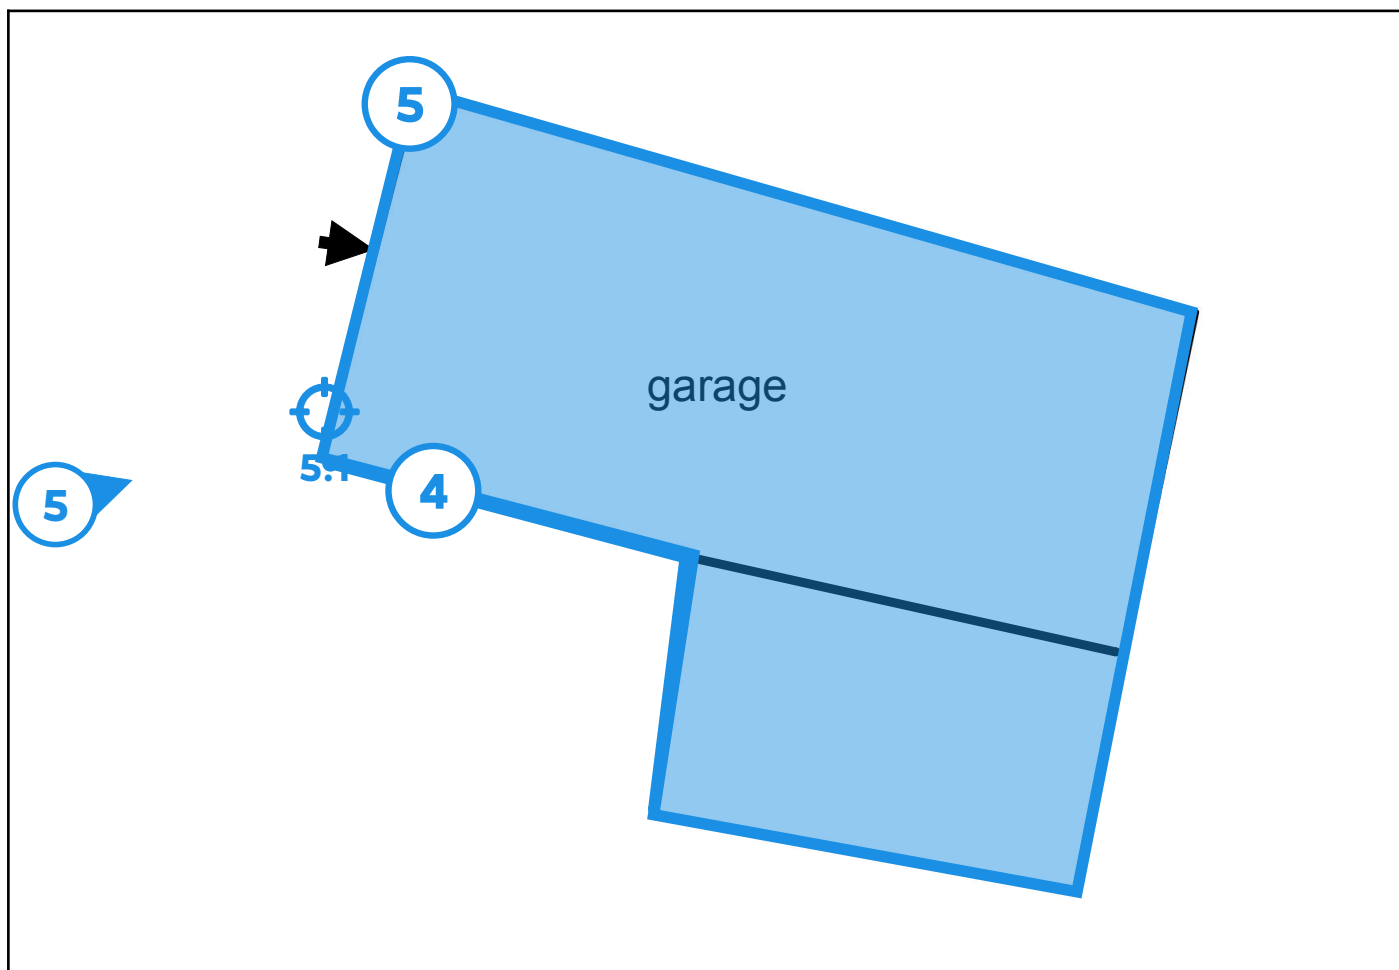
## Plan 2.1: garage

Beschrijving	Type	Actie
4. gevelcementering	Geen asbest	-
5. golfplaten garage	Geen asbest	-
5.1 Code: r002409154	Puntmonster	-
