Asbestinventarisatetest

Geistingen 27, 3640 Kinrooi

Attestnummer : 20240126-000266.000

Uitgegeven op : 26.01.2024

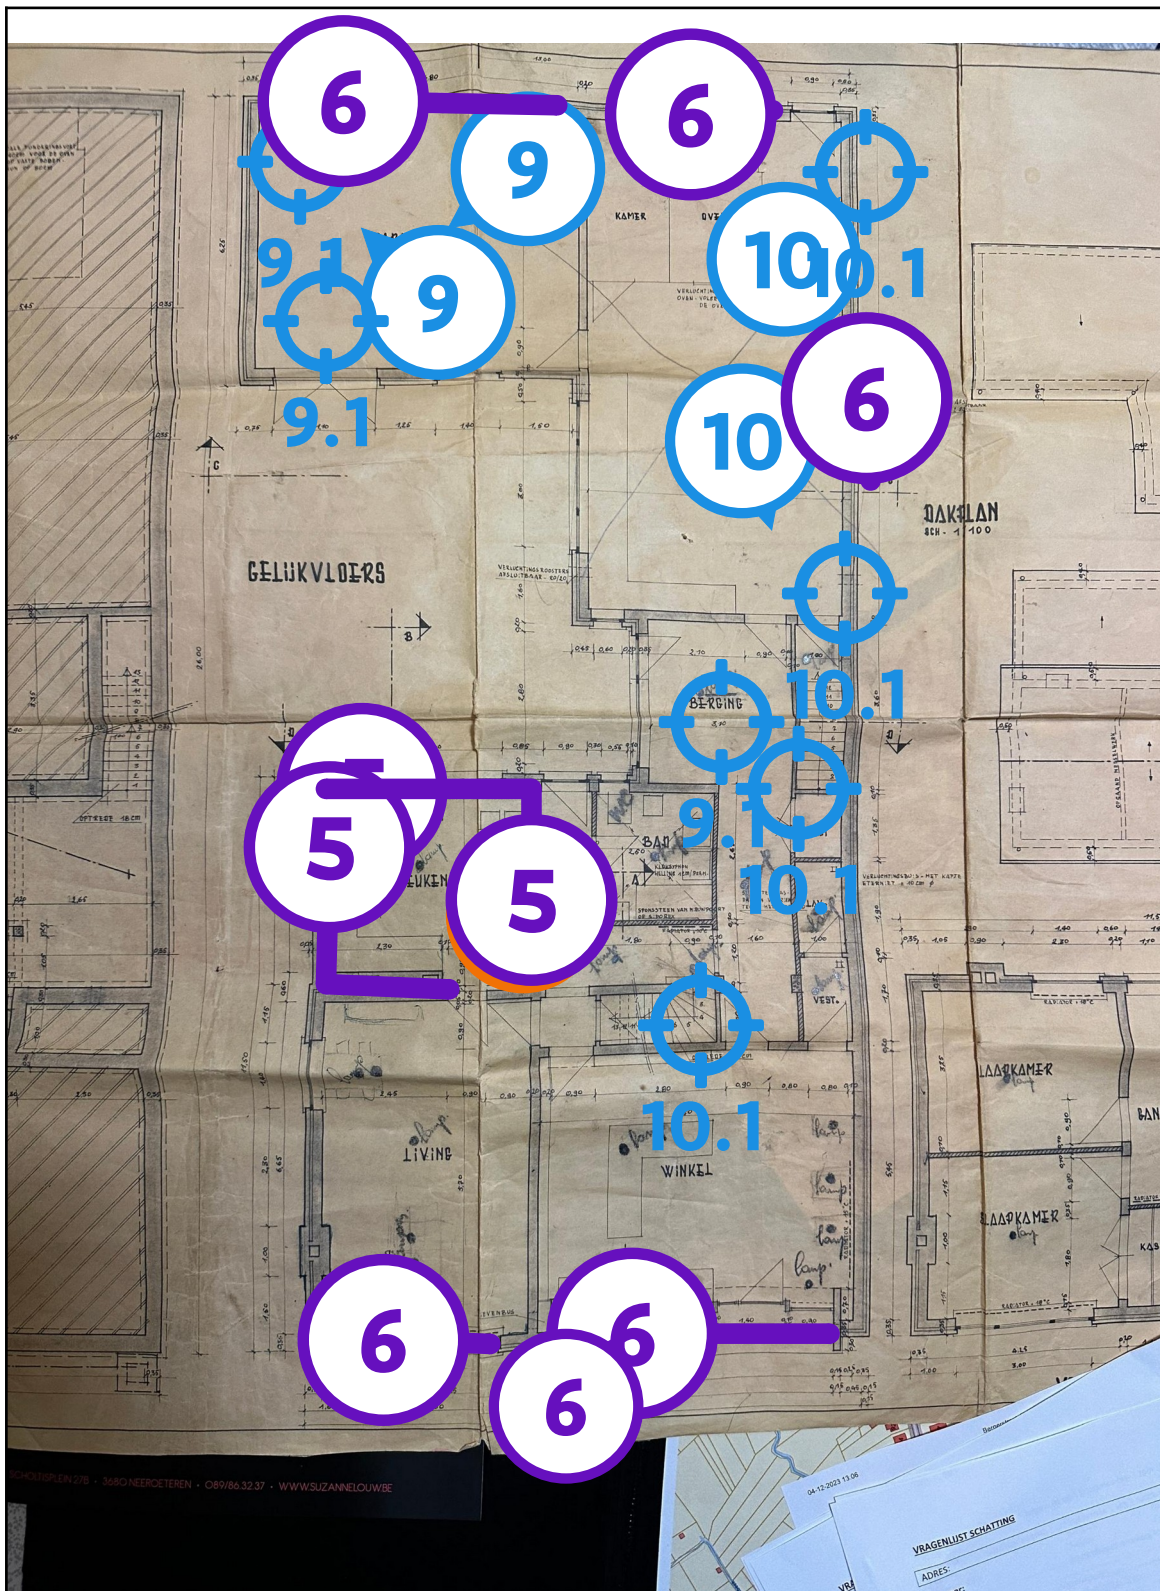
Plan 1.1: nv0

1. bakeliet schakelaars en stopcontacten	Asbestmateriaal	Verwijderen
5. tegellijm wandtegels bakkerij en badkamer	Advies	-
6. siliconen / kit glas-ramen	Advies	-
9. pleister plafonds	Geen asbest	-
9.1 Code: r002440981	Mengmonster	-
10. pleister wanden	Geen asbest	-
10.1 Code: r002440782	Mengmonster	-

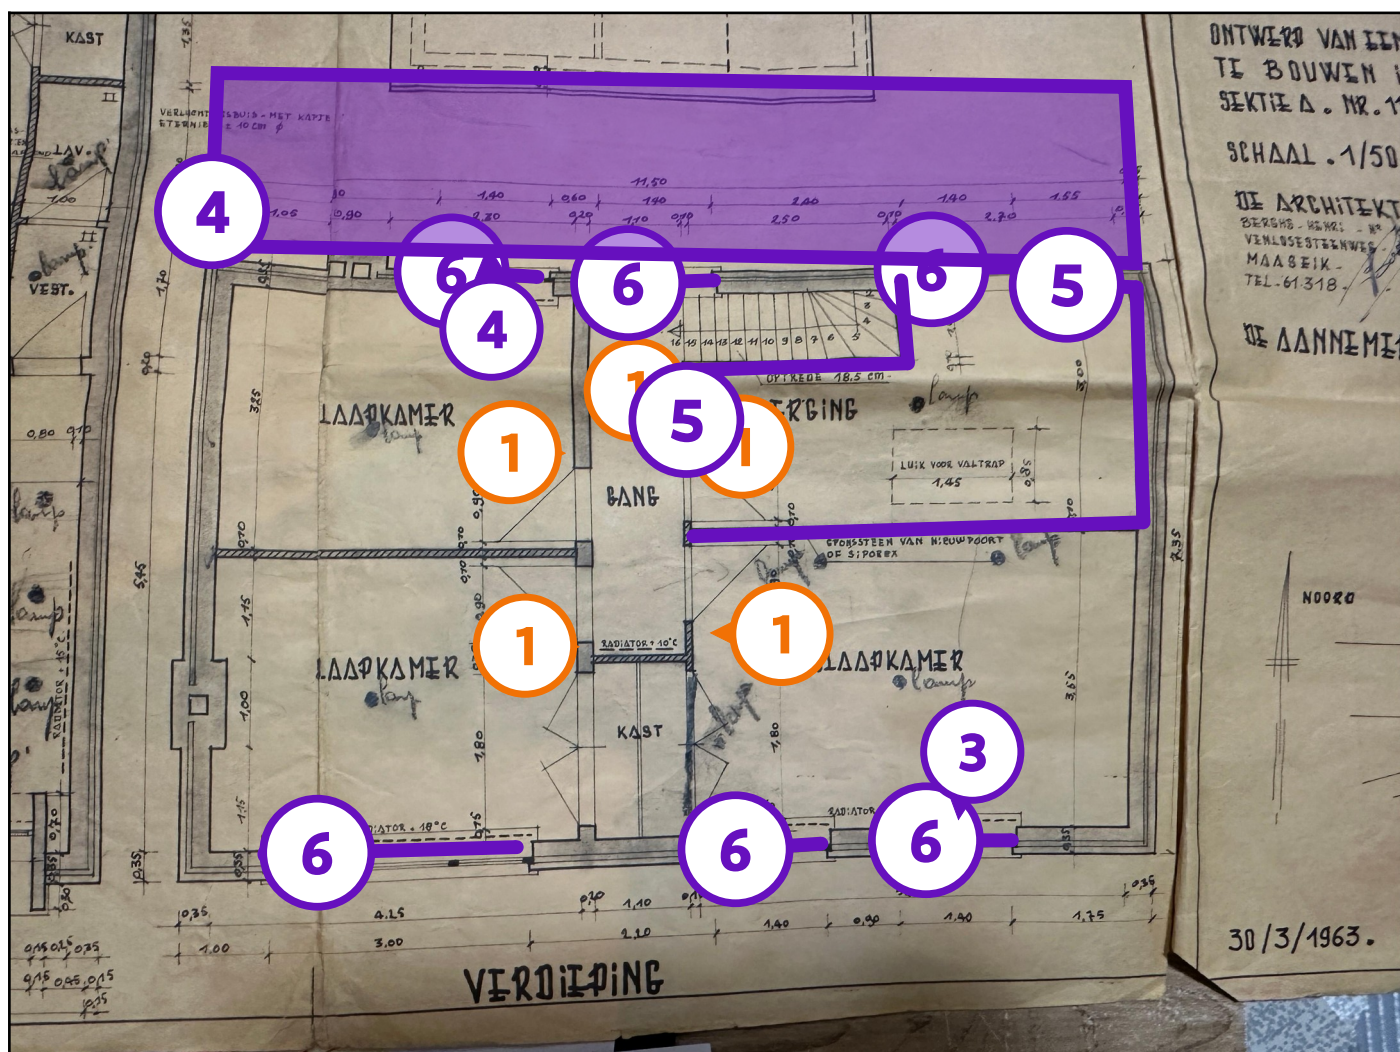
Plan 1.2: nv1

Beschrijving	Type	Actie
1. bakeliet schakelaars en stopcontacten	Asbestmateriaal	Verwijderen
3. diversen	Advies	-
4. dakbedekking plat dak achterbouw	Advies	-
5. tegellijm wandtegels bakkerij en badkamer	Advies	-
6. siliconen / kit glas -ramen	Advies	-

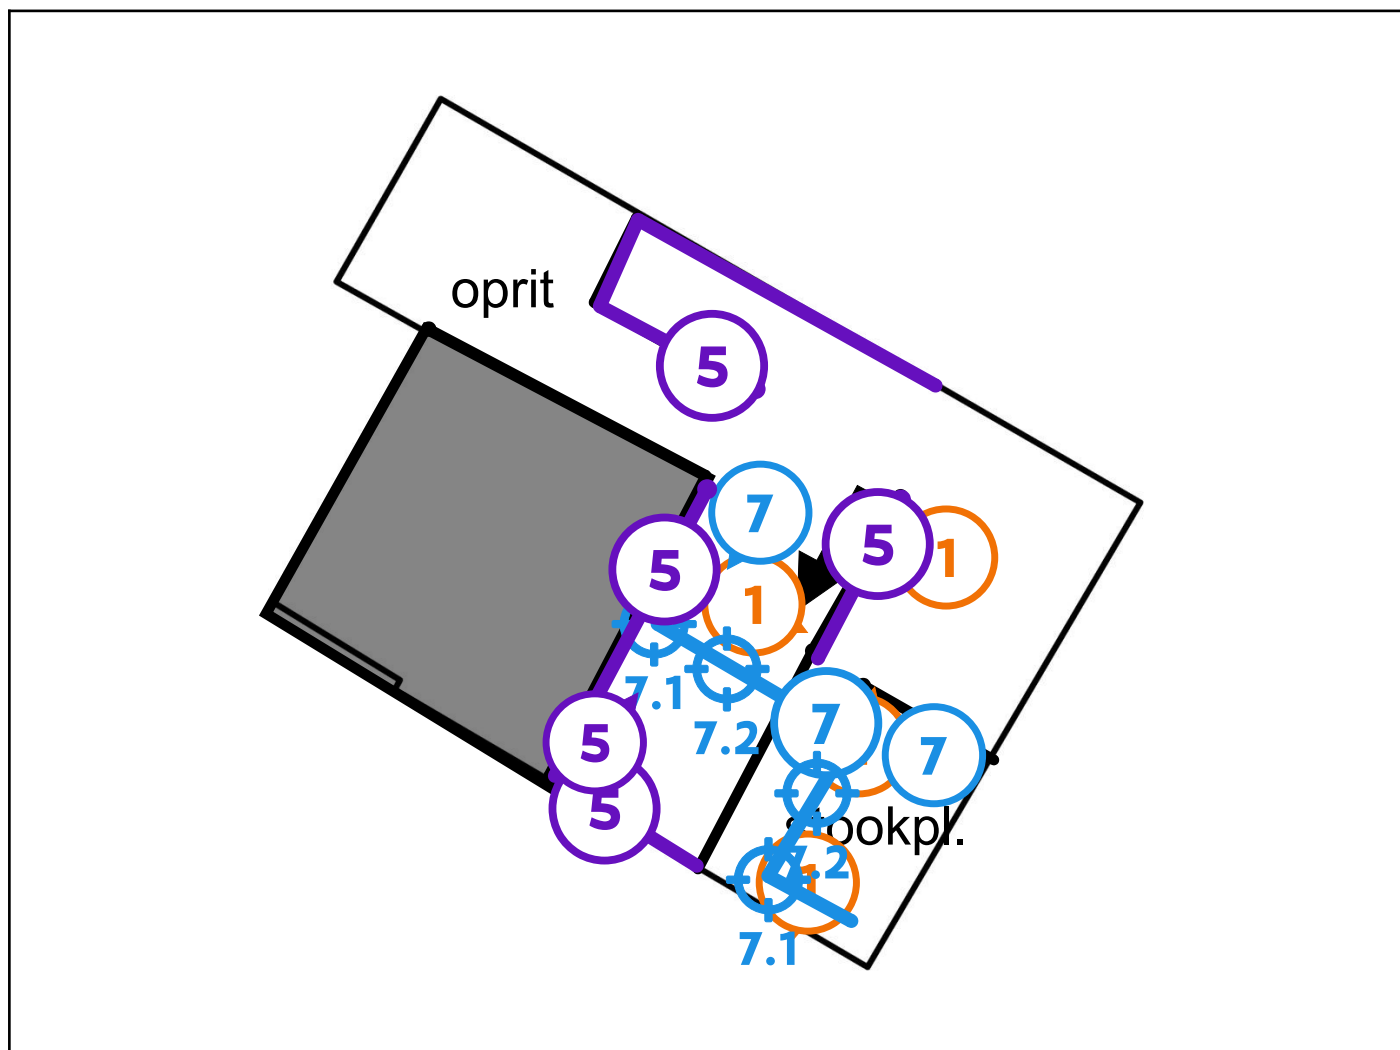
Plan 1.3: kelder

Beschrijving	Type	Actie
1. bakeliet schakelaars en stopcontacten	Asbestmateriaal	Verwijderen
5. tegellijm wandtegels bakkerij en badkamer	Advies	-
7. leidingisolatie kelder	Geen asbest	-
7.1 Code: r002440777 bochten	Mengmonster	-
7.2 Code: r002440784 rechte stukken	Mengmonster	-

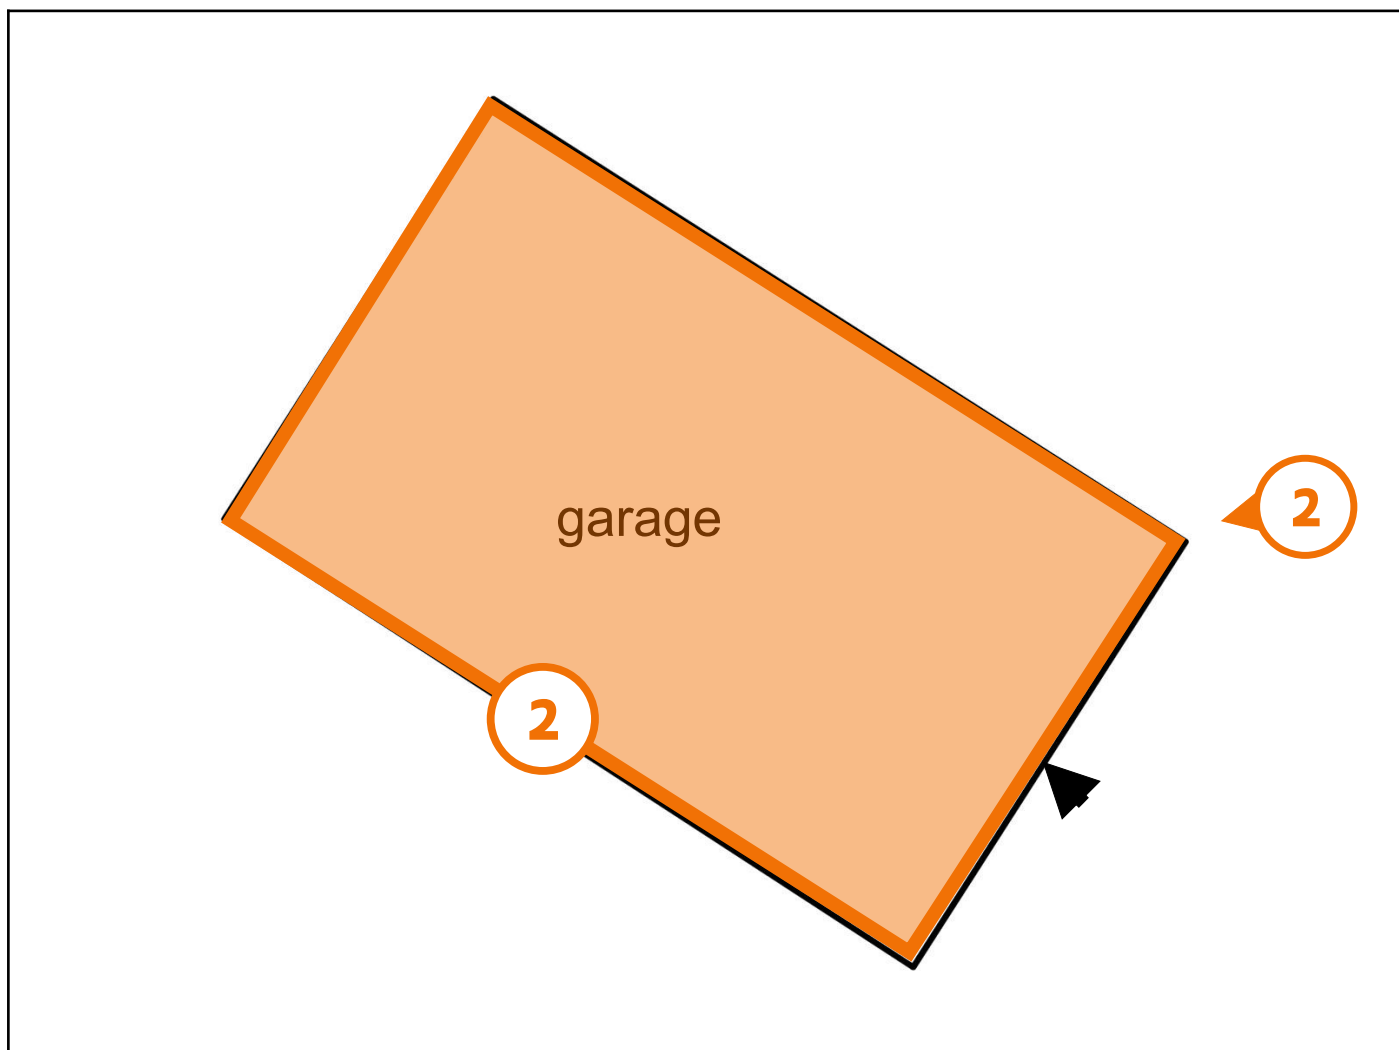
Plan 2.1: garage plan

Beschrijving	Type	Actie
2. golfplaten garage	Asbestmateriaal	Verwijderen

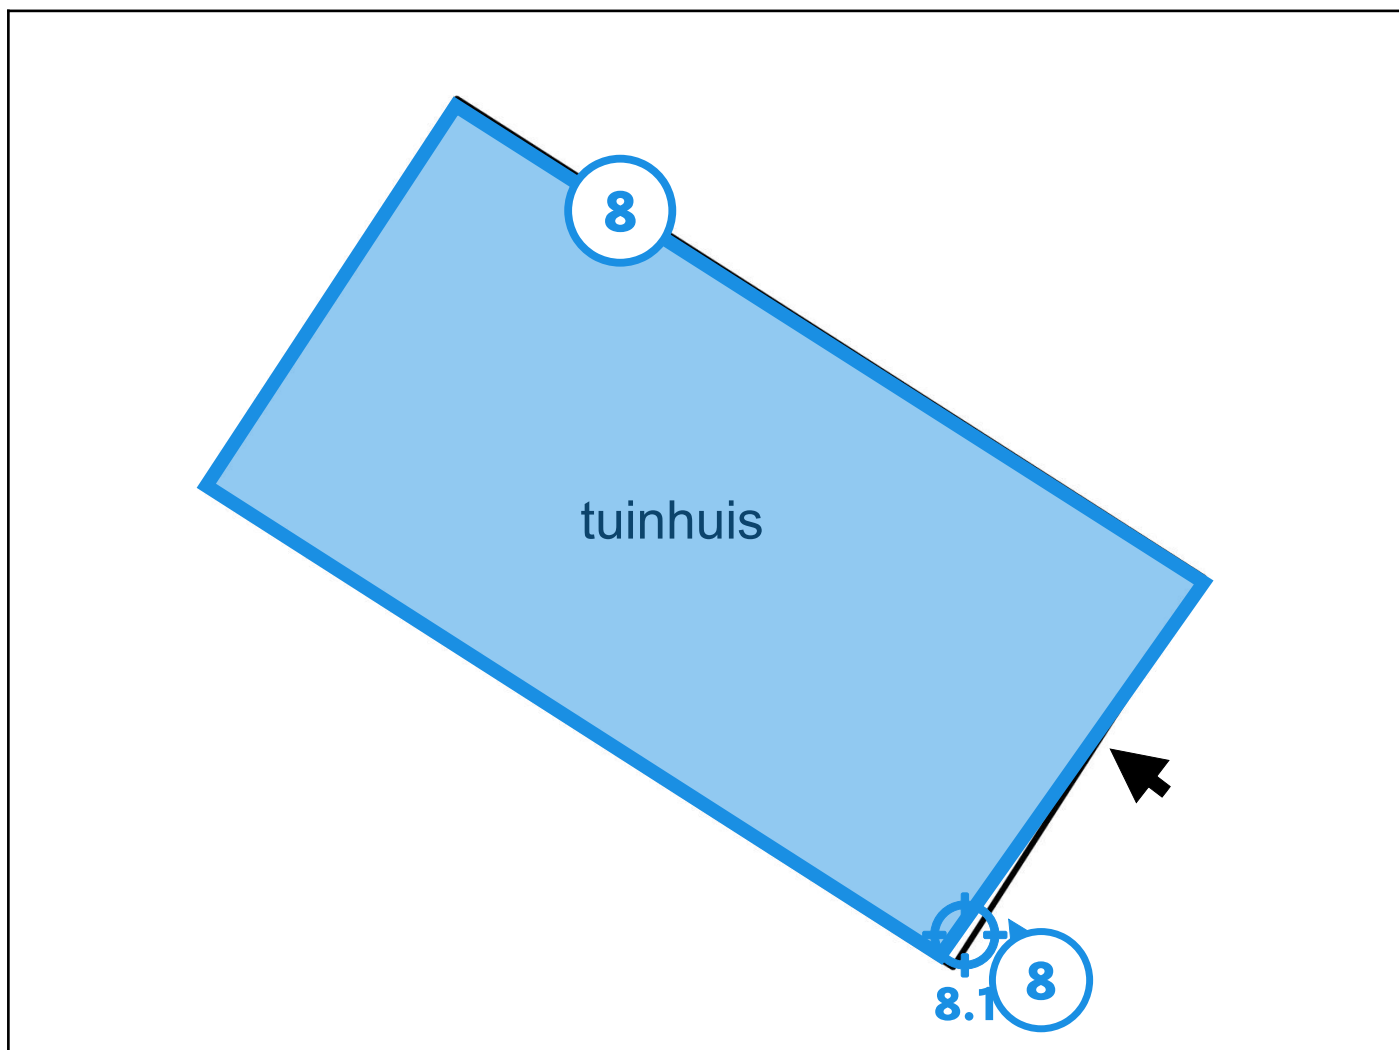
Plan 3.1: tuinhuis plan

Beschrijving	Type	Actie
8. roofing tuinhuis	Geen asbest	-
8.1 Code: r002440975	Puntmonster	-
