Asbestinventarisatetest

Dorperberg 26, 3680 Maaseik

Attestnummer : 20230712-000060.000

Niet-asbestveilig

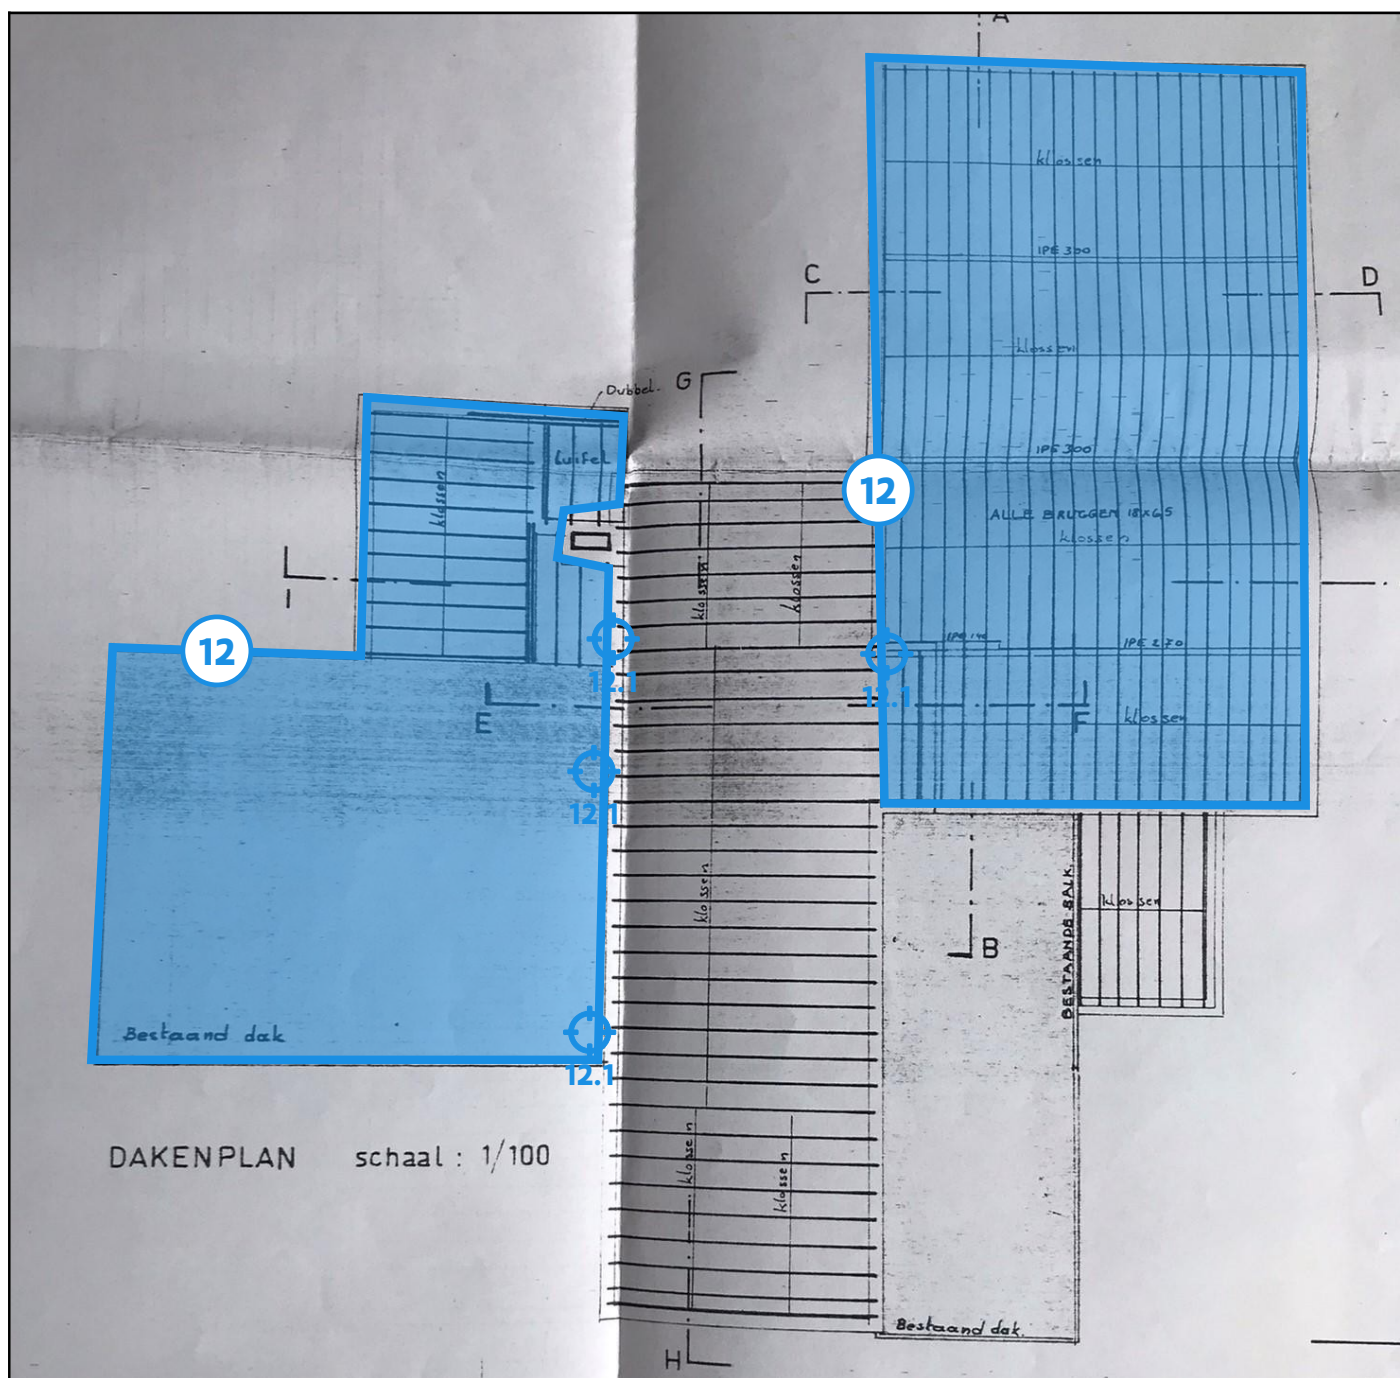
Plan 1.6: Dak/ buiten deel 1

Beschrijving	Type	Actie
12. Roofing rood	Geen asbest	-
12.1 Code: M3	Mengmonster	-

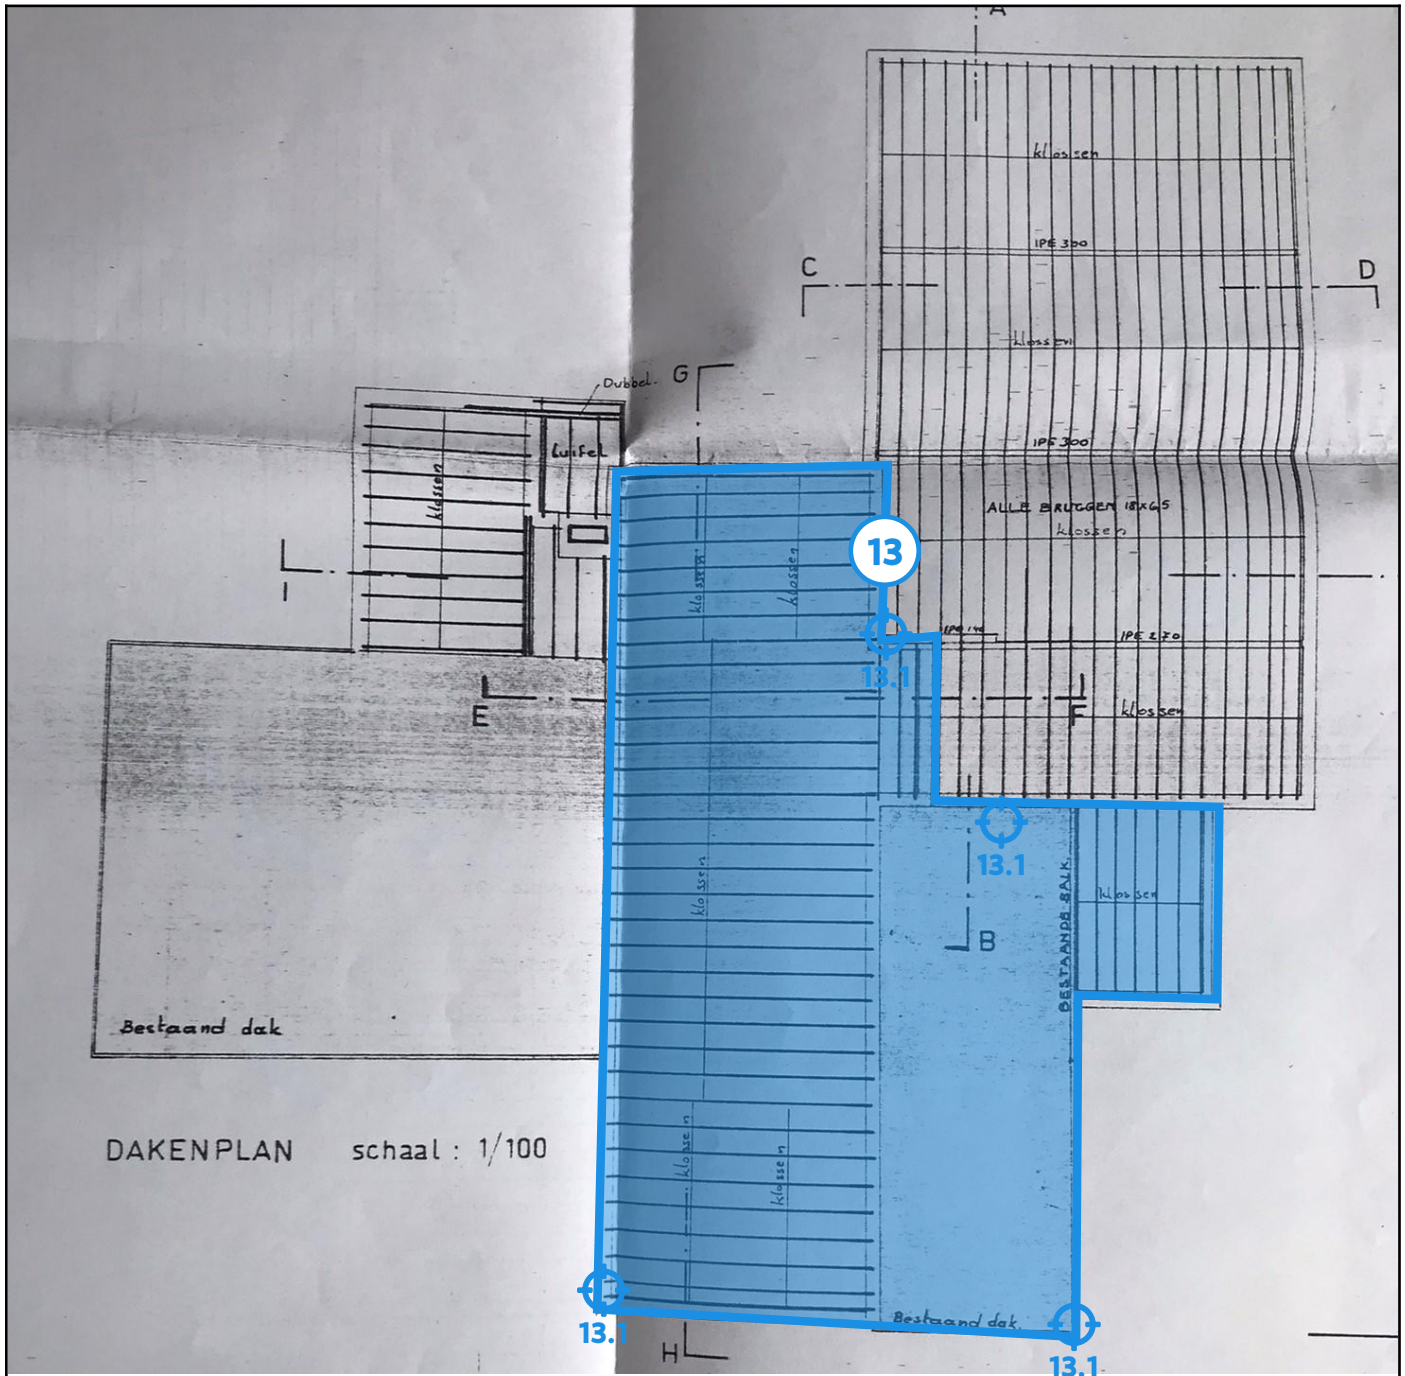
Plan 1.7: Dak/ buiten deel 2

Beschrijving	Type	Actie
13. Roofing grijs	Geen asbest	-
13.1 Code: M4	Mengmonster	-
