Asbestinventarisatetest

Spilstraat 46A, 3680 Maaseik

Attestnummer : 20240318-000029.000

Niet-asbestveilig

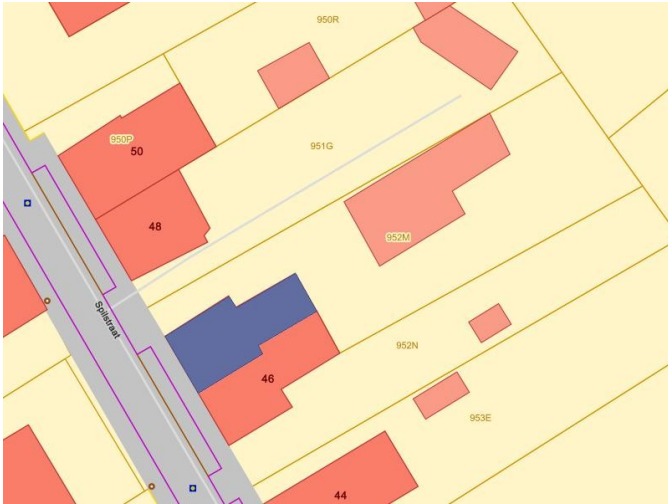
Zone 1: Hoofdgebouw

- 5 Asbestmaterialen**
- 0 Beperkingen
- 0 Uitsluitingen
- 0 Roerende goederen
- 0 Puin, steenslag, (water)bodem
- 3 Adviezen**
- 3 Geen asbest**

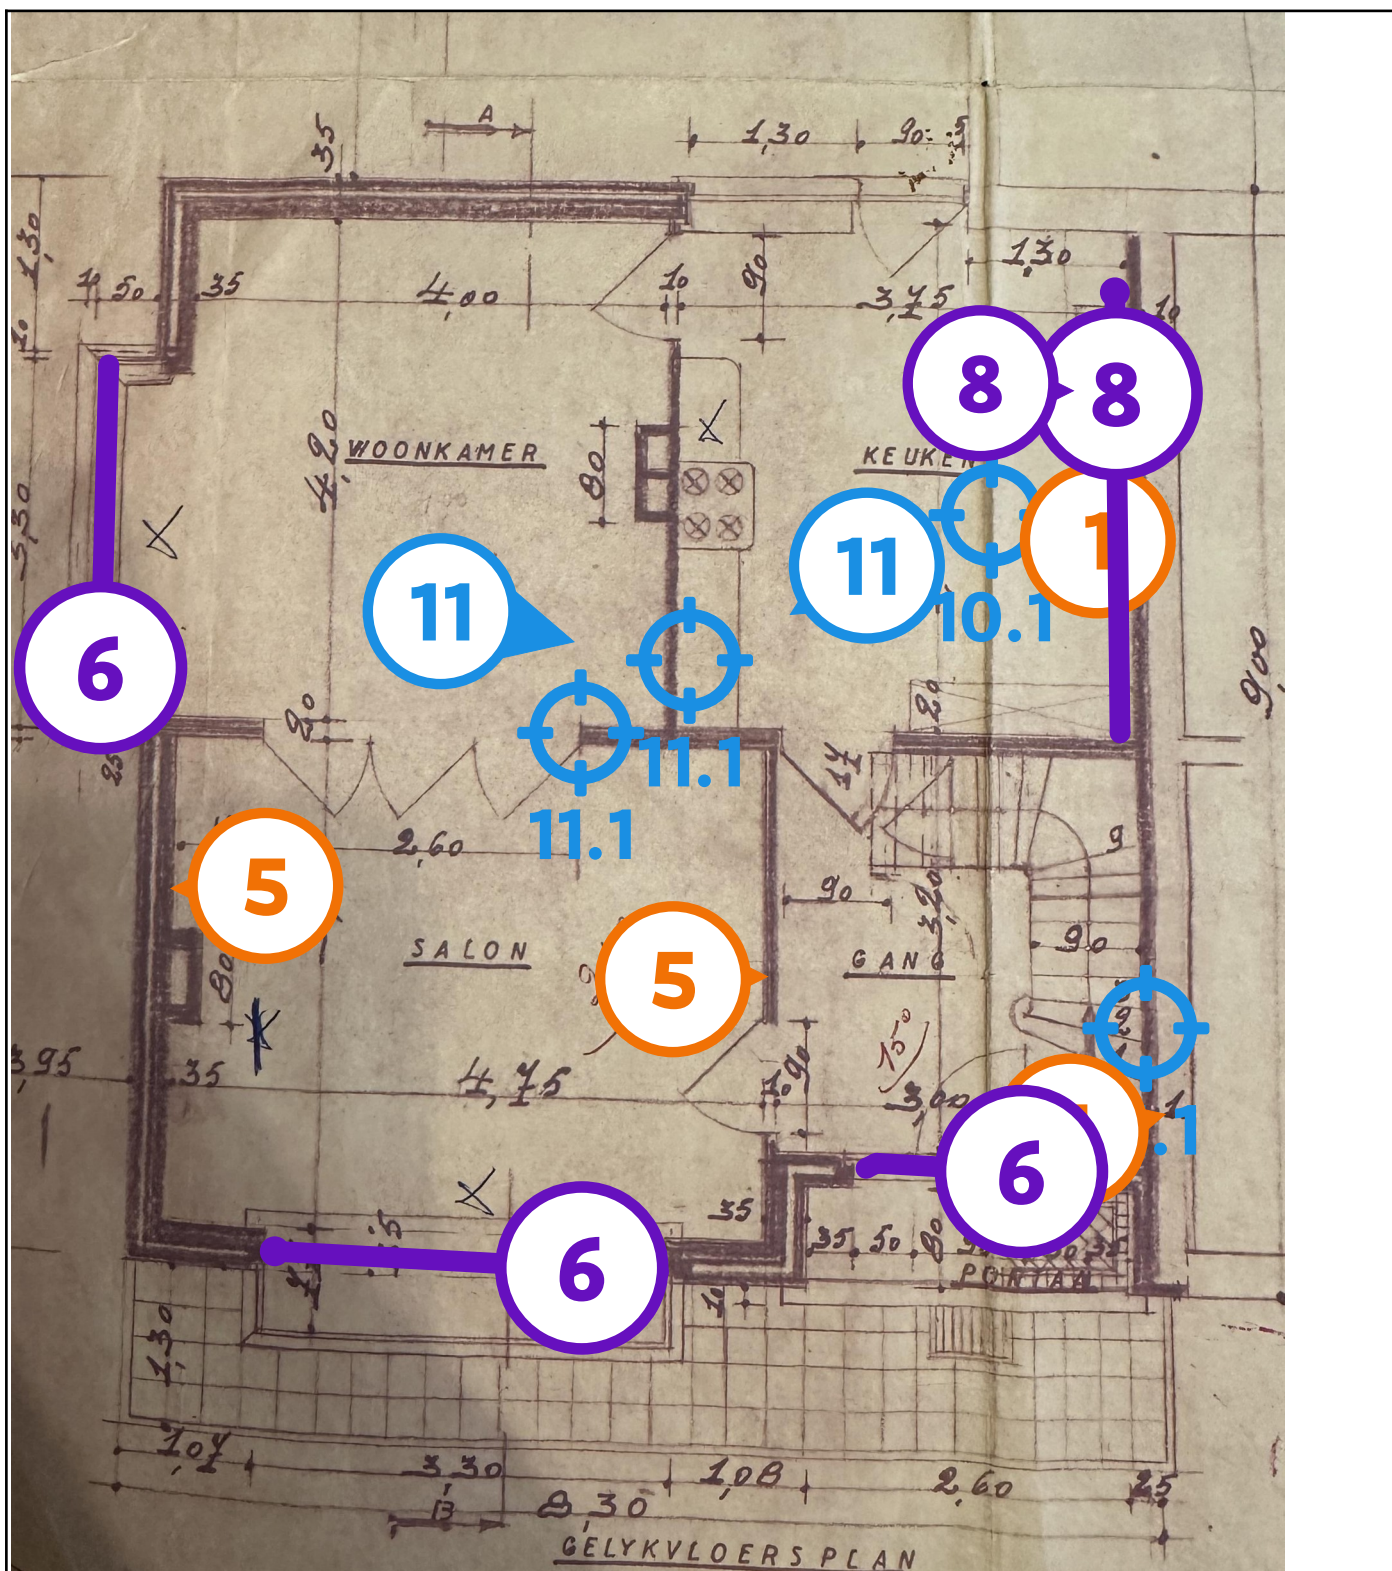
Plan 1.1: nv0

1. zwart antidreunplaatje onder lavabo keuken	Asbestmateriaal	Verwijderen
4. bakeliet zekeringskast 2 st	Asbestmateriaal	Verwijderen
5. bakeliet schakelaars en stopcontacten	Asbestmateriaal	Verwijderen
6. siliconen ramen	Advies	-
8. tegellijm wandtegels keuken en wc	Advies	-
10. pleister plafonds	Geen asbest	-
10.1 Code: r002448778	Mengmonster	-
11. pleister wanden	Geen asbest	-
11.1 Code: r002448779	Mengmonster	-

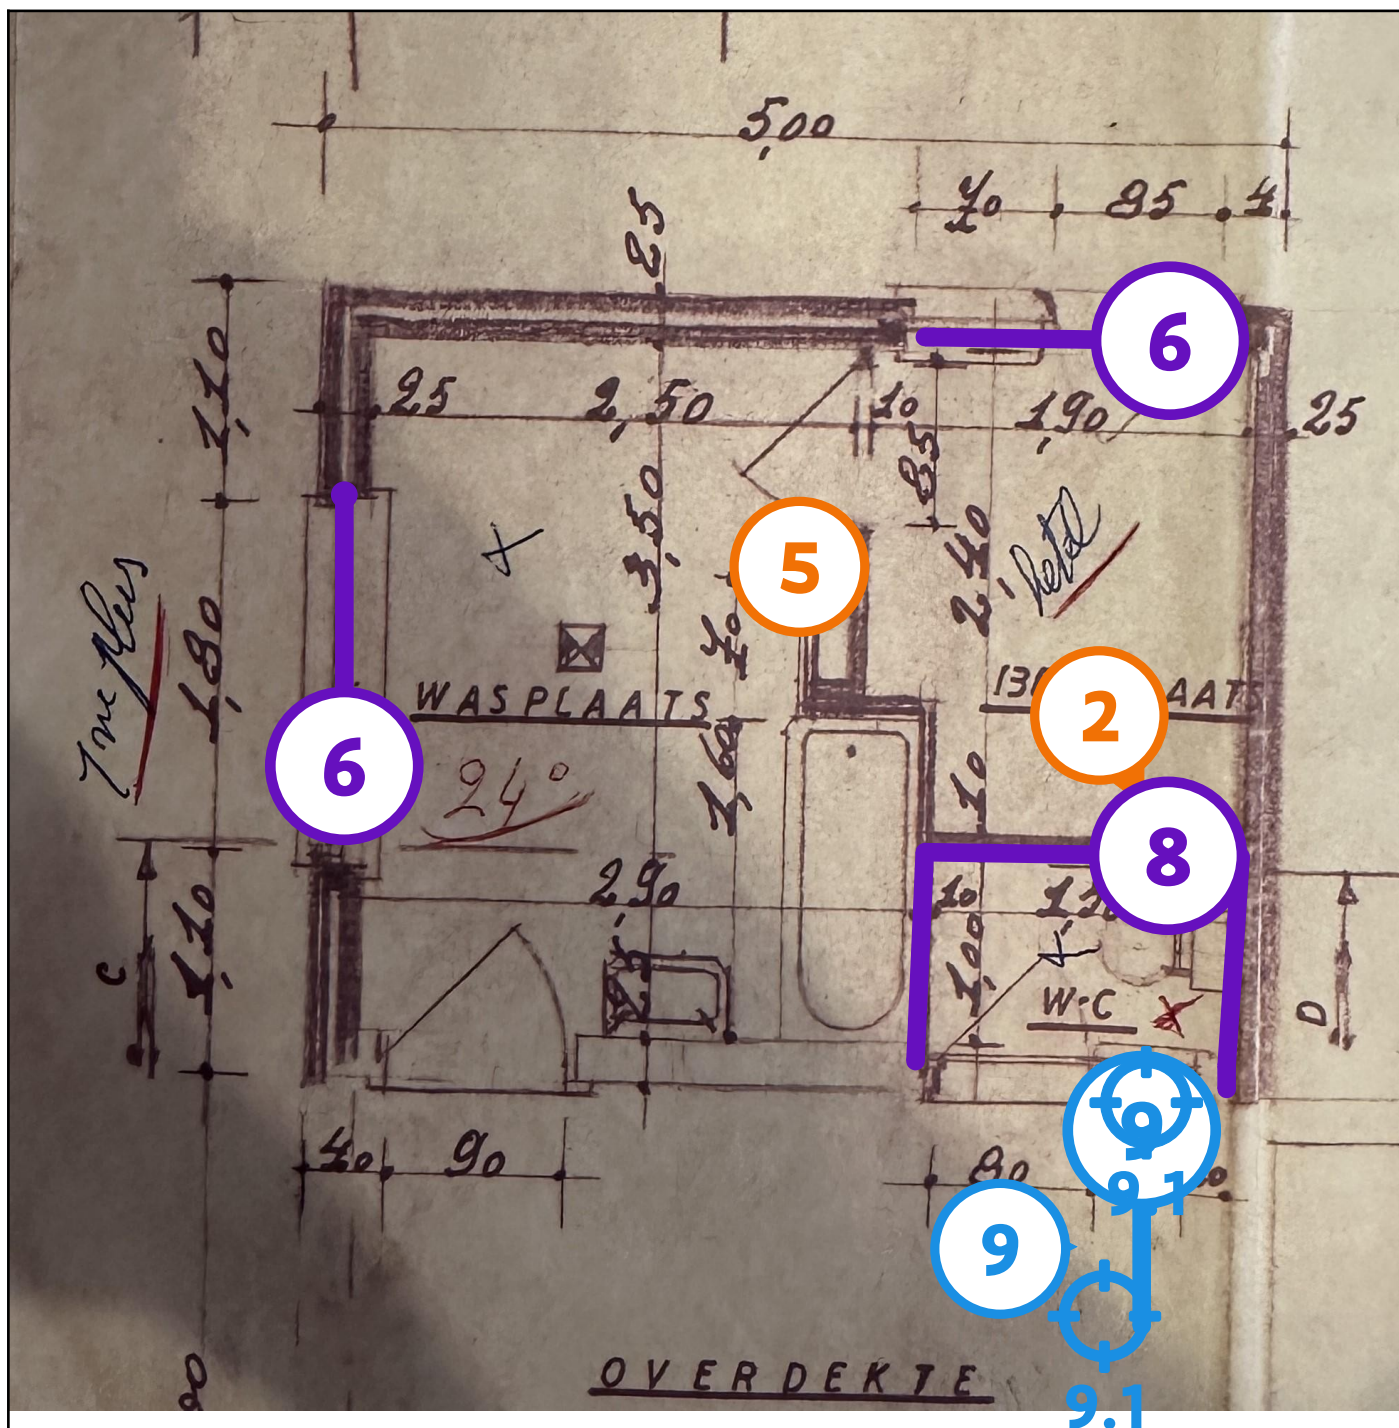
Plan 1.2: nv0

Beschrijving	Type	Actie
2. pakking ketel	Asbestmateriaal	Verwijderen
5. bakeliet schakelaars en stopcontacten	Asbestmateriaal	Verwijderen

6. siliconen ramen	Advies	-
8. tegellijm wandtegels keuken en wc	Advies	-
9. leidingisolatie veranda	Geen asbest	-
9.1 Code: r002448370 recht	Mengmonster	-

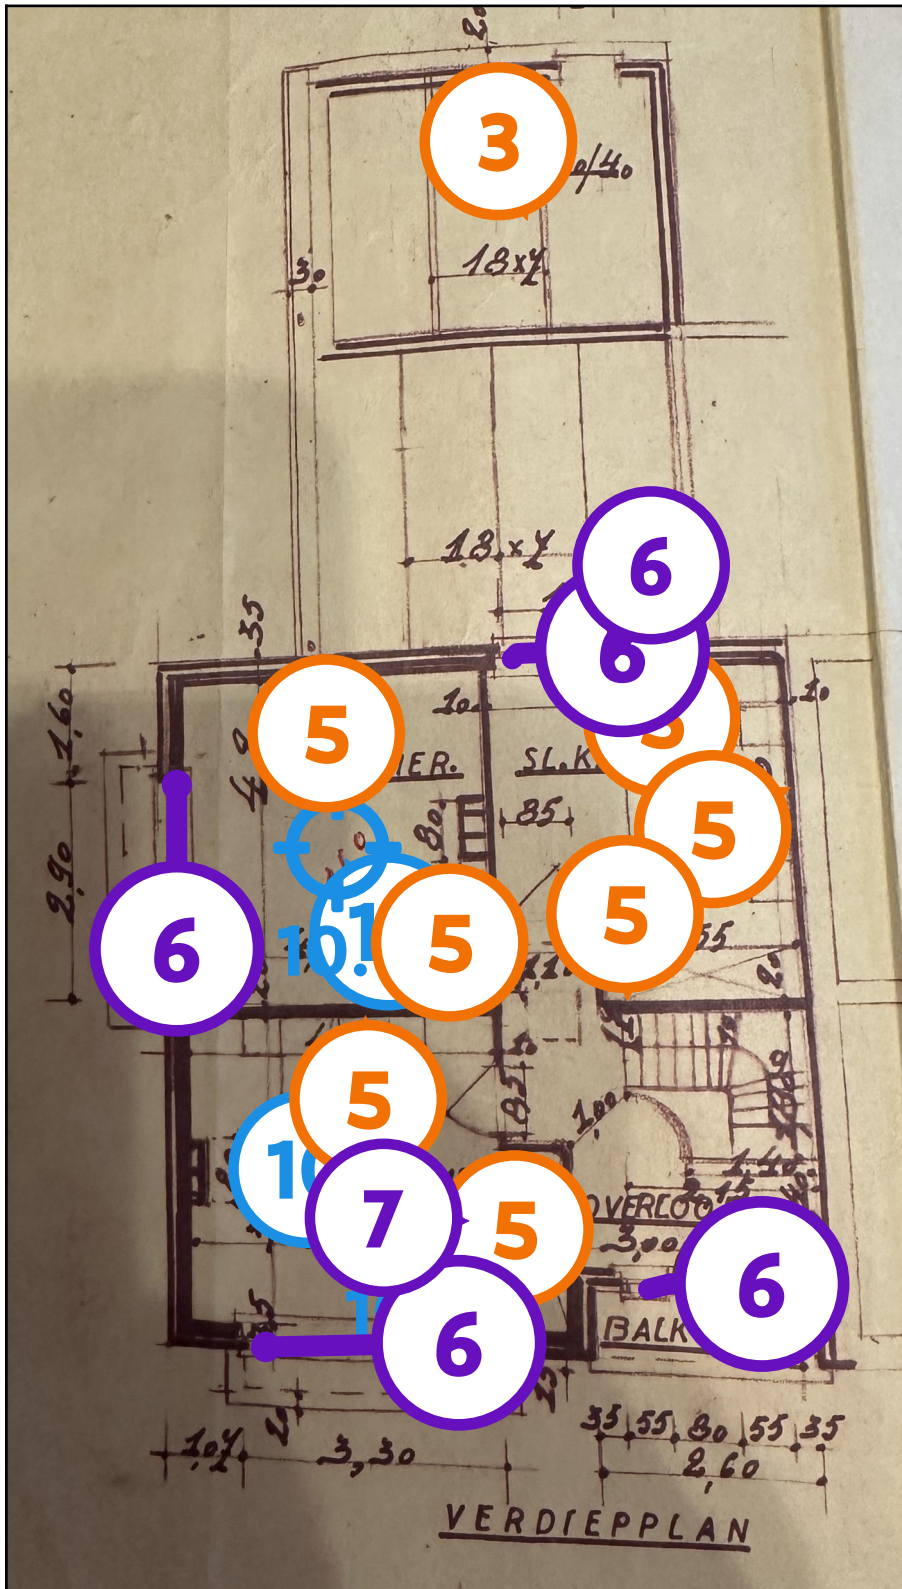
Plan 1.3: nv1

3. vezelcement schoorsteenbuis	Asbestmateriaal	Verwijderen
5. bakeliet schakelaars en stopcontacten	Asbestmateriaal	Verwijderen
6. siliconen ramen	Advies	-
7. diversen	Advies	-
10. pleister plafonds	Geen asbest	-
10.1 Code: r002448778	Mengmonster	-

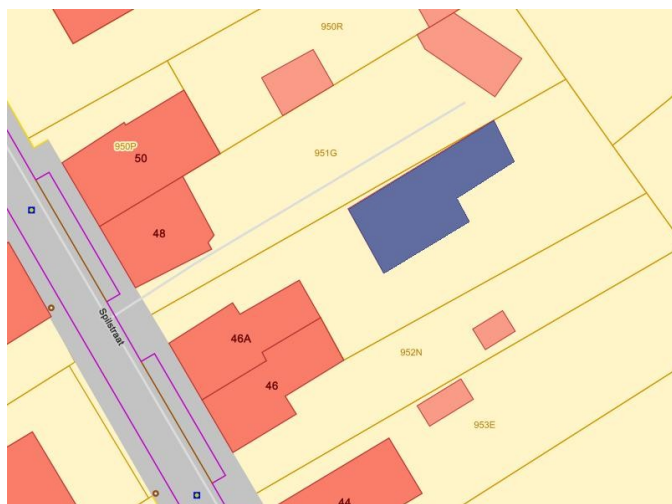
Zone 2: Bijgebouw

1 **Asbestmateriaal**

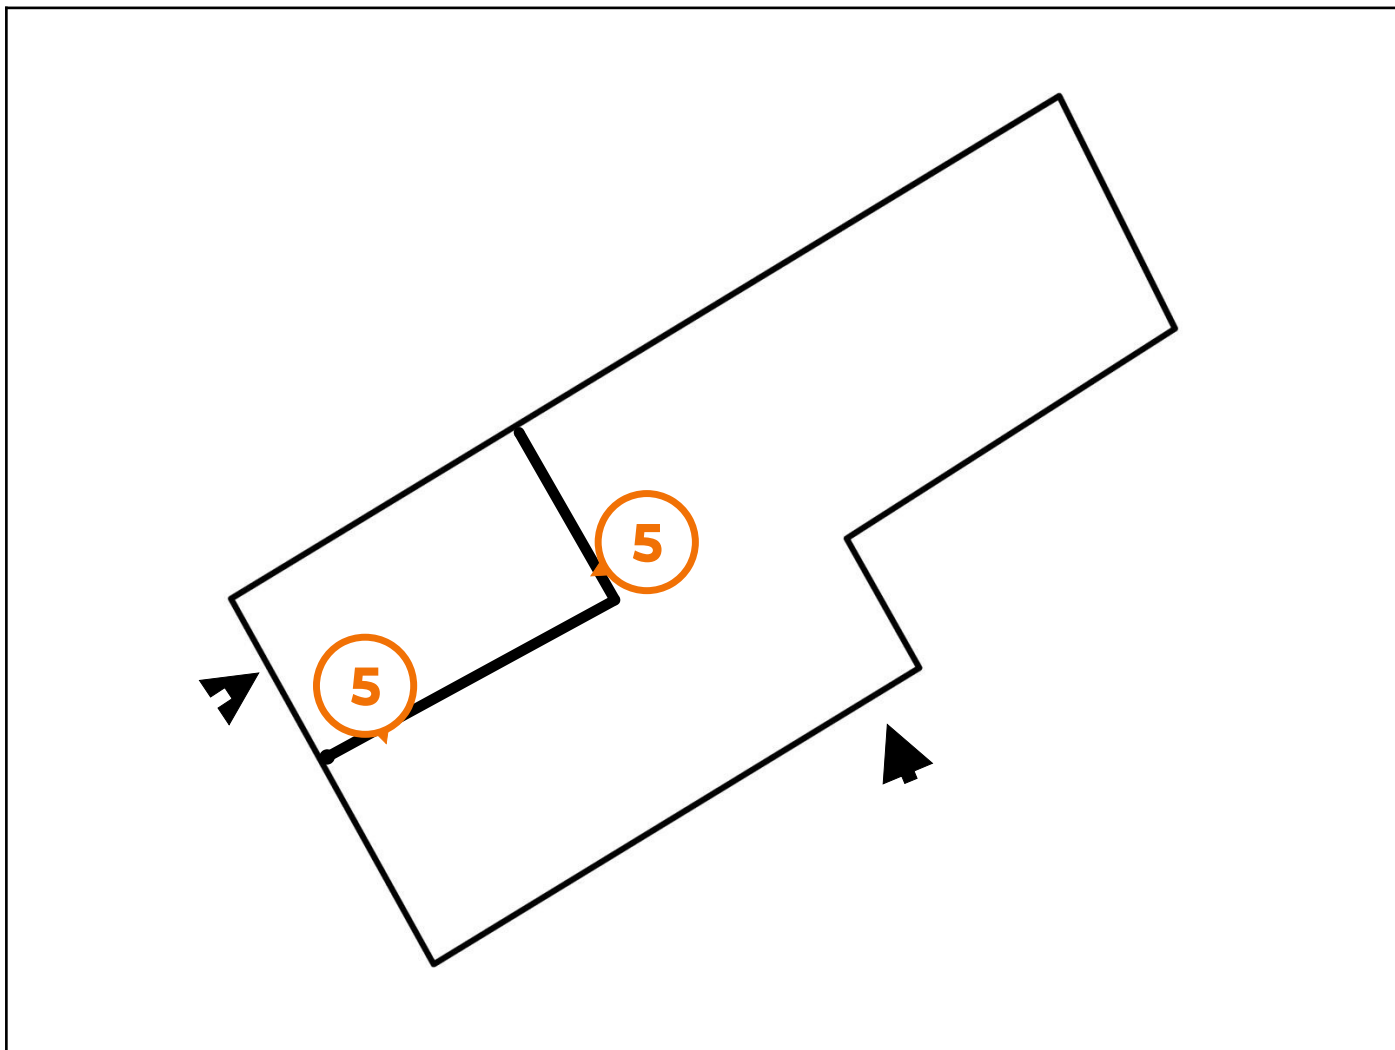
Plan 2.1: Bijgebouw plan

Beschrijving	Type	Actie
5. bakeliet schakelaars en stopcontacten	Asbestmateriaal	Verwijderen
