Asbestinventarisatetest

Diestersteenweg 40, 3680 Maaseik

Attestnummer : 20240326-000446.000

Uitgegeven op : 26.03.2024

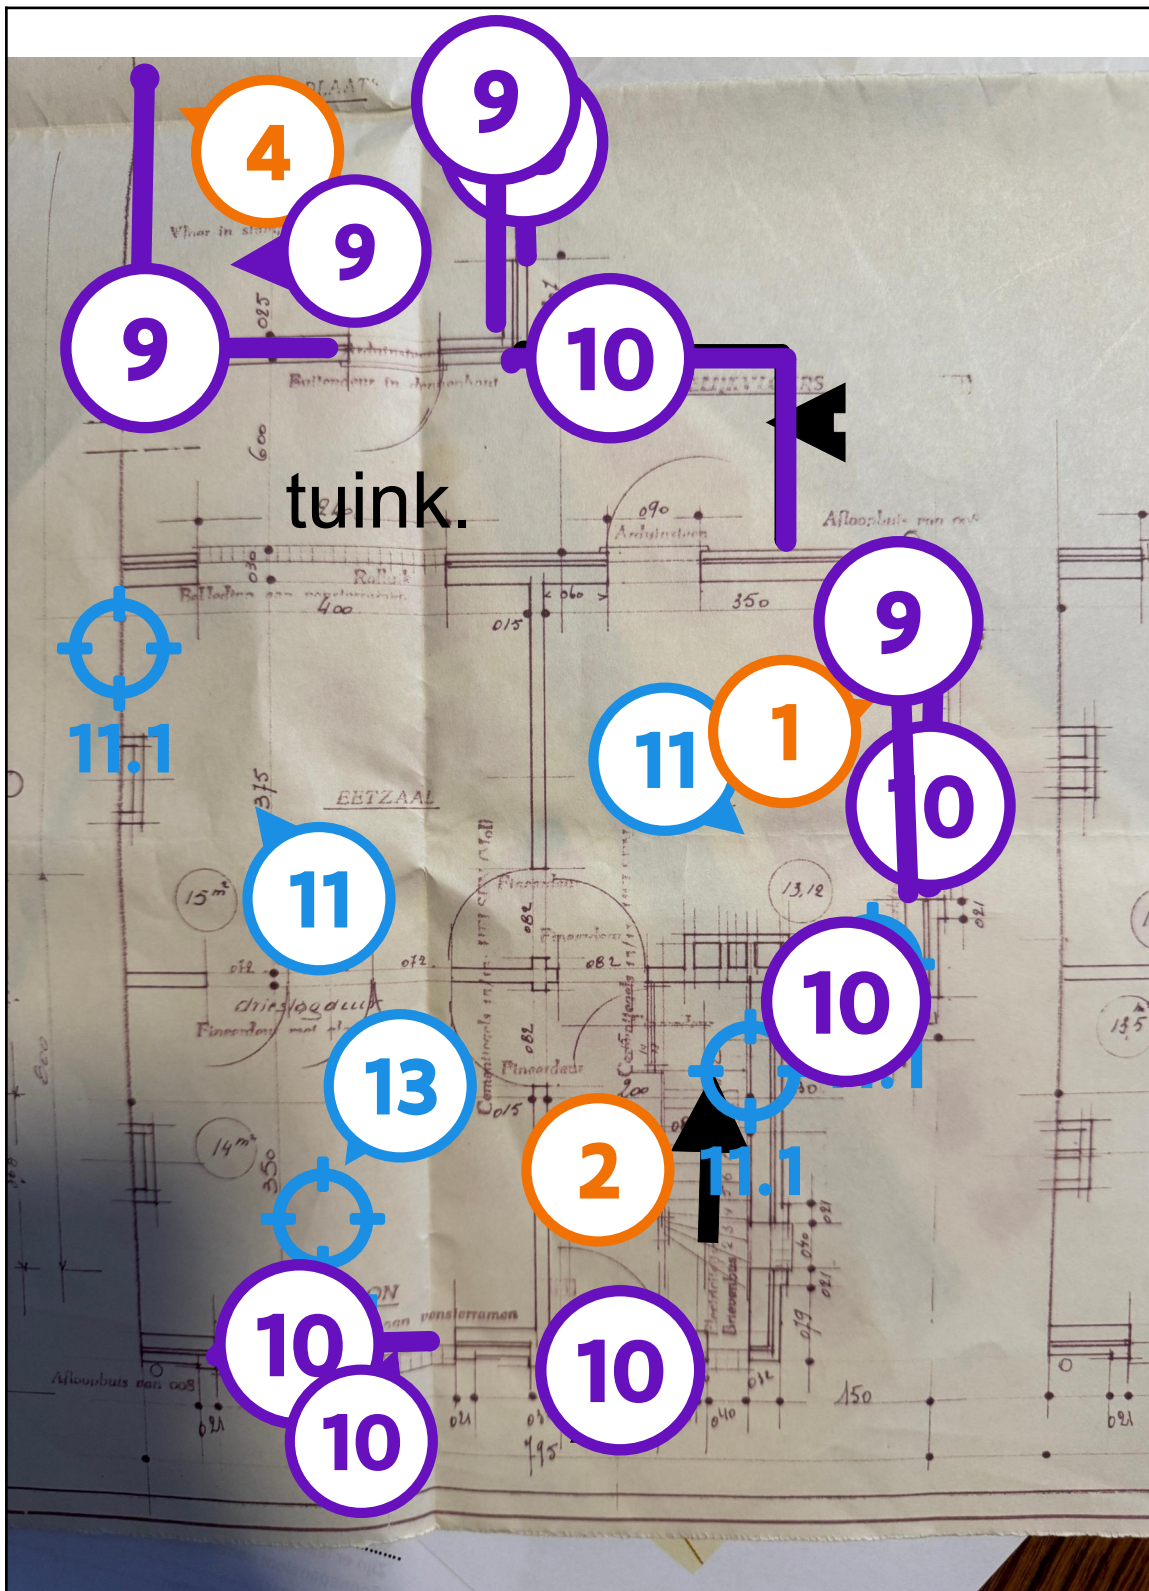
Plan 1.1: nv0

1. zwart antidreunplaatje lavabo keuken	Asbestmateriaal	Verwijderen
2. bakeliet schakelaars en stopcontacten	Asbestmateriaal	Verwijderen
4. pakking ketel	Asbestmateriaal	Verwijderen
9. tegellijm wandtegels badkamer en keuken	Advies	-
10. siliconen ramen	Advies	-
11. pleister wanden	Geen asbest	-
11.1 Code: r002391728	Mengmonster	-
13. plafonds pleisterwerk	Geen asbest	-
13.1 Code: r002393029	Mengmonster	-

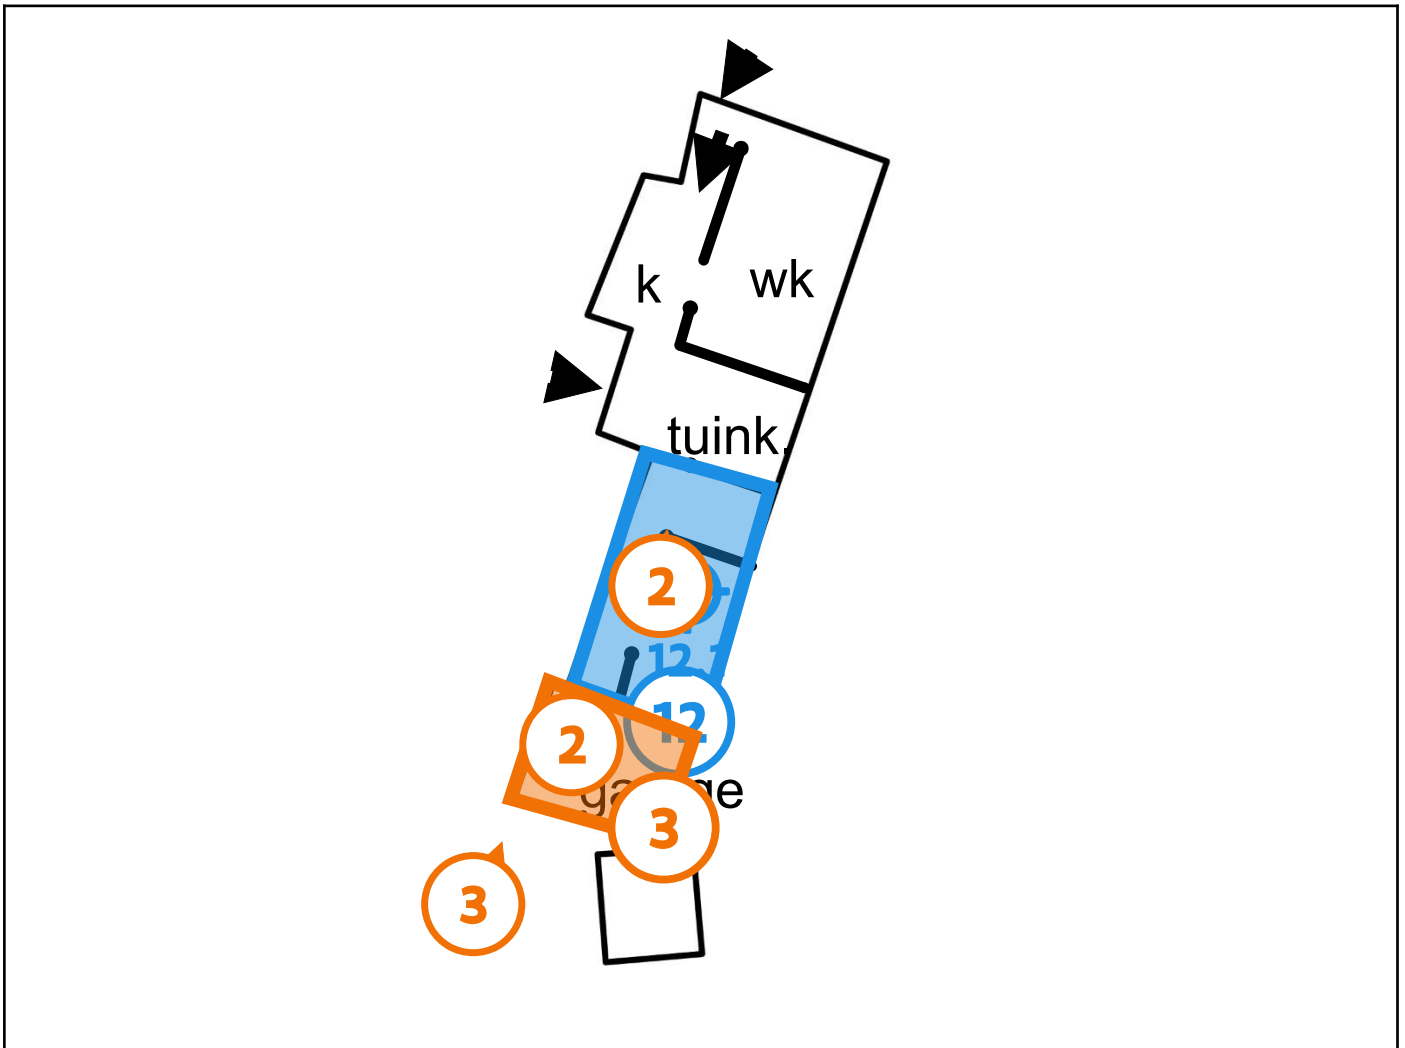
Plan 1.2: nv0

Beschrijving	Type	Actie
2. bakeliet schakelaars en stopcontacten	Asbestmateriaal	Verwijderen
3. golfplaten garage	Asbestmateriaal	Verwijderen
12. grijze vloertegel nv0 incl lijm	Geen asbest	-
12.1 Code: r002391841	Puntmonster	-

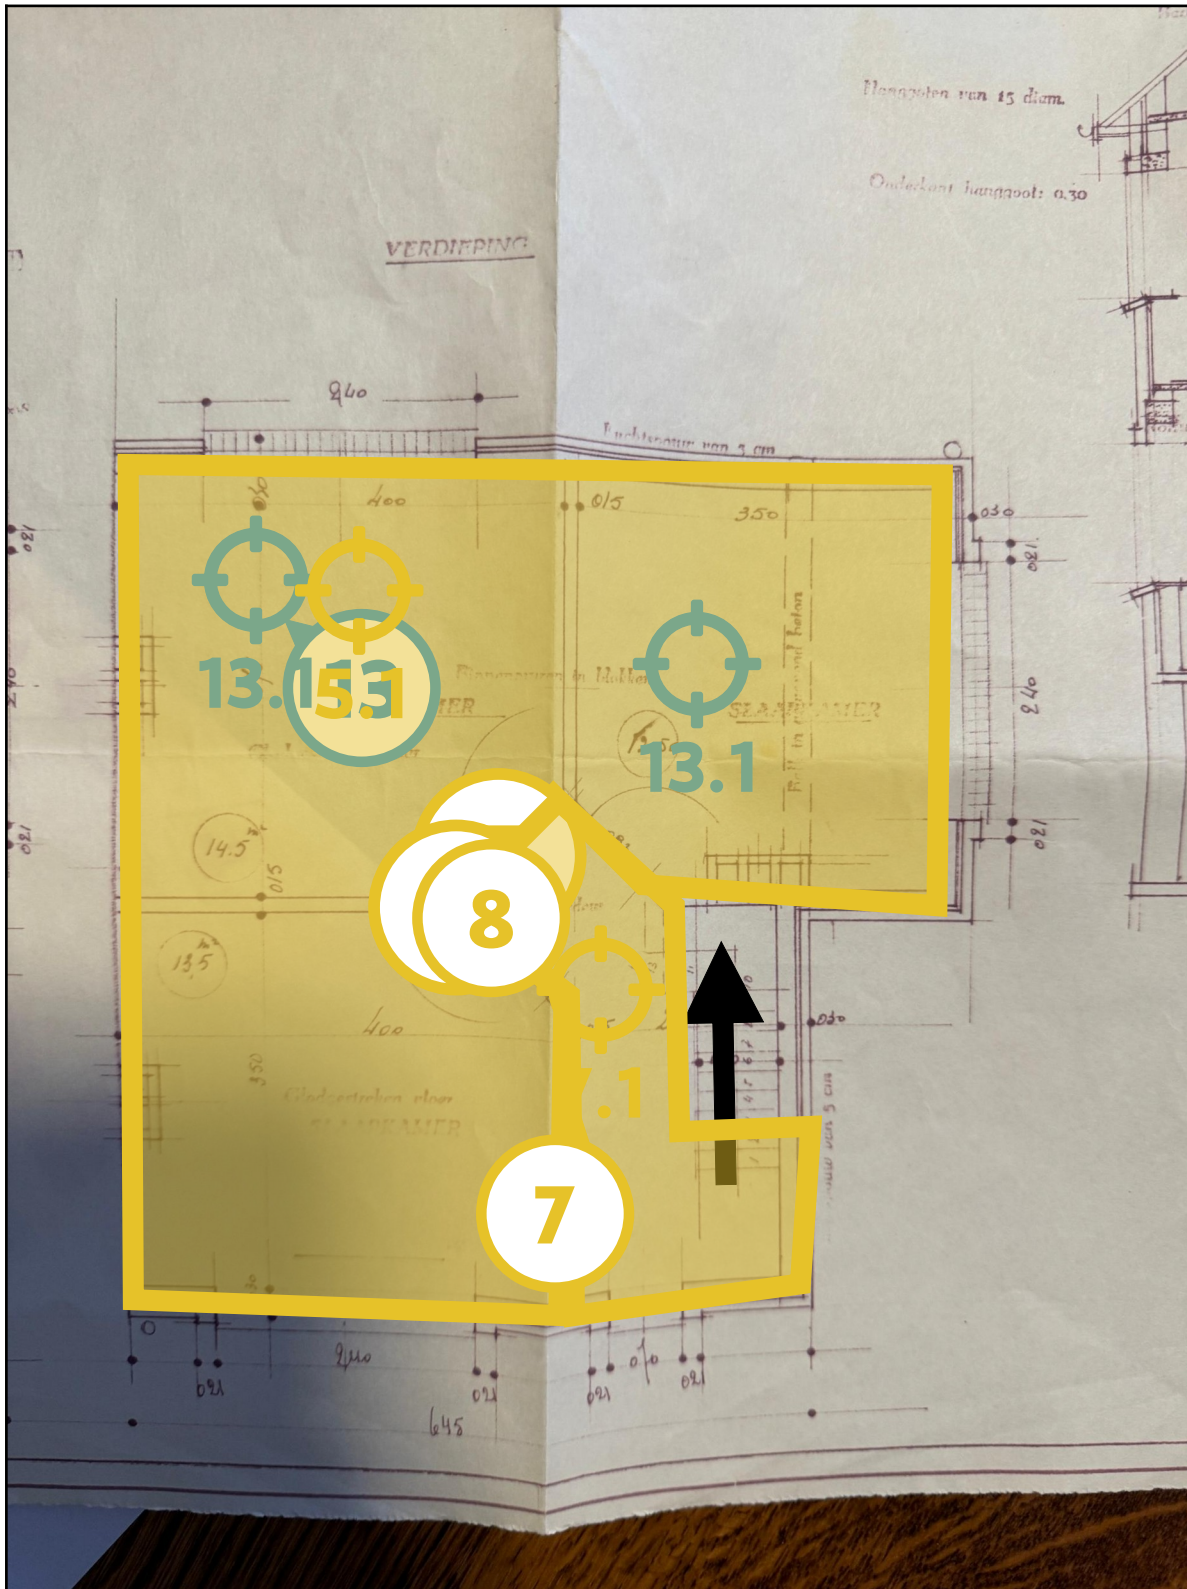
Plan 1.3: nv1

5. vloertegel bruin nv 1 incl lijm	Asbestmateriaal	Zorgvuldig beheren
5.1 Code: r002391726	Puntmonster	-
7. vloertegel nv 1 badkamer en gang incl lijm	Asbestmateriaal	Zorgvuldig beheren
7.1 Code: r002391721	Puntmonster	-
8. tegellijm vloertegels nv 1	Asbestmateriaal	Zorgvuldig beheren
13. plafonds pleisterwerk	Geen asbest	-
13.1 Code: r002393029	Mengmonster	-

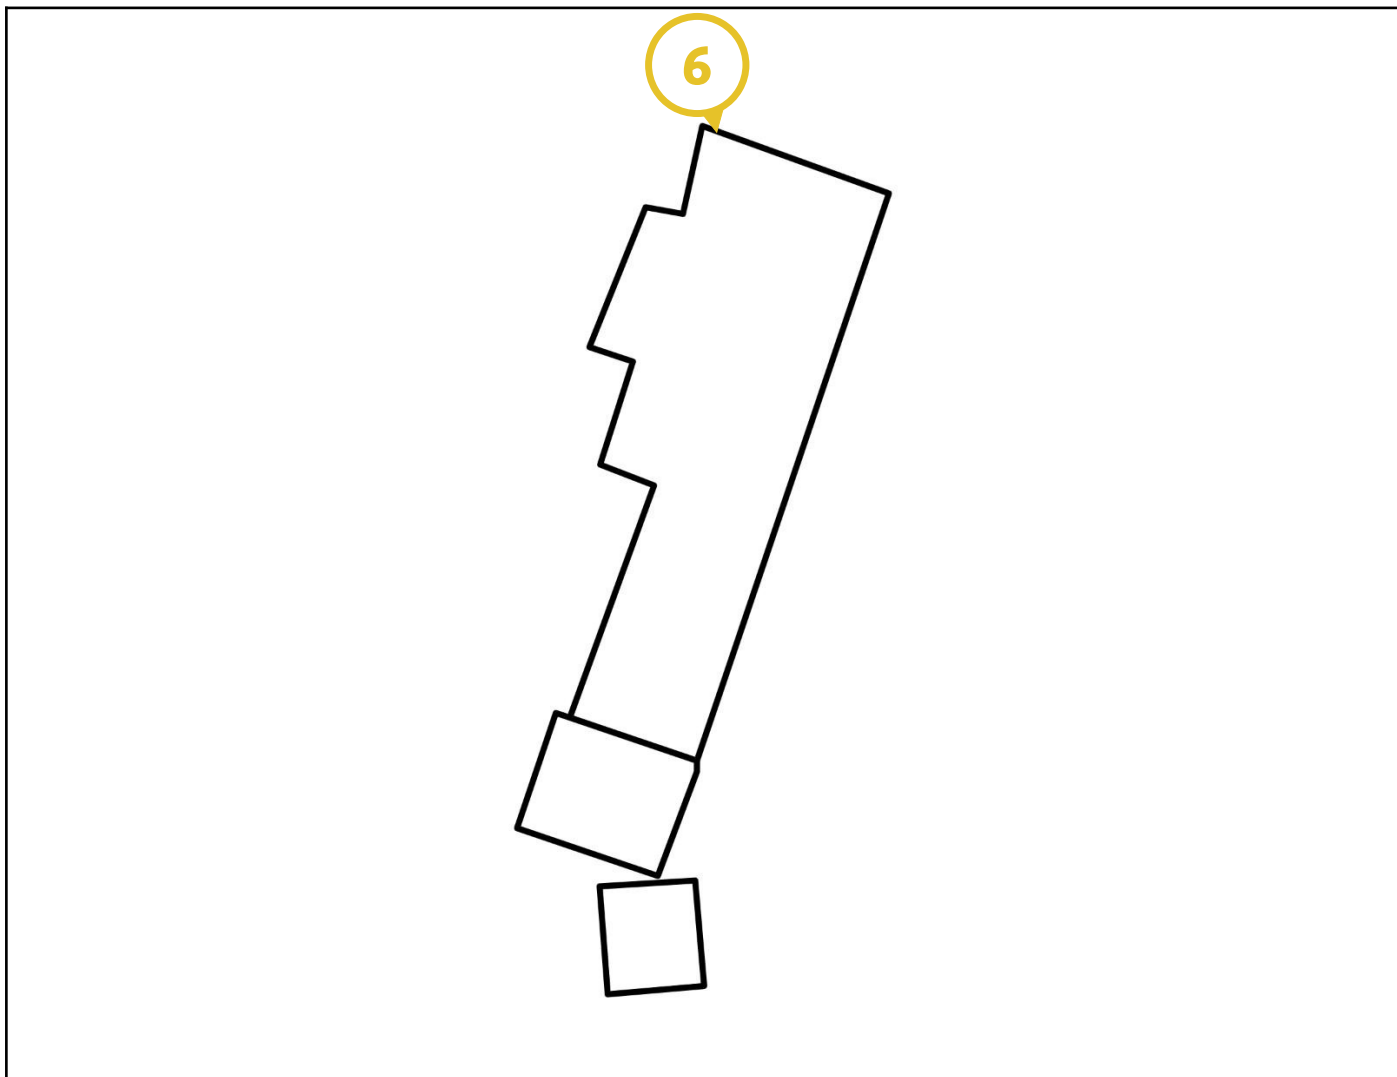
Plan 1.4: dakenplan

Beschrijving	Type	Actie
6. 3 bakeliet stoppen electriciteitsdraad	Asbestmateriaal	Zorgvuldig beheren

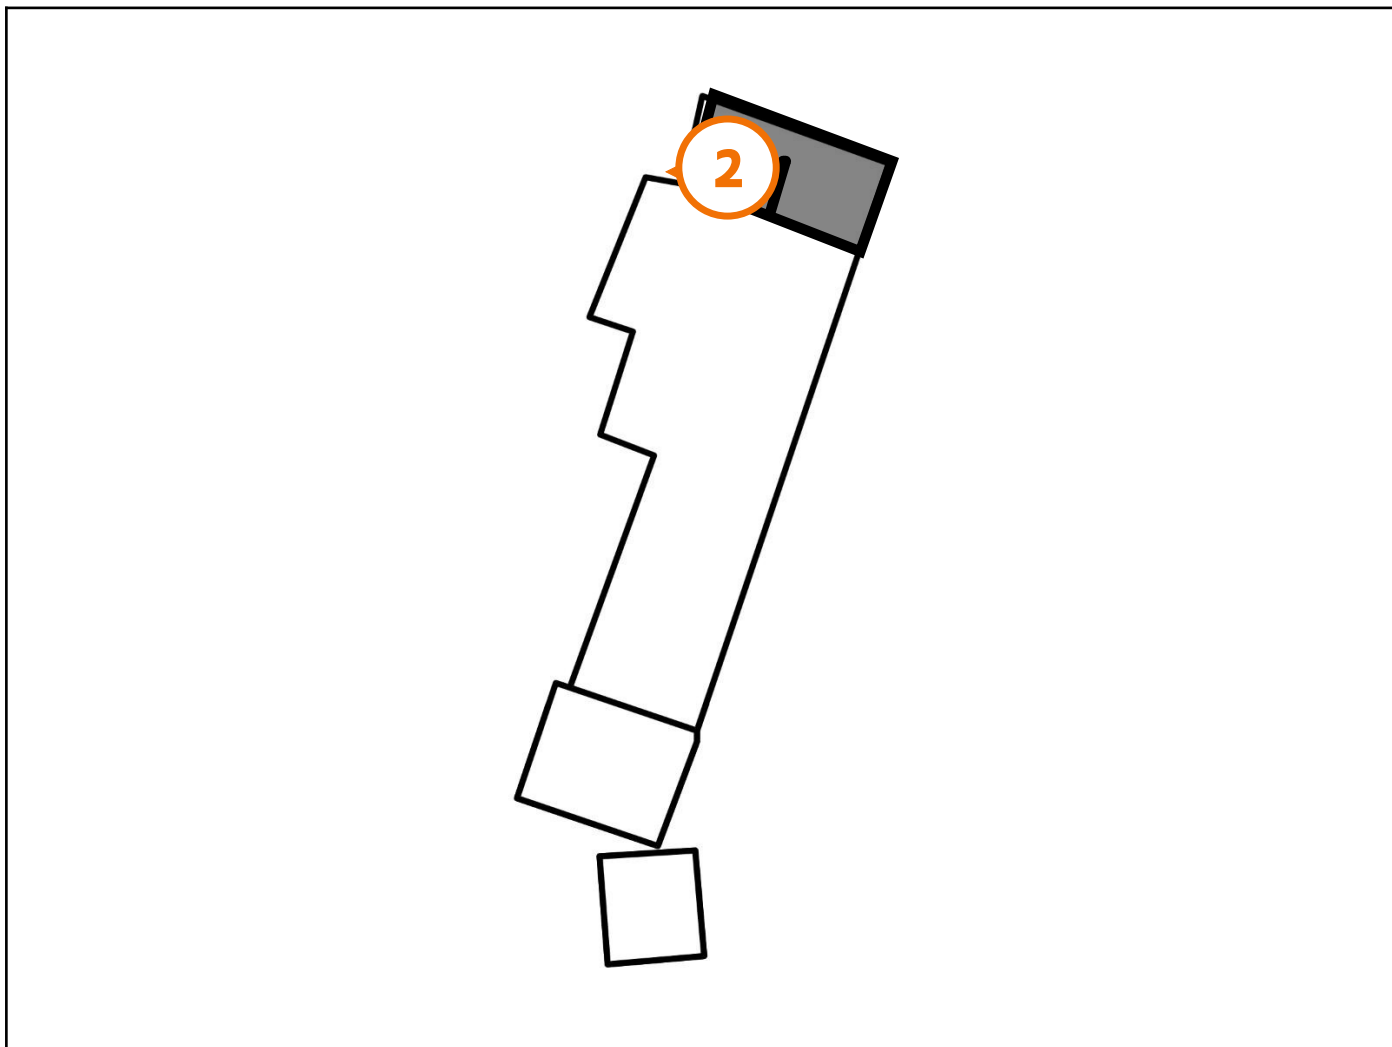
Plan 1.5: kelder

Beschrijving	Type	Actie
2. bakeliet schakelaars en stopcontacten	Asbestmateriaal	Verwijderen

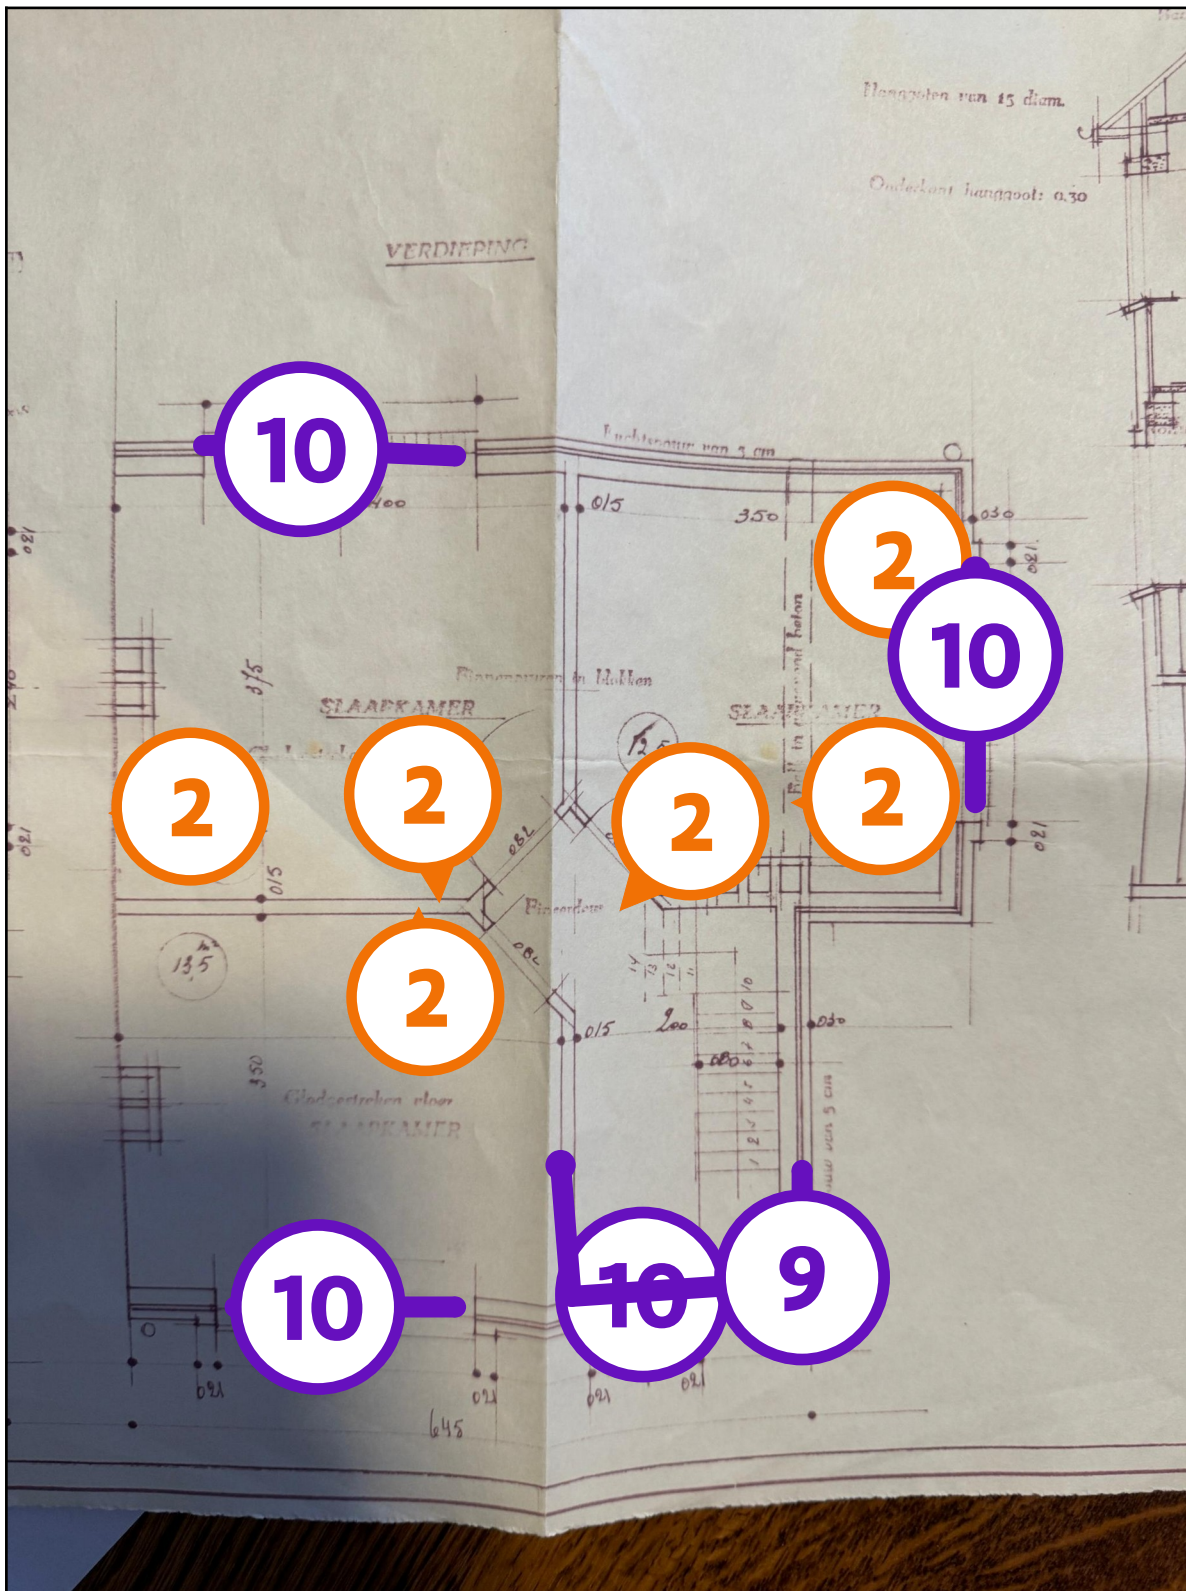
Plan 1.6: nv1

2. bakeliet schakelaars en stopcontacten	Asbestmateriaal	Verwijderen
9. tegellijm wandtegels badkamer en keuken	Advies	-
10. siliconen ramen	Advies	-

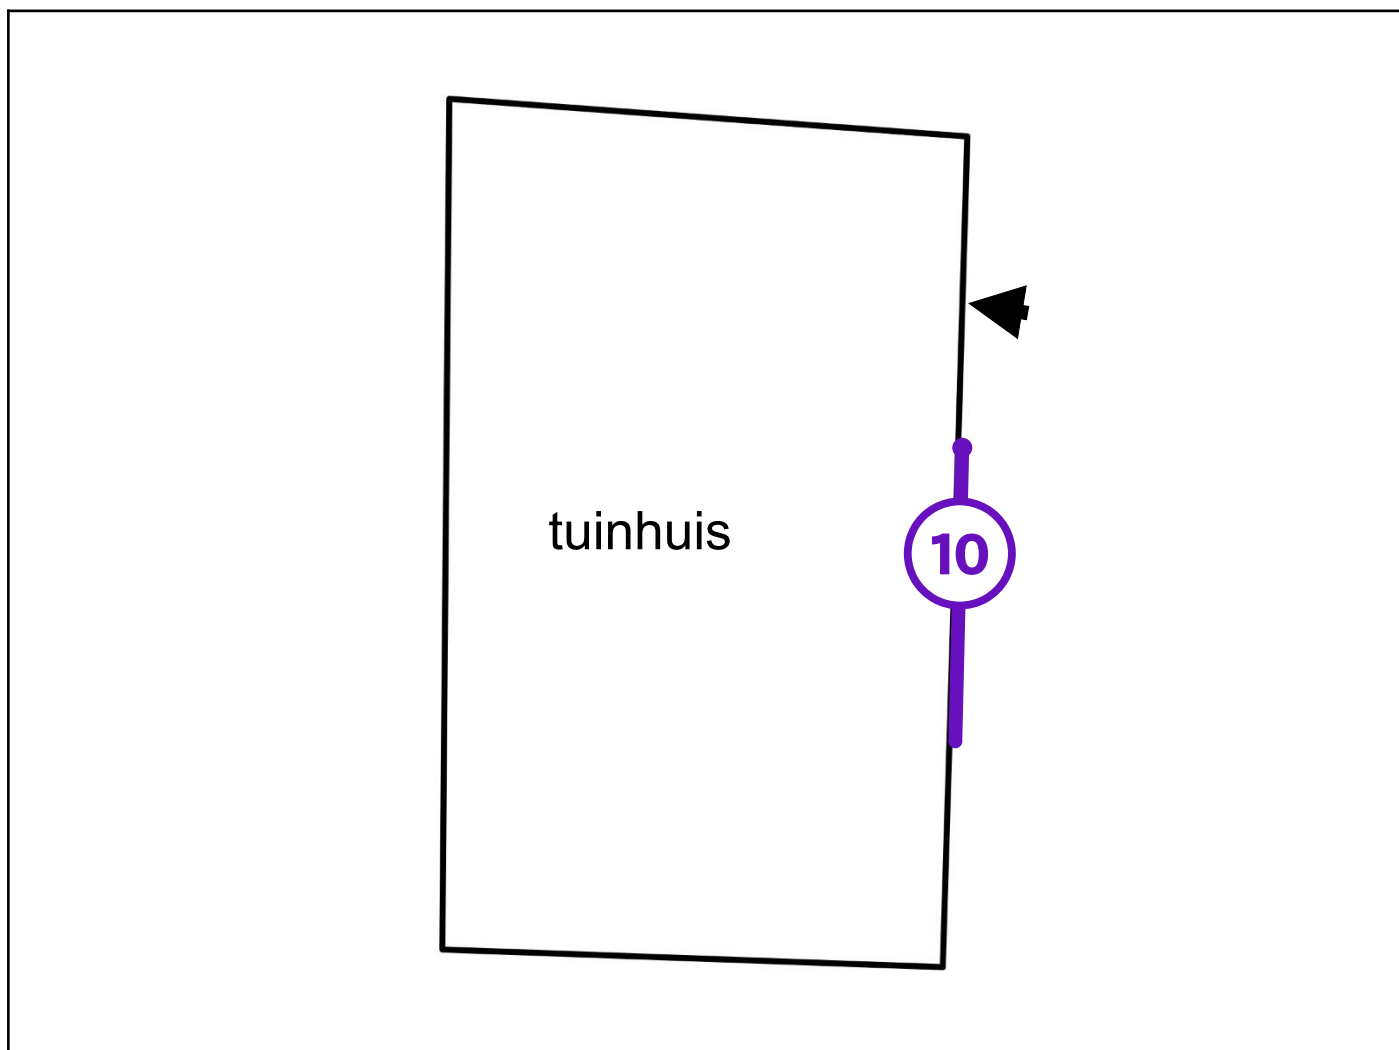
Plan 2.1: tuinhuis plan

Beschrijving	Type	Actie
10. siliconen ramen	Advies	-
