Asbestinventarisatetest

Spilstraat 70, 3680 Maaseik

Attestnummer : 20240322-000418.000

Niet-asbestveilig

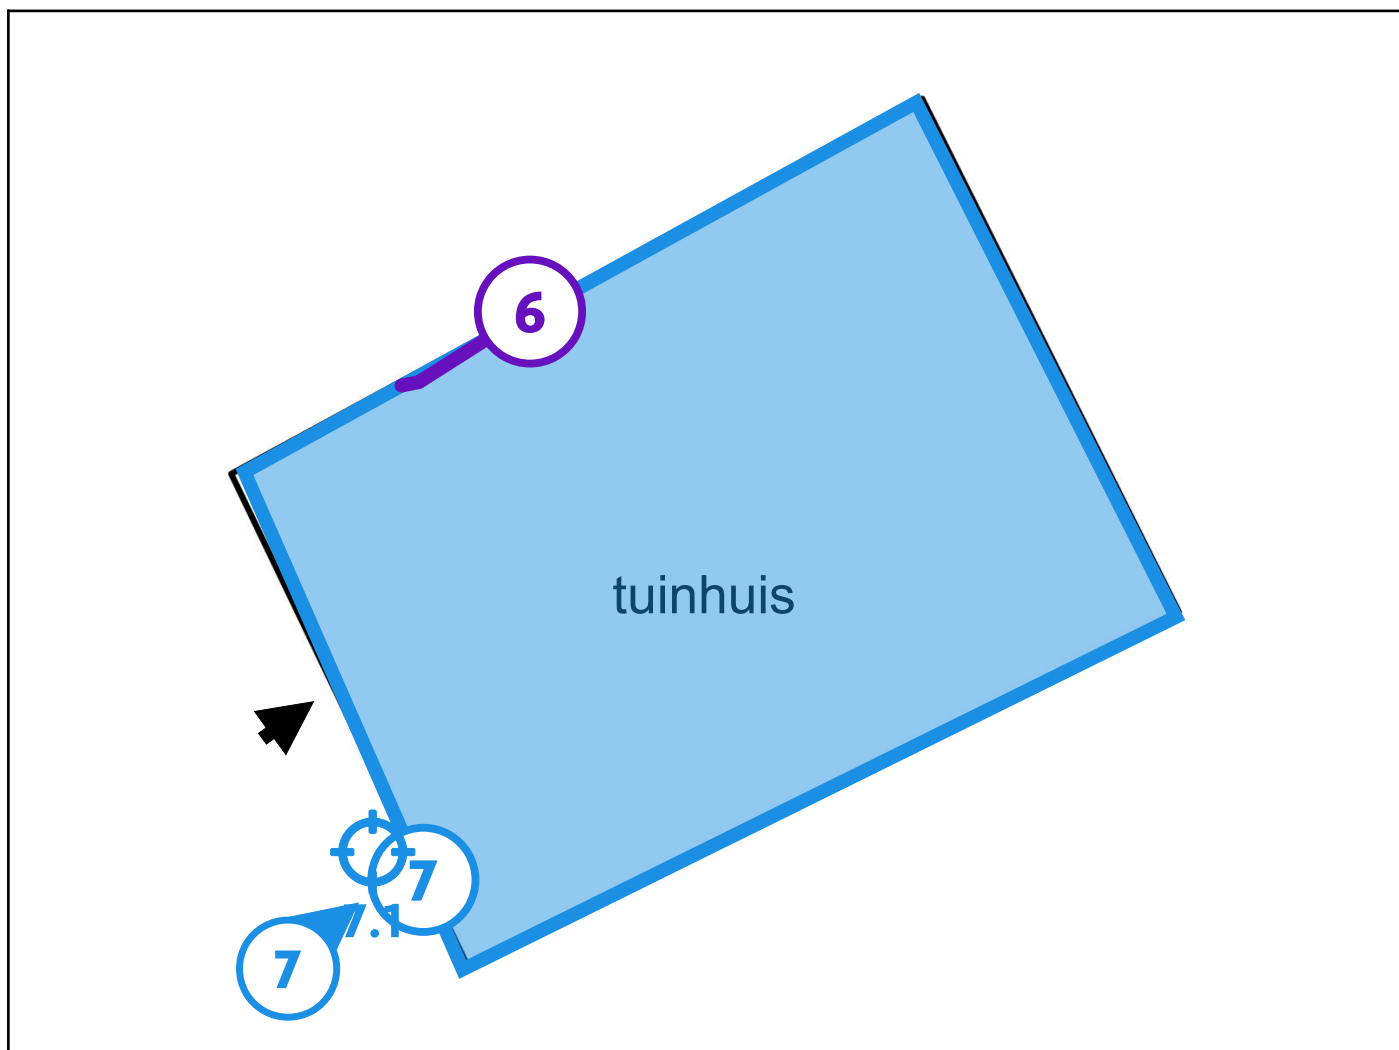
Plan 1.1: tuinhuis plan

Beschrijving	Type	Actie
6. siliconen ramen	Advies	-
7. shingles dak tuinhuis	Geen asbest	-
7.1 Code: r002392434	Puntmonster	-

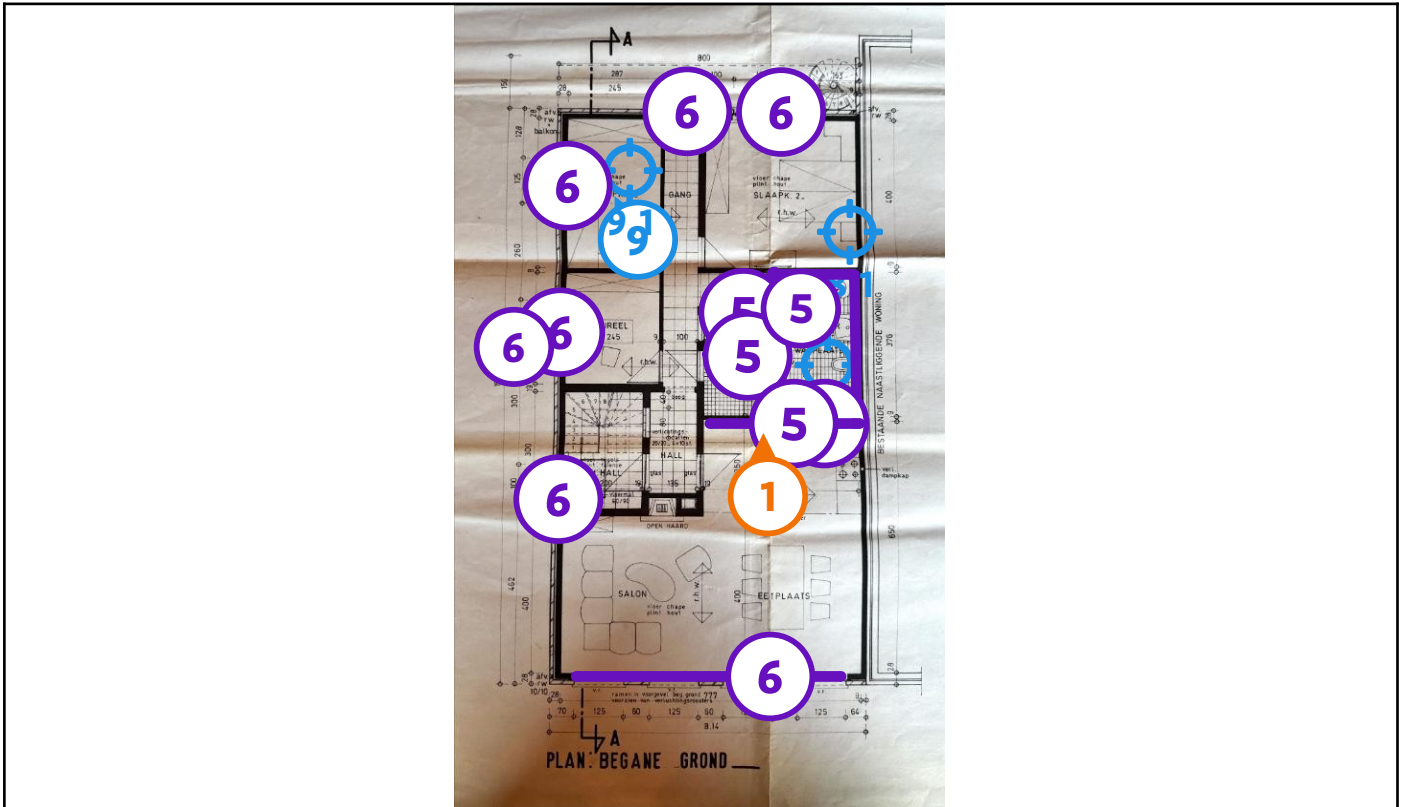
Plan 2.1: Plan gelijkvloers

Beschrijving	Type	Actie
1. 2 warte antidreunplaatjes onder de lavabos keuken	Asbestmateriaal	Verwijderen
5. tegellijm wandtegels badkamer en wc en keuken	Advies	-
6. siliconen ramen	Advies	-
8. pleister wanden	Geen asbest	-
8.1 Code: r002392428	Mengmonster	-
9. pleister plafonds	Geen asbest	-
9.1 Code: r002392425	Mengmonster	-

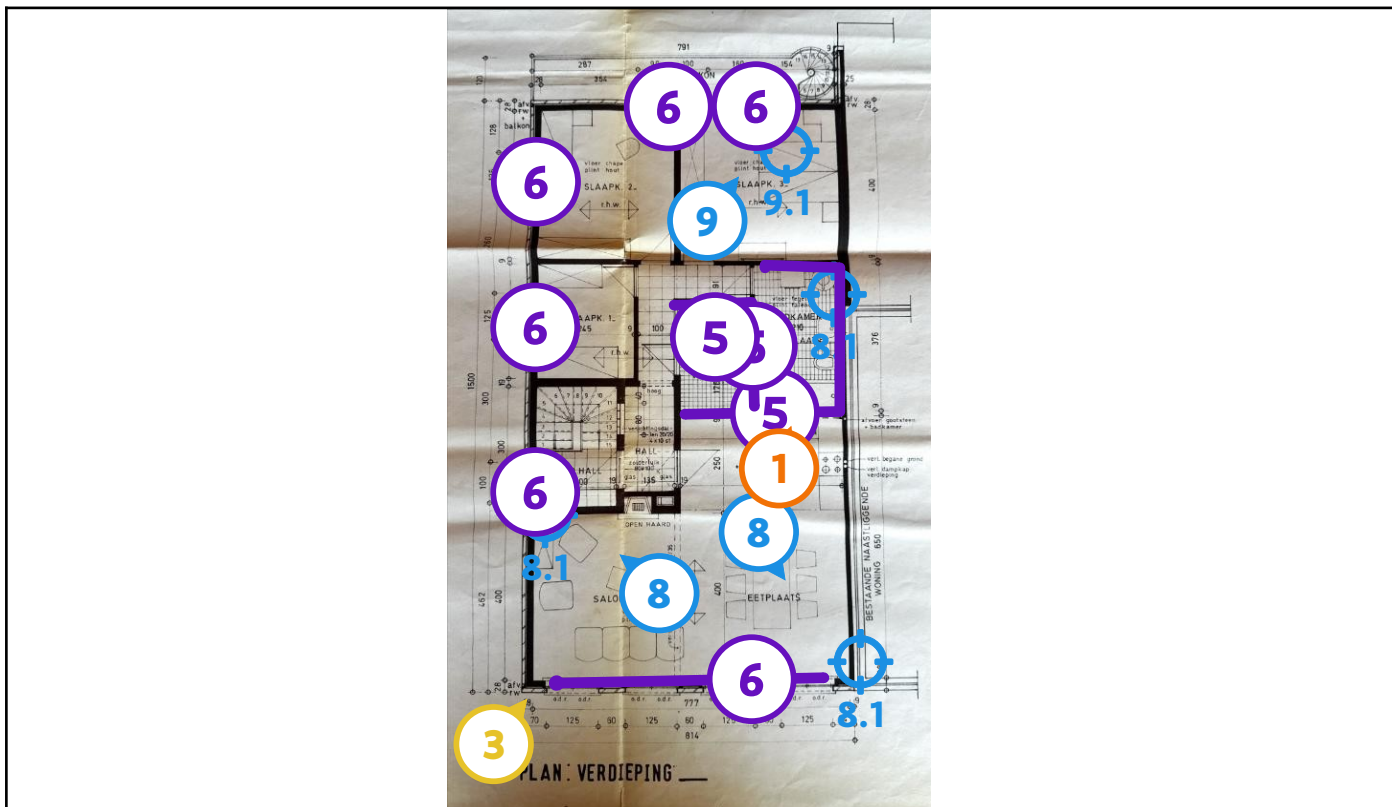
Plan 2.2: Plan verdieping

Beschrijving	Type	Actie
1. 2 warte antidreunplaatjes onder de lavabos keuken	Asbestmateriaal	Verwijderen
3. bakeliet stop elektriciteitsdraad straat	Asbestmateriaal	Zorgvuldig beheren
5. tegellijm wandtegels badkamer en wc en keuken	Advies	-
6. siliconen ramen	Advies	-
8. pleister wanden	Geen asbest	-
8.1 Code: r002392428	Mengmonster	-
9. pleister plafonds	Geen asbest	-
9.1 Code: r002392425	Mengmonster	-

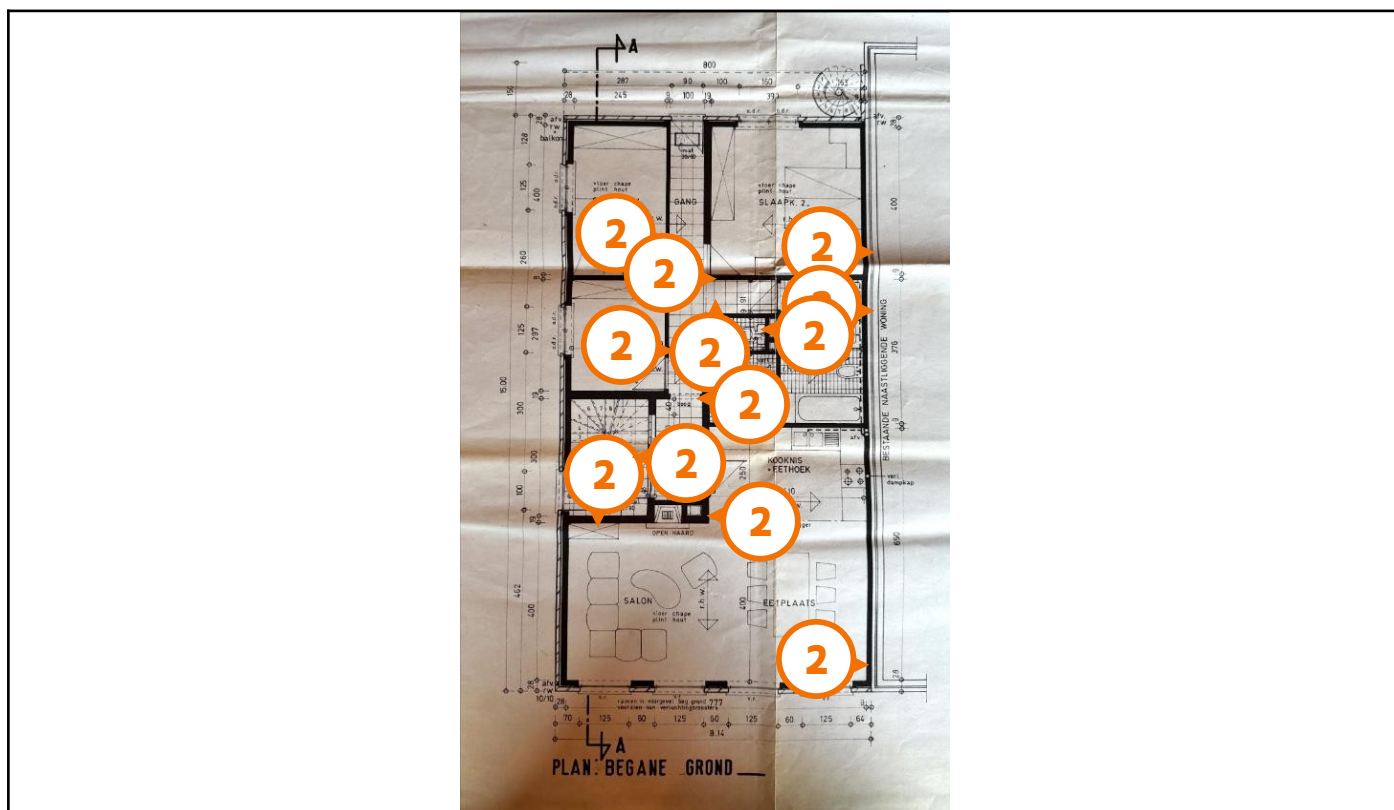
Plan 2.3: Plan gelijkvloers

Beschrijving	Type	Actie
2. bakeliet schakelaars en stopcontacten	Asbestmateriaal	Verwijderen

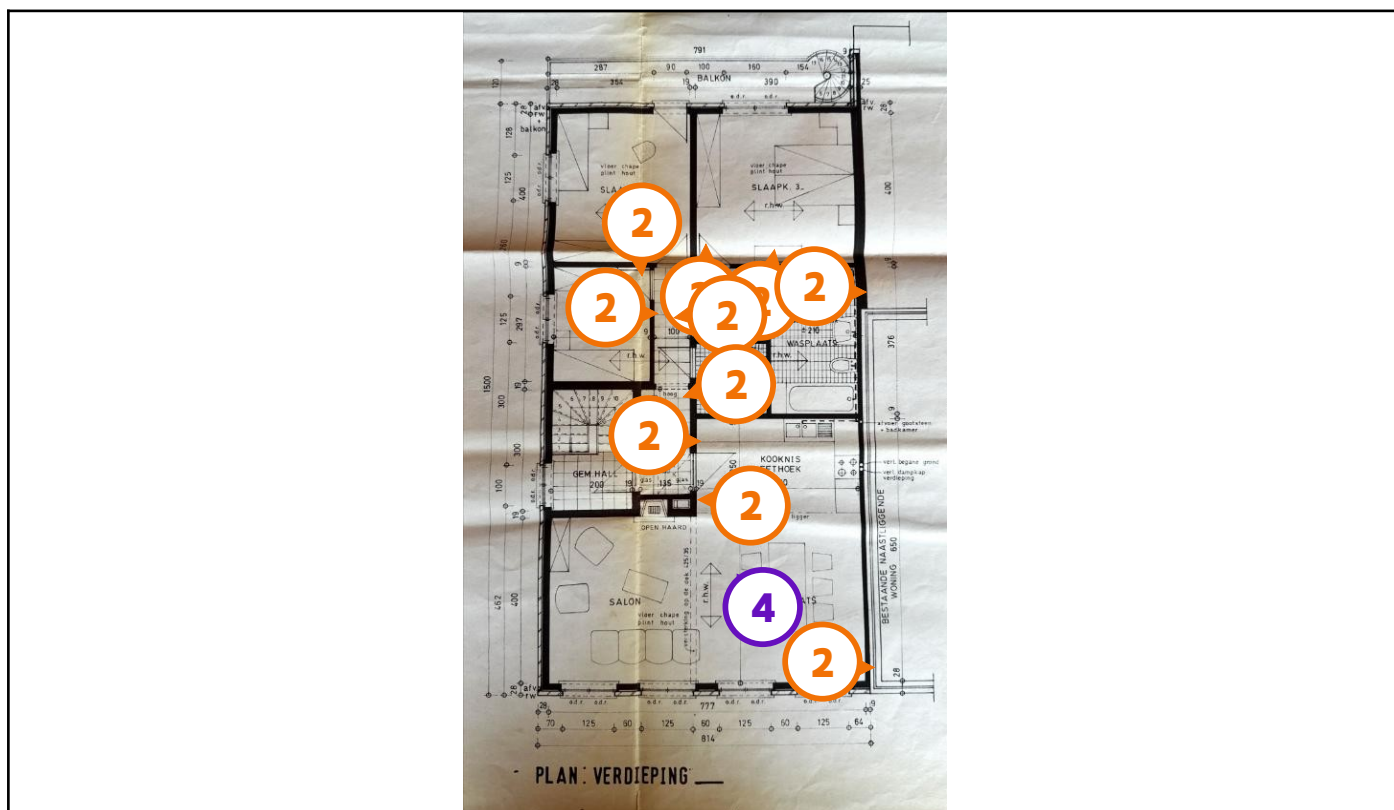
Plan 2.4: Plan verdieping

Beschrijving	Type	Actie
2. bakeliet schakelaars en stopcontacten	Asbestmateriaal	Verwijderen
4. onderdak woning	Beperking	-
