Asbestinventarisatetest

Dikke Linde 3, 3640 Kinrooi

Attestnummer : 20230910-000035.000

Uitgegeven op : 10.09.2023

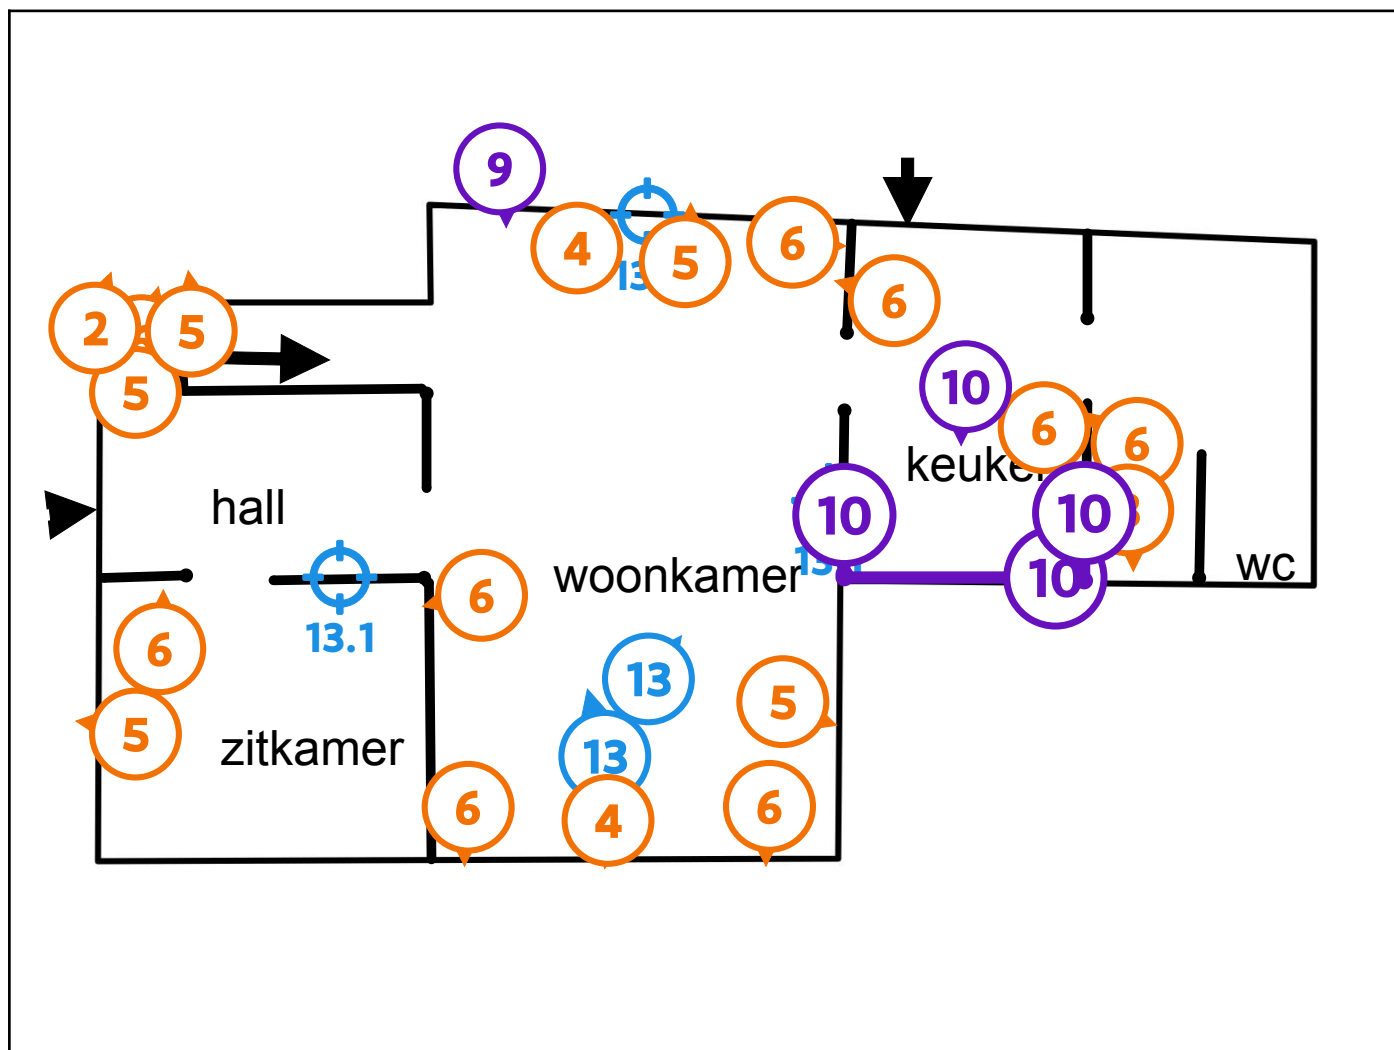
Plan 1.1: nv0

Beschrijving	Type	Actie
2. bakeliet zekeringskast in meterkast	Asbestmateriaal	Verwijderen
3. pakking verwarmingsketel	Asbestmateriaal	Verwijderen
4. bakeliet draaiknoppen verwarmingselementen	Asbestmateriaal	Verwijderen
5. zwarte raamtabletten binnen	Asbestmateriaal	Verwijderen
6. bakeliet schakelaars en stopcontacten	Asbestmateriaal	Verwijderen
9. siliconen / kit ramen	Advies	-
10. tegellijm wandtegels keuken	Advies	-

13. pleister wanden	Geen asbest	-
13.1 Code: r002409150	Mengmonster	-

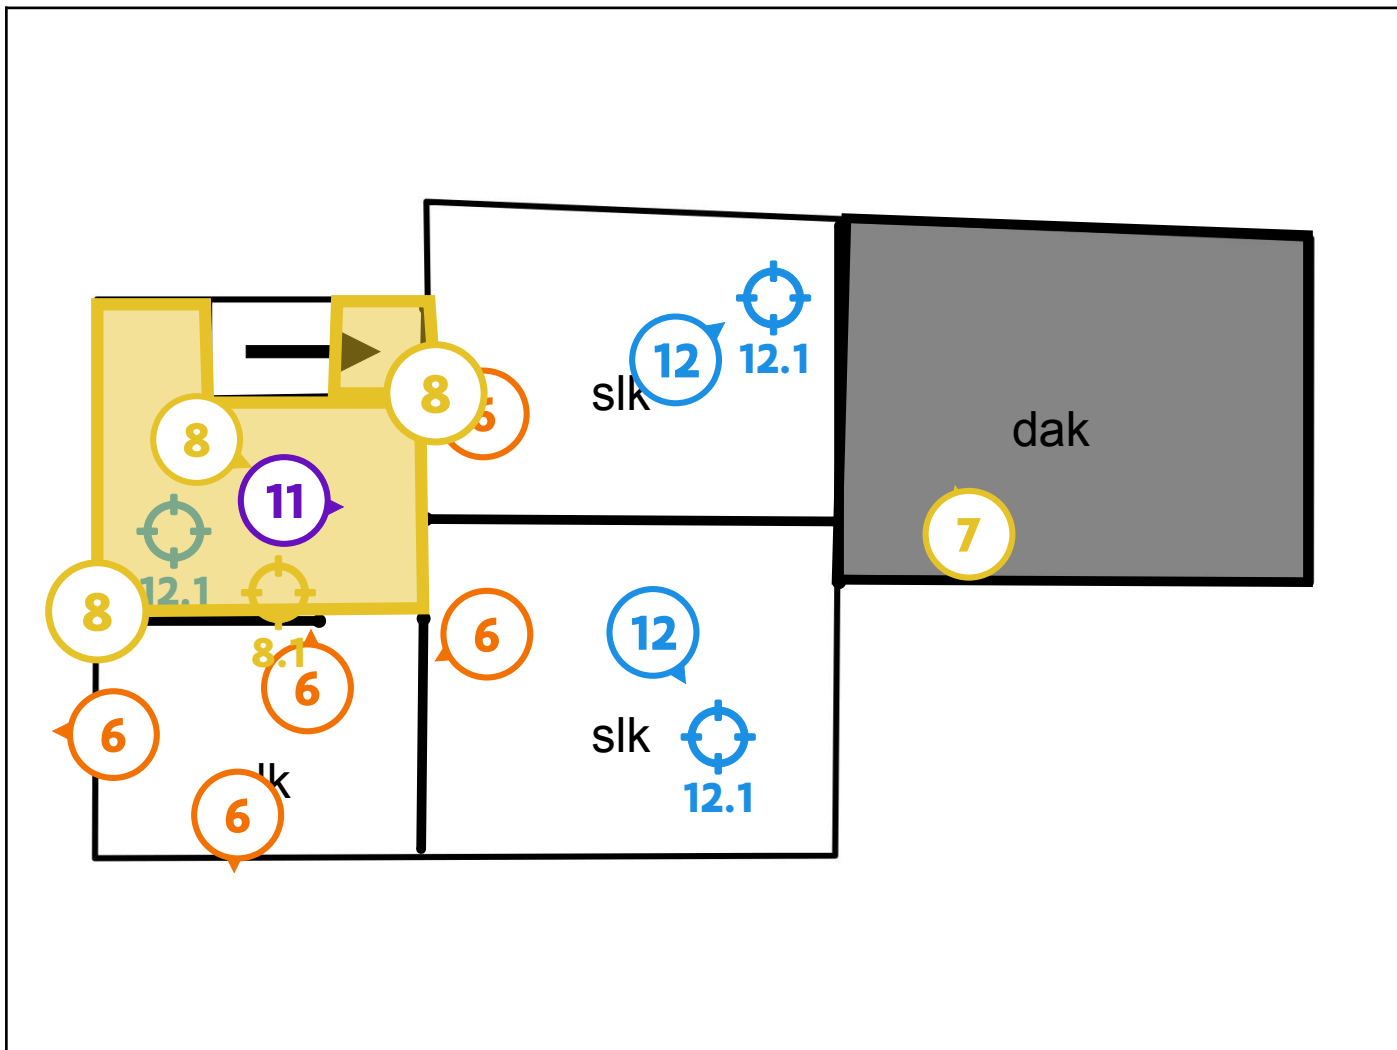
Plan 1.2: nv+1

Beschrijving	Type	Actie
6. bakeliet schakelaars en stopcontacten	Asbestmateriaal	Verwijderen
7. vezelcement schoorsteen achterbouw	Asbestmateriaal	Zorgvuldig beheren
8. vloertegels gang nv+1	Asbestmateriaal	Zorgvuldig beheren
8.1 Code: r002408935	Puntmonster	-
11. diversen	Advies	-
12. pleister plafonds	Geen asbest	-
12.1 Code: r002409149	Mengmonster	-

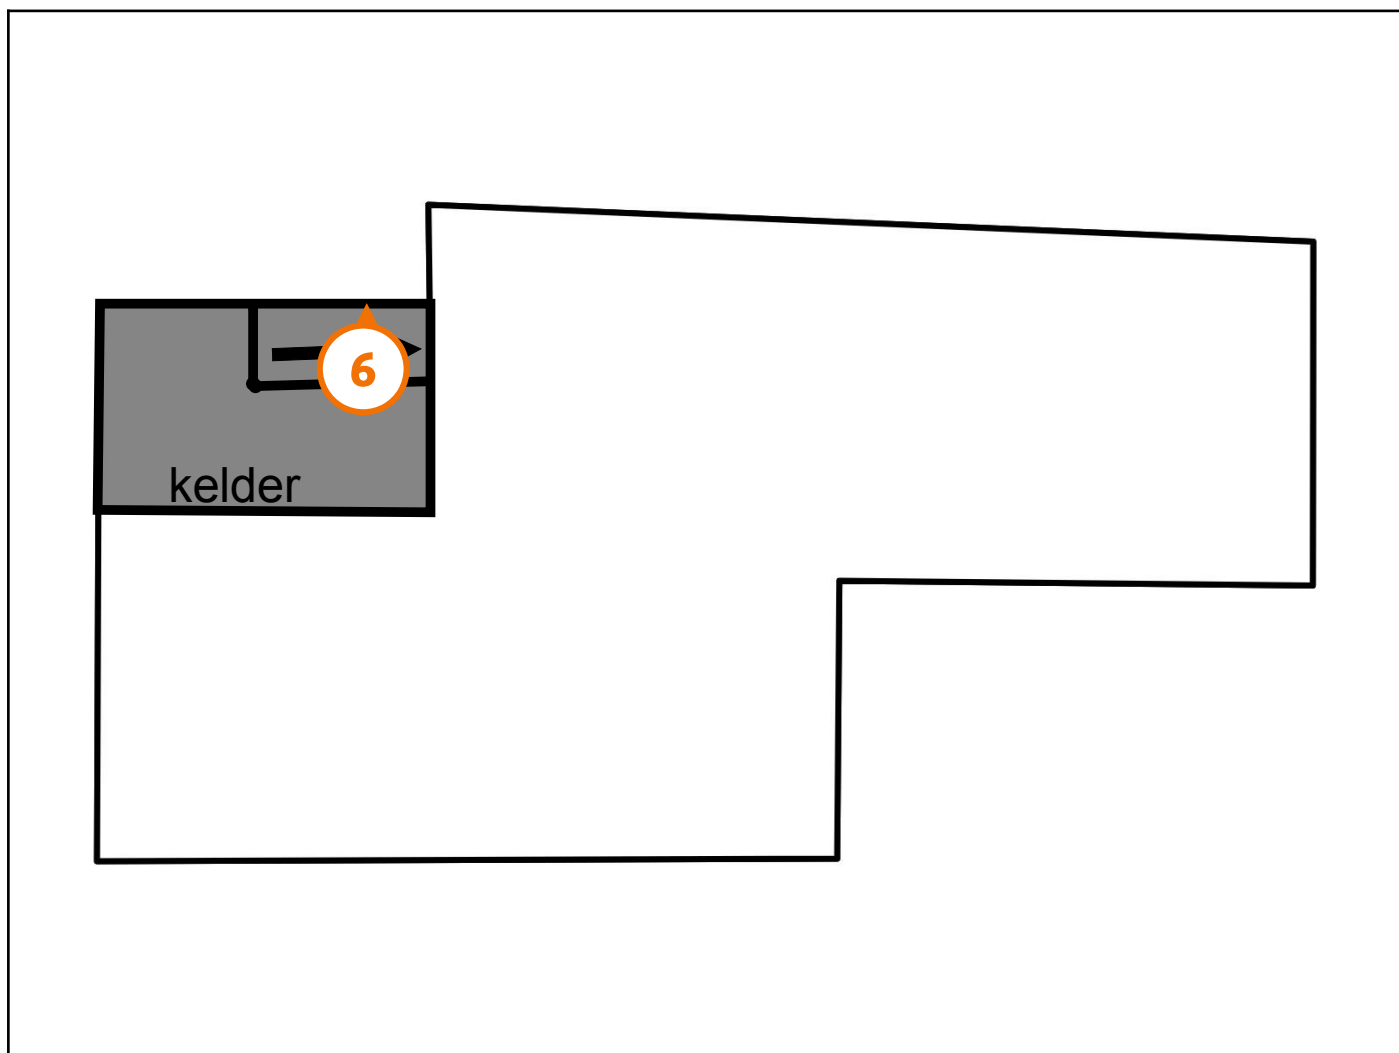
Plan 1.3: kelder

Beschrijving	Type	Actie
6. bakeliet schakelaars en stopcontacten	Asbestmateriaal	Verwijderen

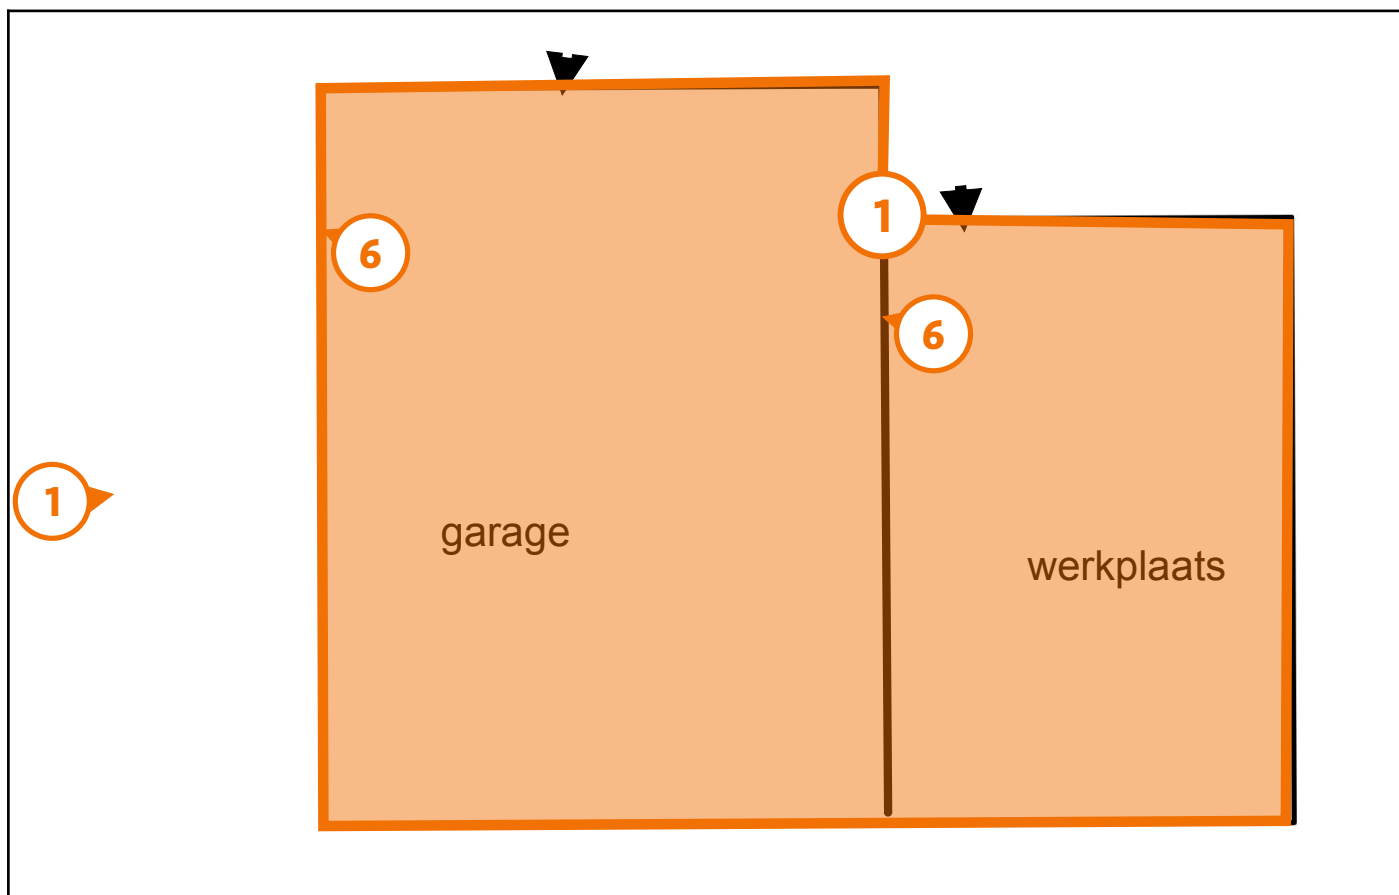
Plan 2.1: garage plan

Beschrijving	Type	Actie
1. golfplaten garage en tuinhuis	Asbestmateriaal	Verwijderen
6. bakeliet schakelaars en stopcontacten	Asbestmateriaal	Verwijderen

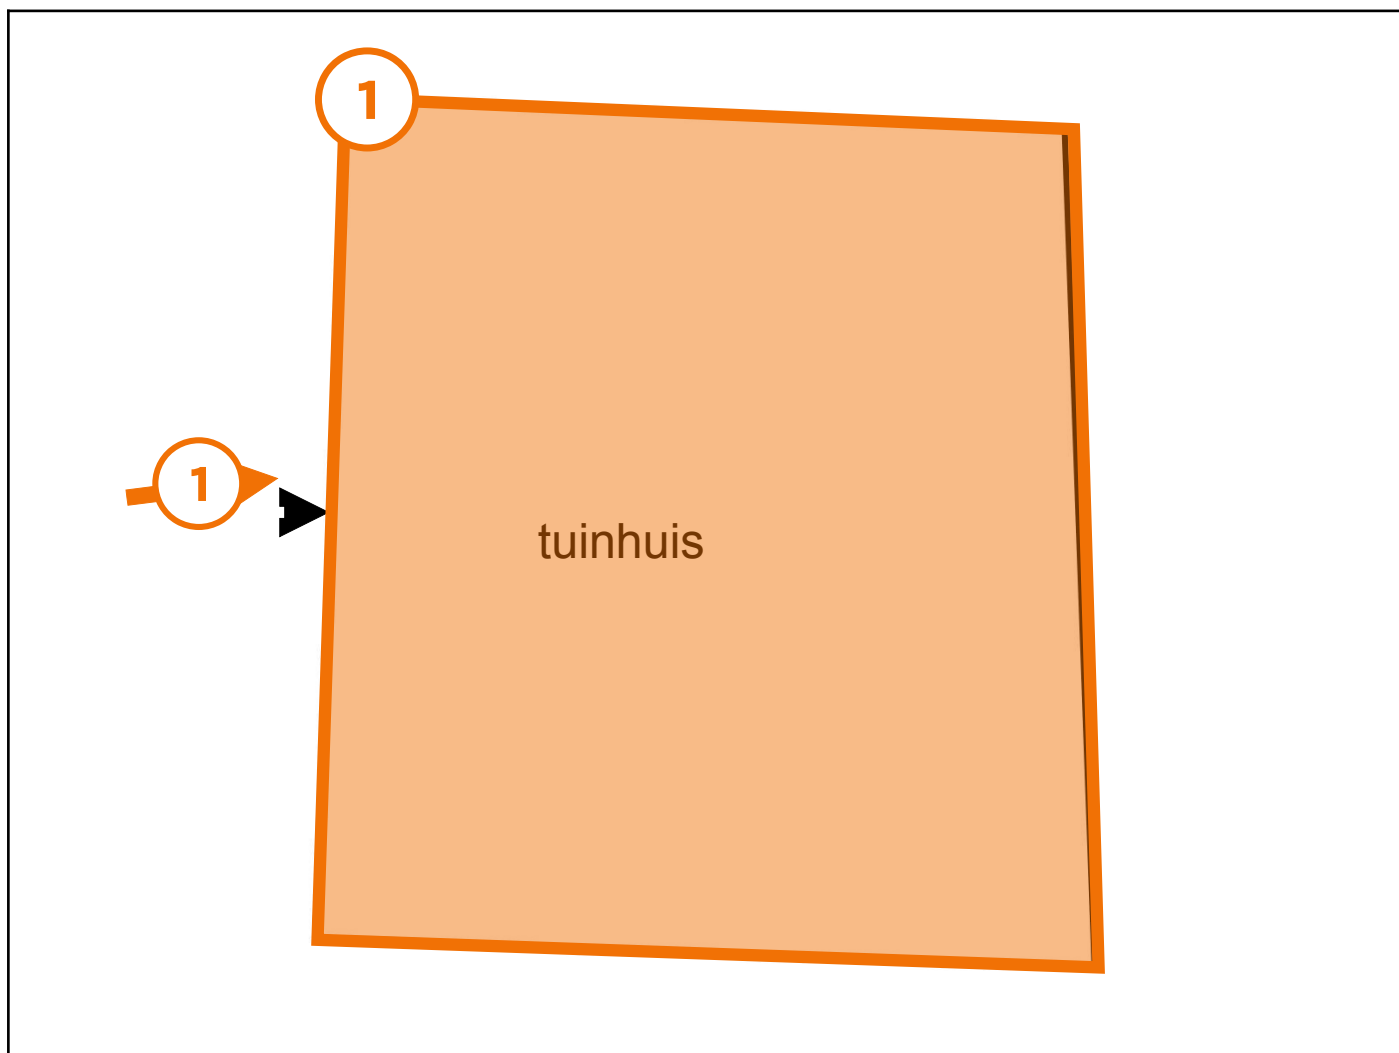
Plan 3.1: tuinhuis plan

Beschrijving	Type	Actie
1. golfplaten garage en tuinhuis	Asbestmateriaal	Verwijderen
