# Asbestinventarisatetest

Rorenweg 37, 3960 Bree

Attestnummer : 20250905-000108.000

Uitgegeven op : 05.09.2025

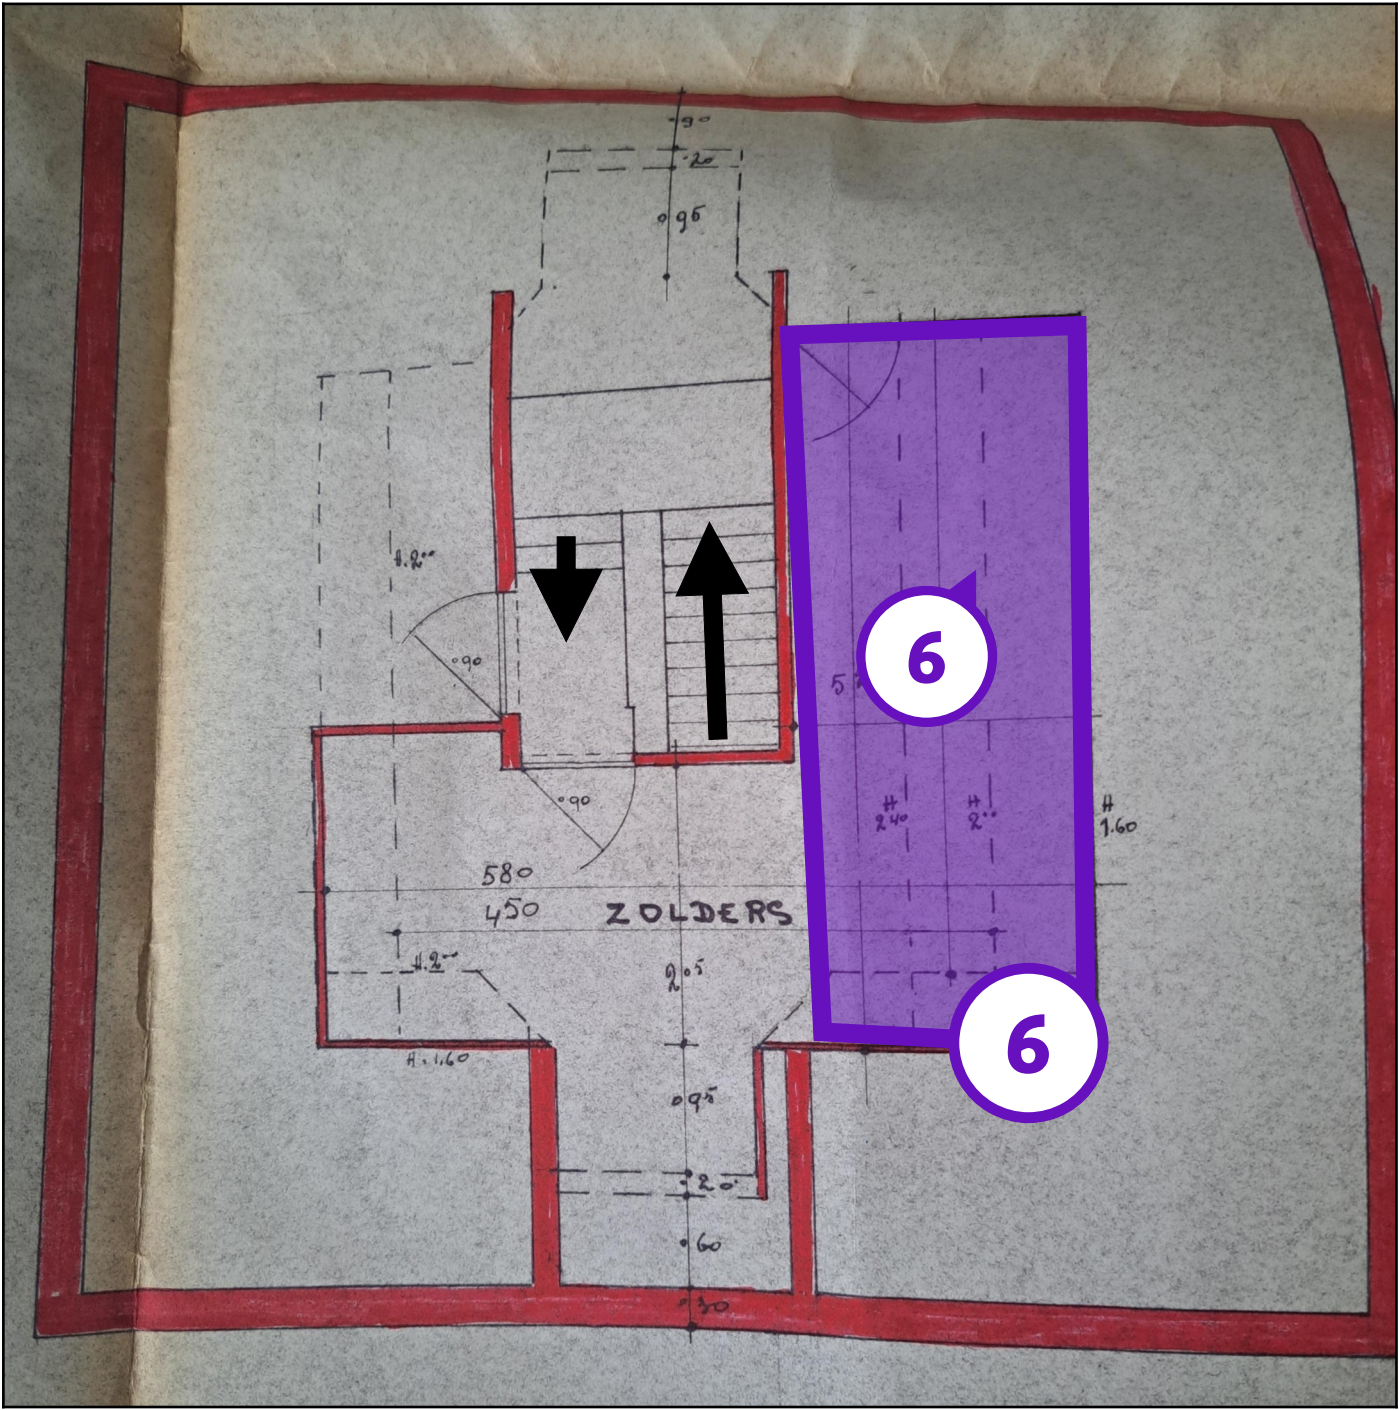
Plan 1.1: zolder

| Beschrijving | Type | Actie |
|---|---|---|
| 6. Vloerzeil nv1 ( niet asbestverdacht) | Advies | - |

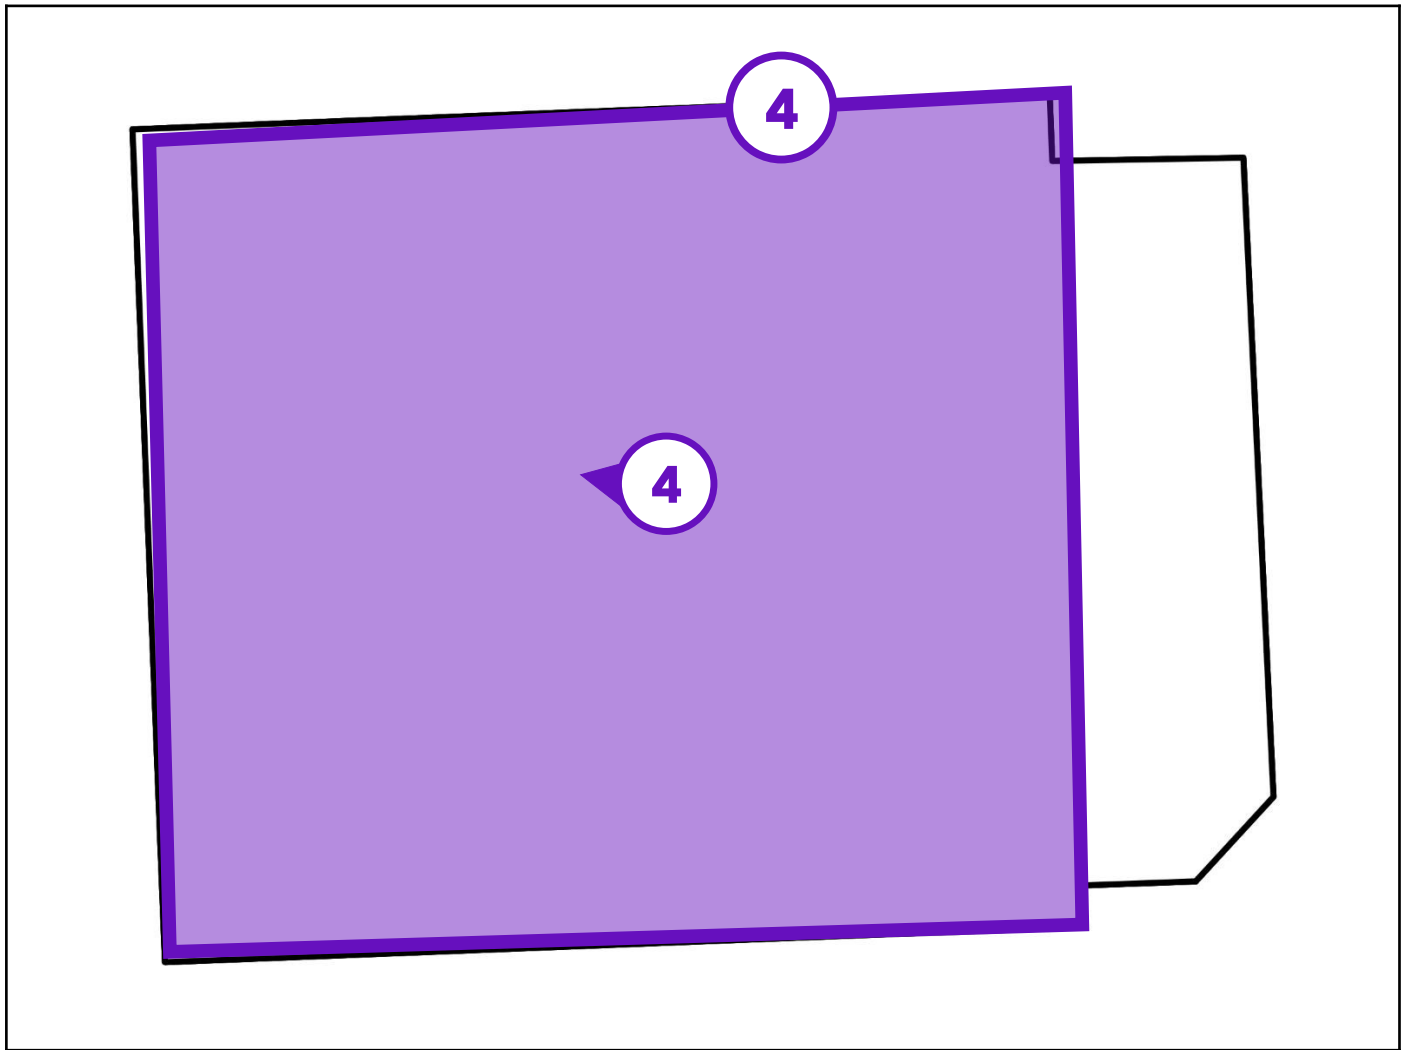
## Plan 1.4: dakenplan

| Beschrijving | Type | Actie |
|---|---|---|
| 4. Onderdak van de woning is uit witte plastiek | Advies | - |

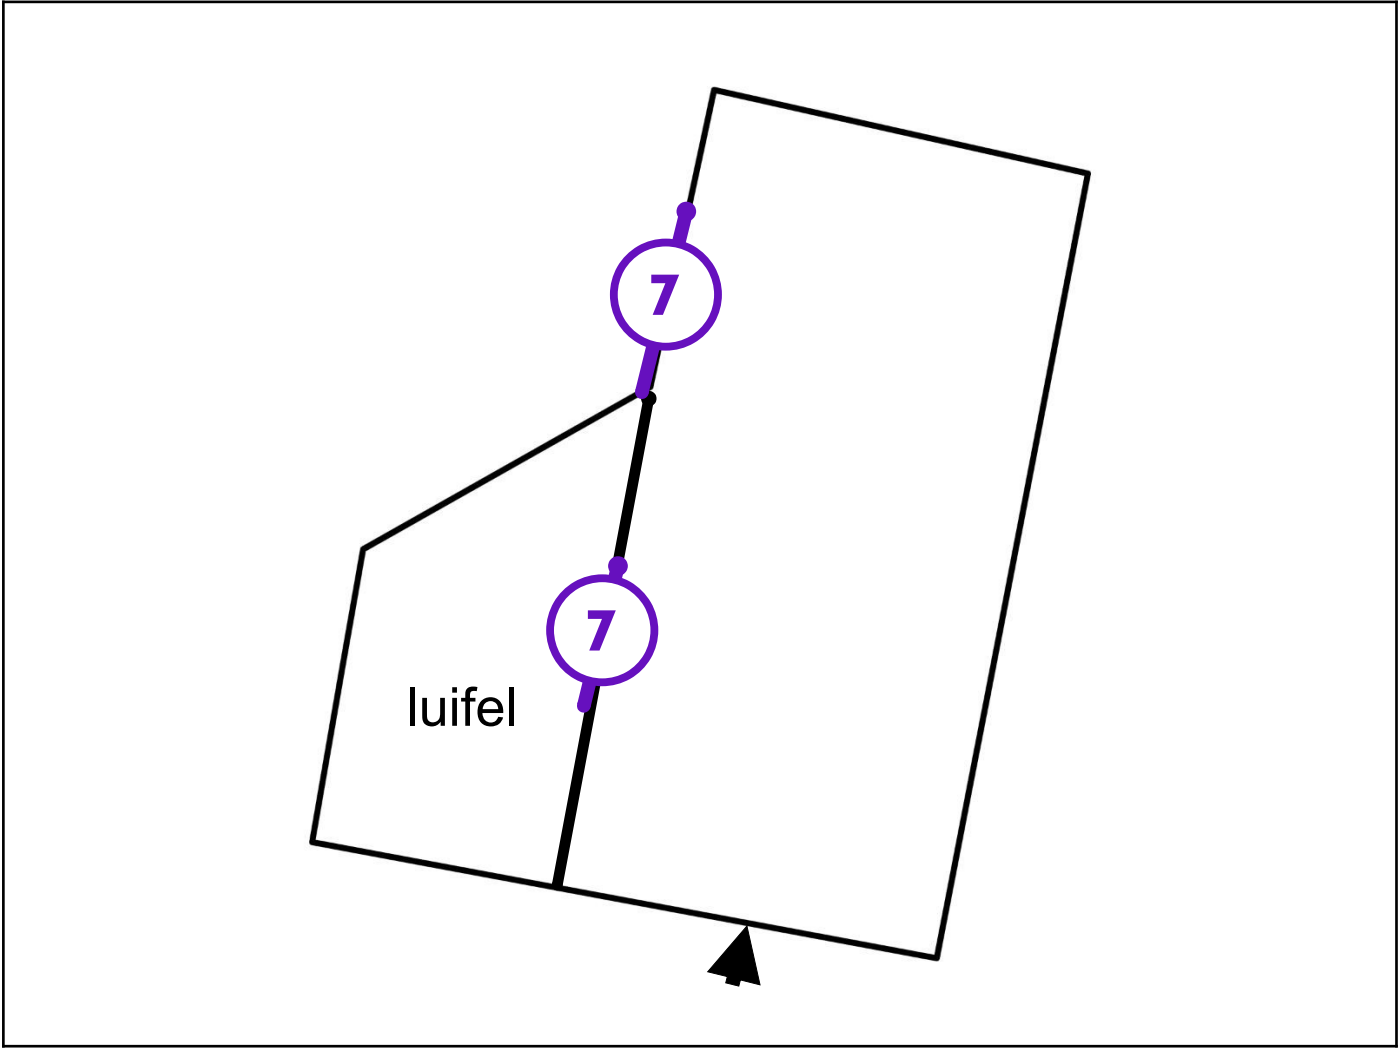
## Plan 2.1: garage plan

| Beschrijving | Type | Actie |
|---|---|---|
| 7. siliconen ramen | Advies | - |
