# Asbestinventarisatetest

Vennendijk 21, 3680 Maaseik

Attestnummer : 20251027-000486.000

Uitgegeven op : 27.10.2025

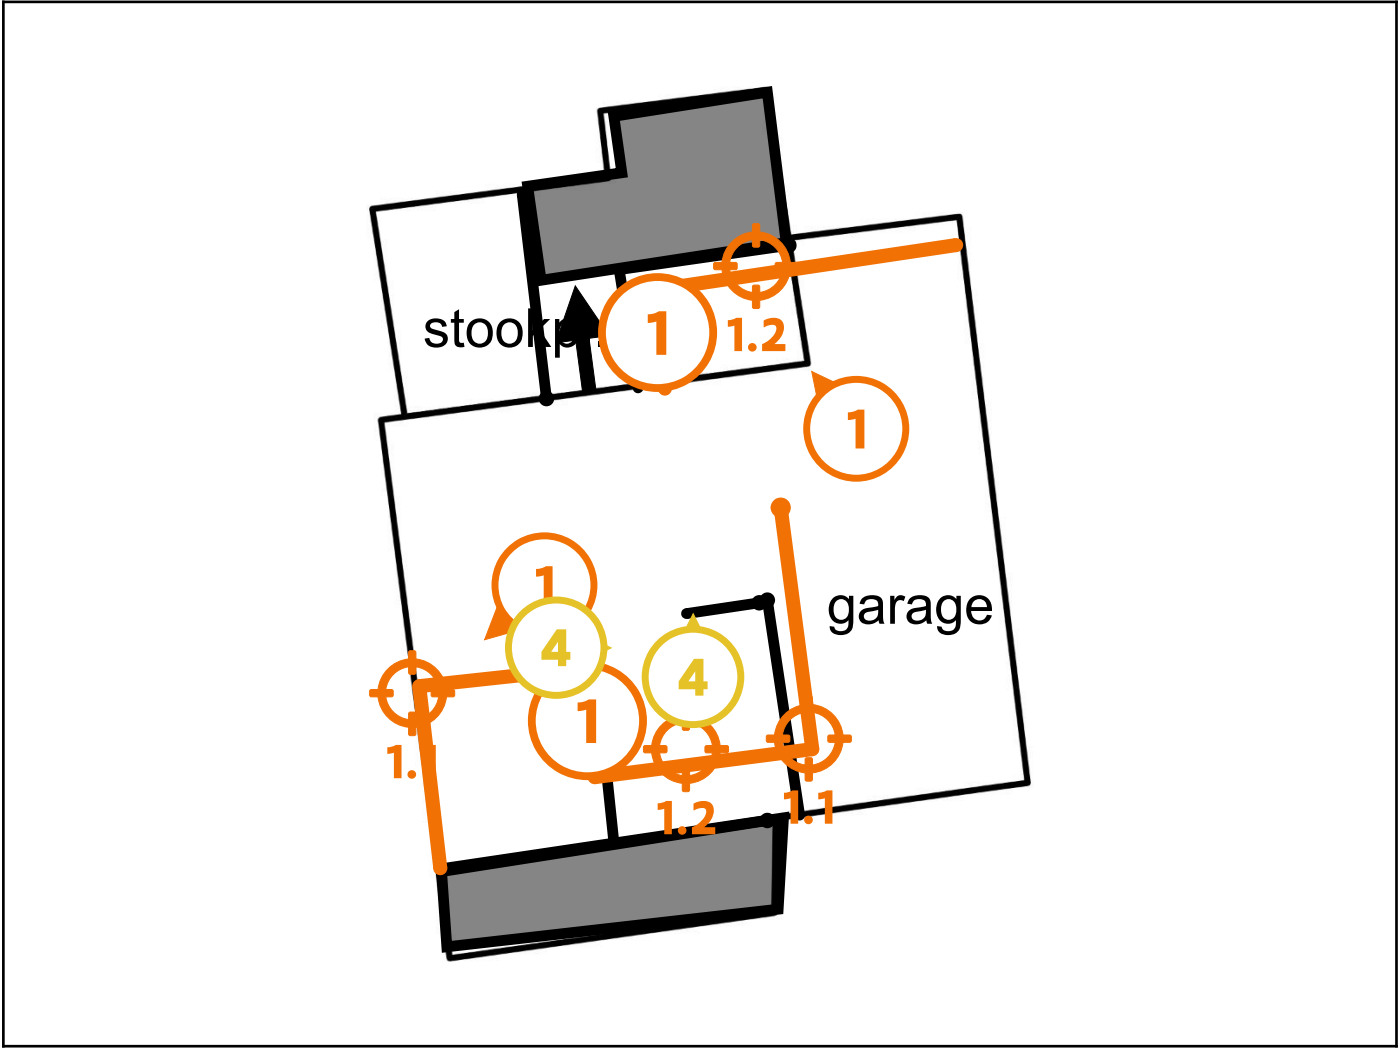
# Plan 1.1: kelder

| Beschrijving | Type | Actie |
|---|---|---|
| 4. Bakeliet afdekplaatjes electra | Asbestmateriaal | Zorgvuldig beheren |

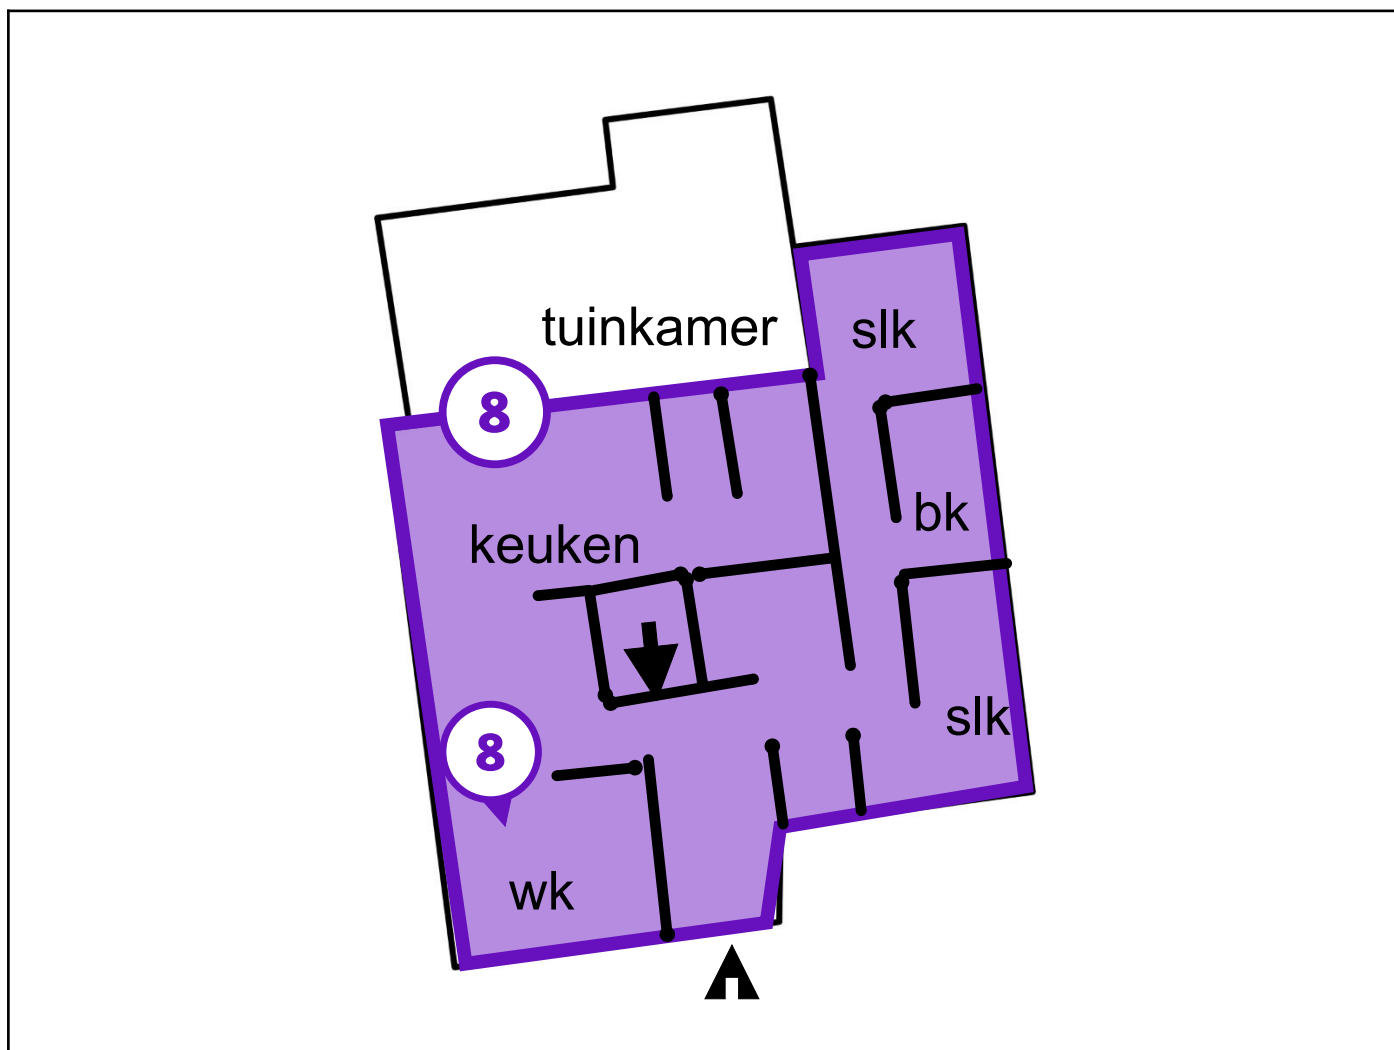
## Plan 1.4: nv0

| Beschrijving | Type | Actie |
|---|---|---|
| 8. Plafonds uit niet asbestverdacht materiaal | Advies | - |

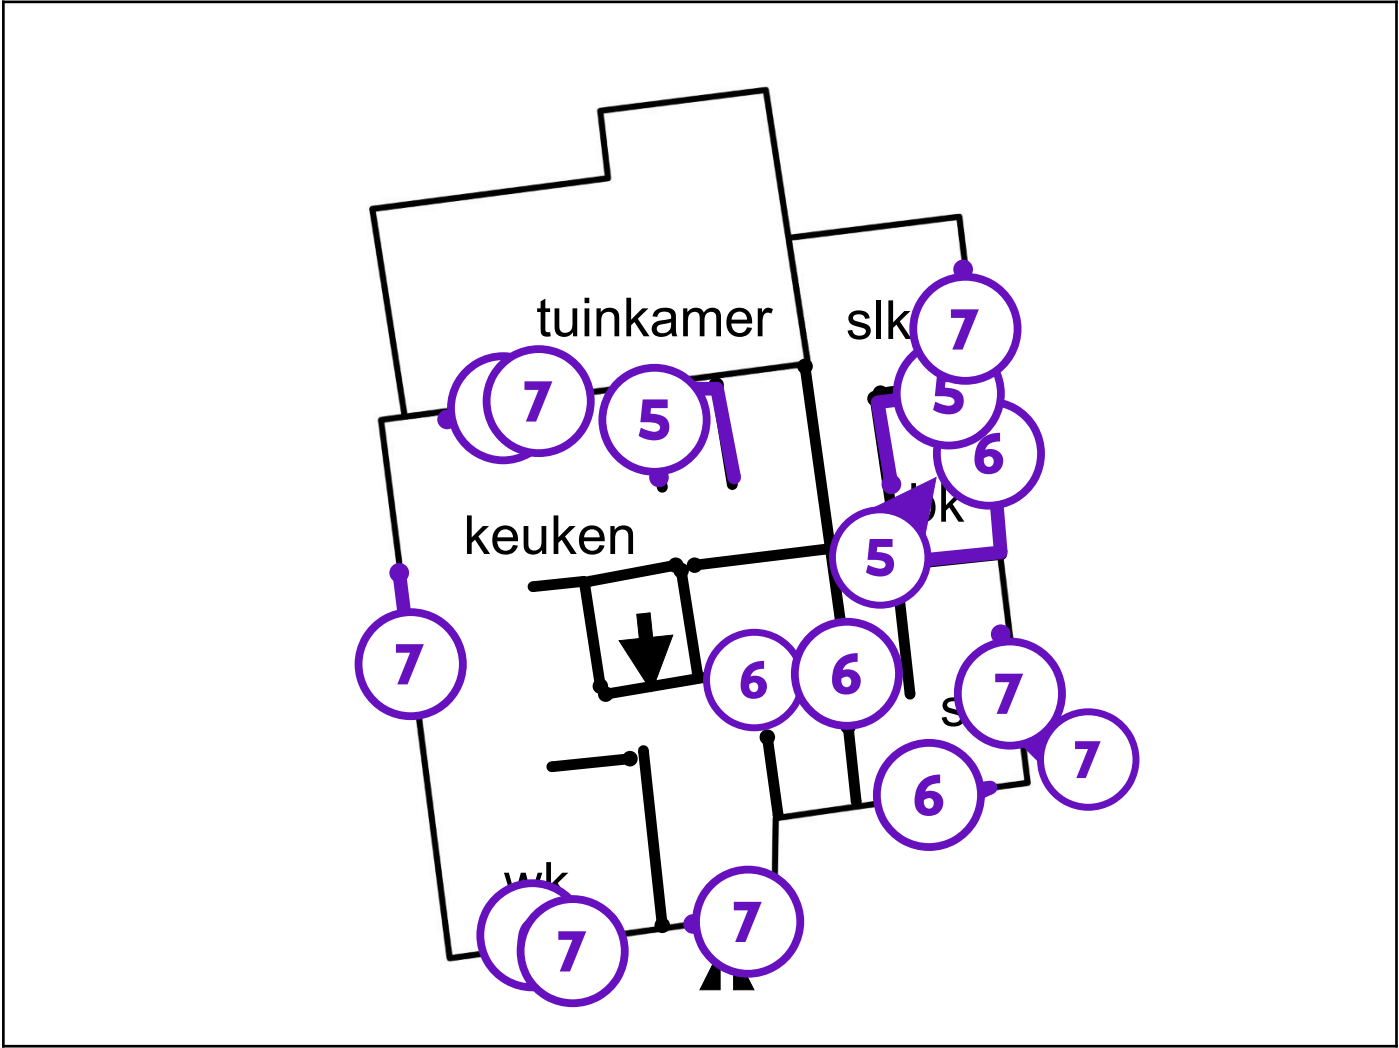
Plan 1.5: nv0

| Beschrijving | Type | Actie |
|---|---|---|
| 7. siliconen ramen | Advies | - |

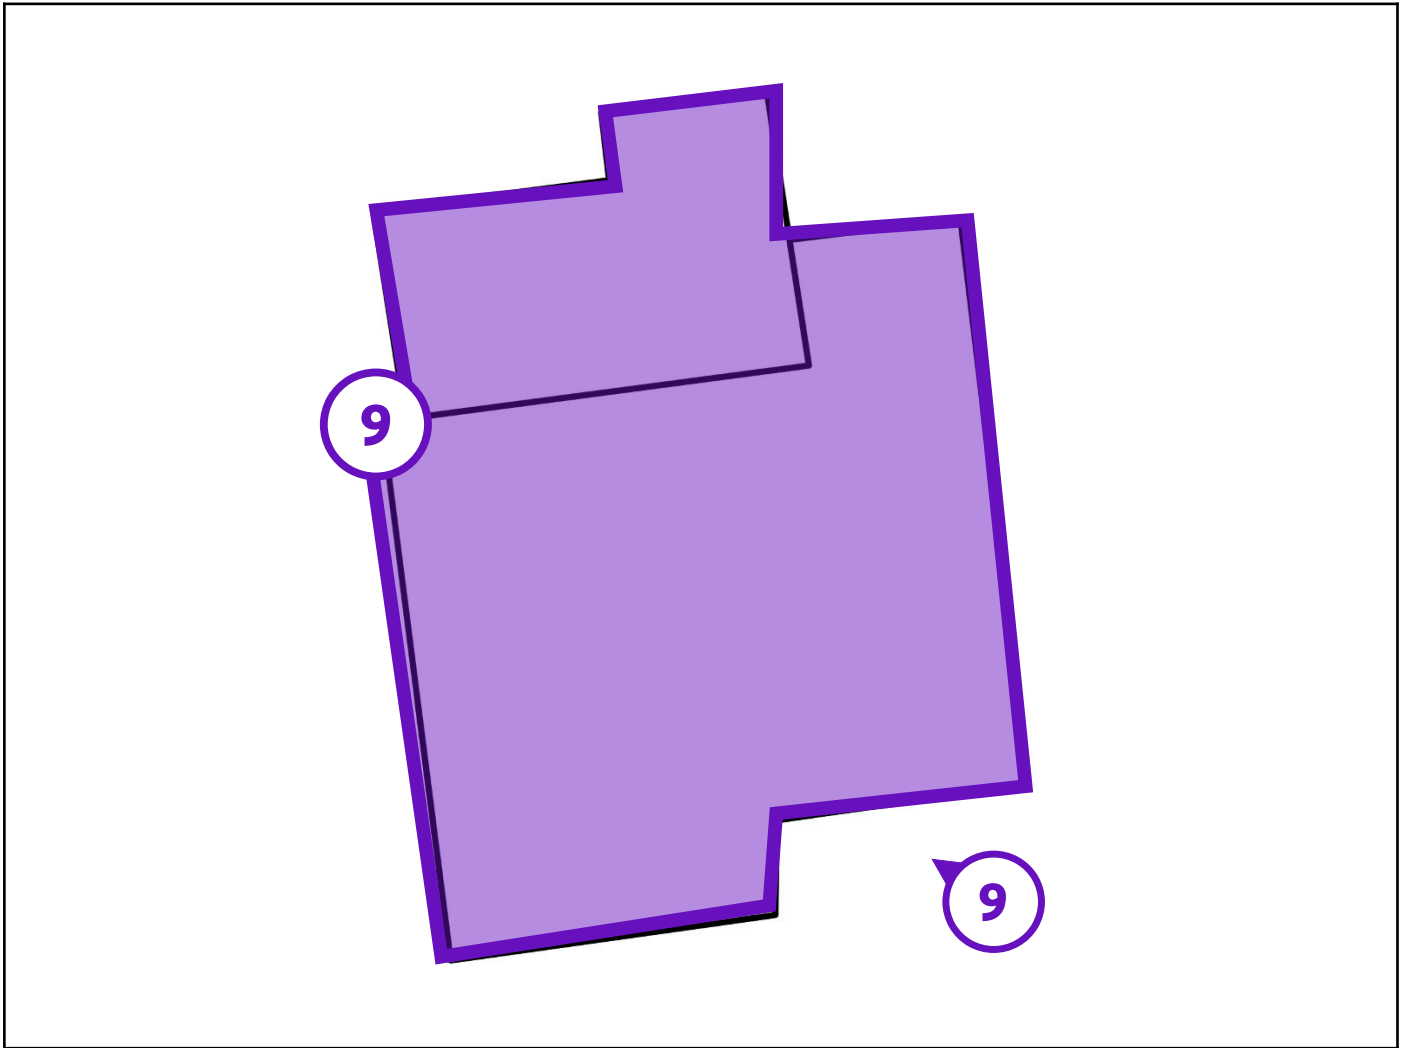
## Plan 1.7: dakenplan

| Beschrijving | Type | Actie |
|---|---|---|
| 9. onderliggende roofinglagen | Advies | - |
