# Asbestinventarisatetest

Past.J.Hendrikxstraat 6, 3650 Dilsen-Stokkem

Attestnummer : 20251125-000033.000

Uitgegeven op : 25.11.2025

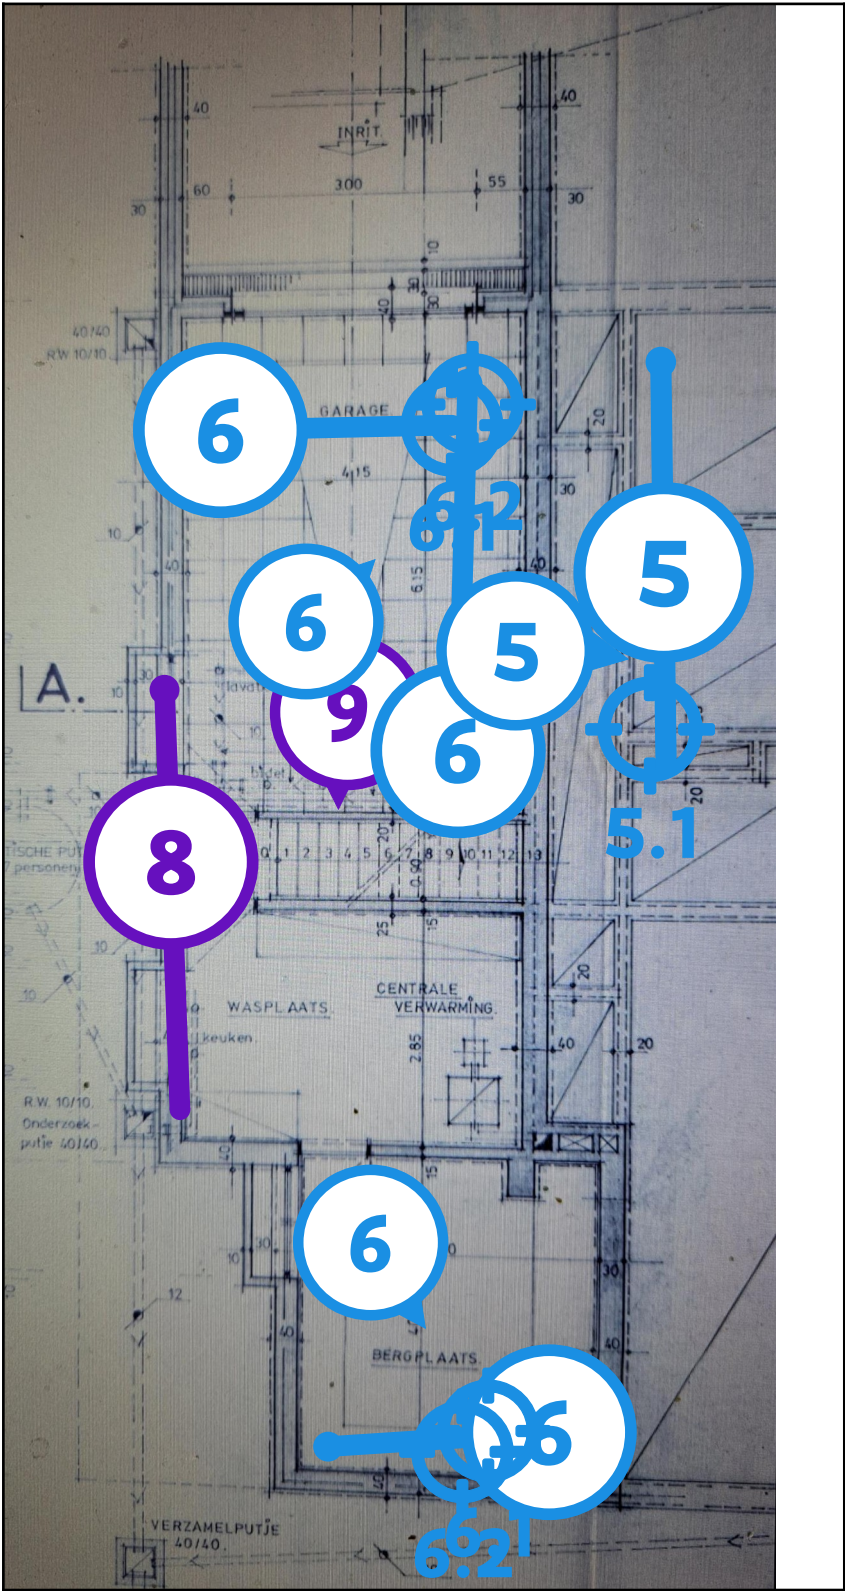
Plan 1.1: kelder

| 2. Bakeliet afdekplaatjes electra | Asbestmateriaal | Zorgvuldig beheren |

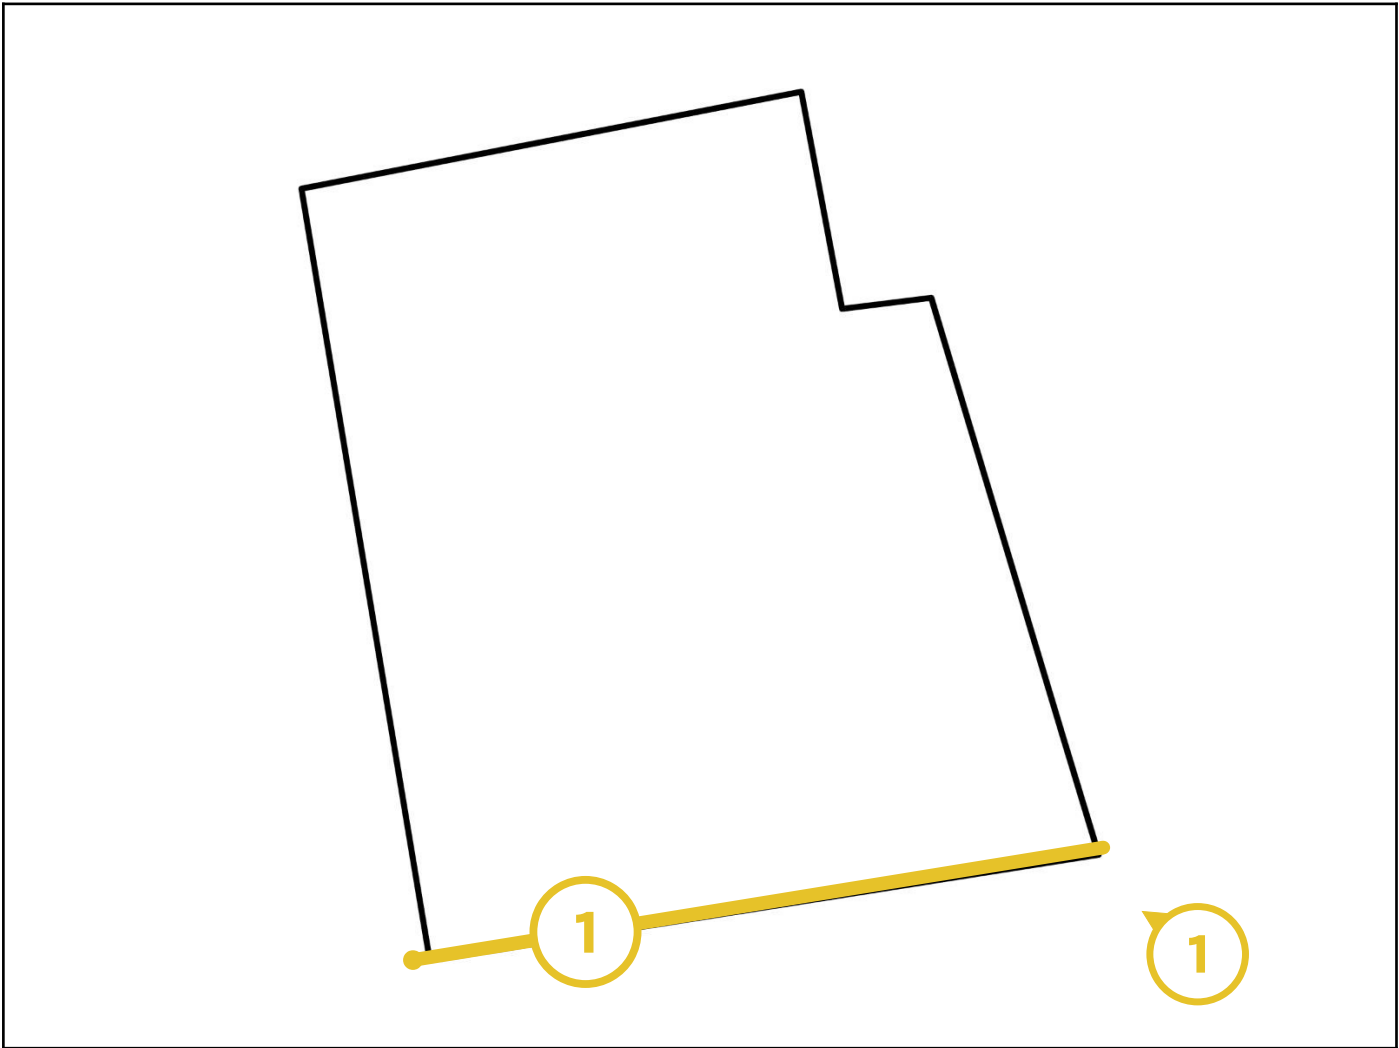
## Plan 3.2: Bijgebouw plan

| Beschrijving | Type | Actie |
|---|---|---|
| 1. dekstenen in massal | Asbestmateriaal | Zorgvuldig beheren |
