# Asbestinventarisatetest

Rietlaan 5, 3650 Dilsen-Stokkem

Attestnummer : **20250627-000448.000**

Uitgegeven op : **27.06.2025**

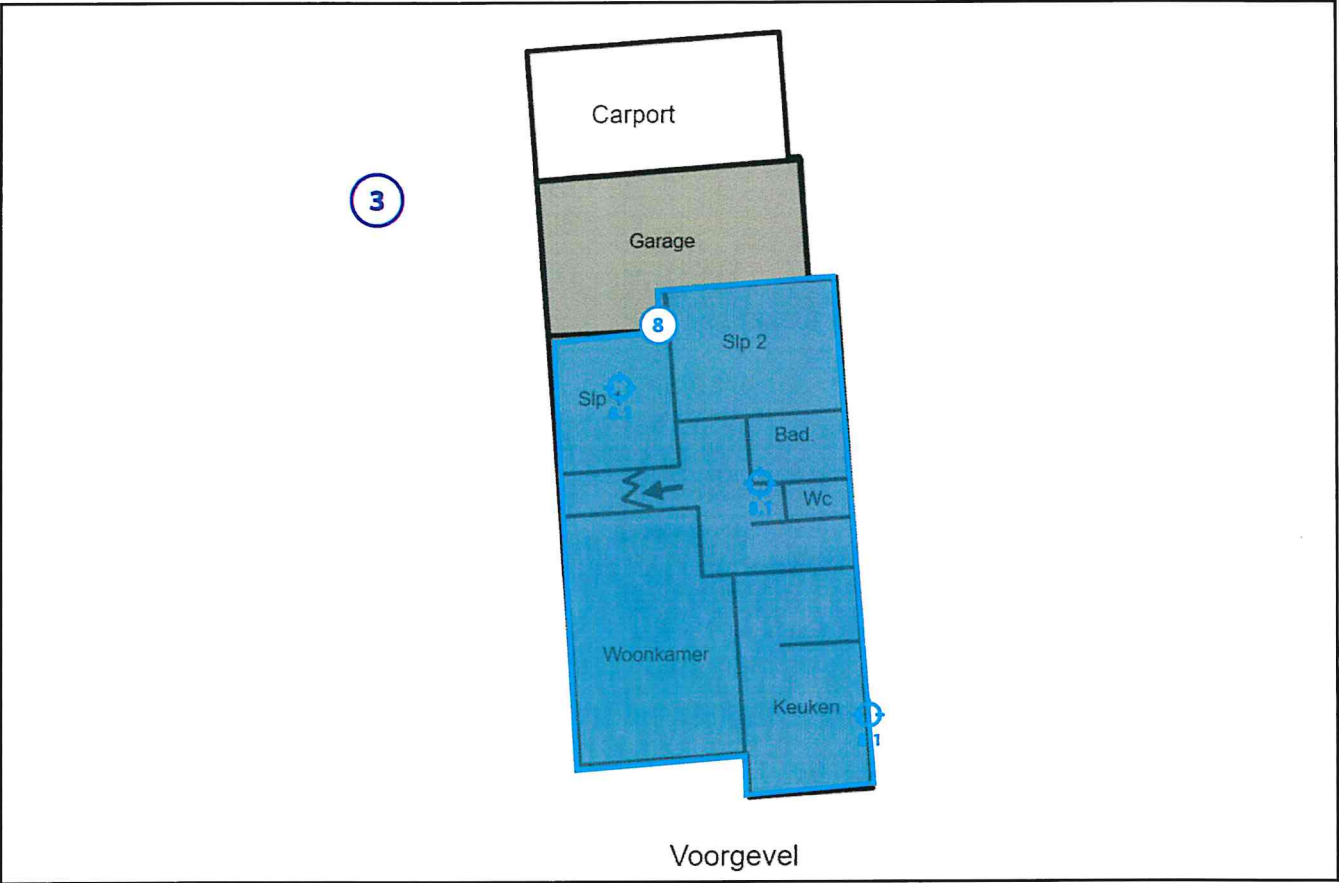
# Plan 1.2: GVL deel 1

| Beschrijving | Type | Actie |
|---|---|---|
| 8.1 Code: m2 | Mengmonster | - |

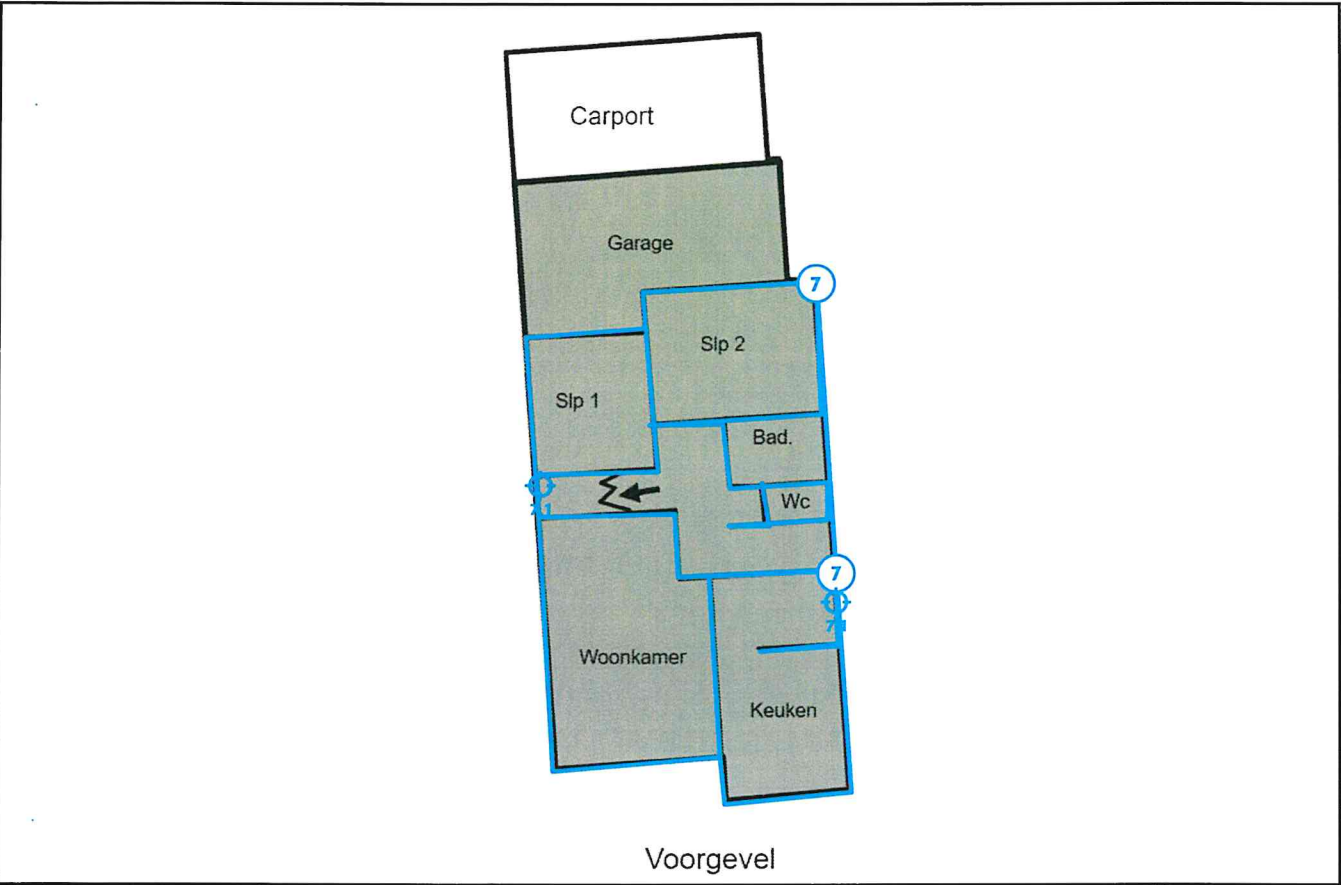
## Plan 1.3: GVL deel 2

| Beschrijving | Type | Actie |
|---|---|---|
| 7.1 Code: m1 | Mengmonster | - |

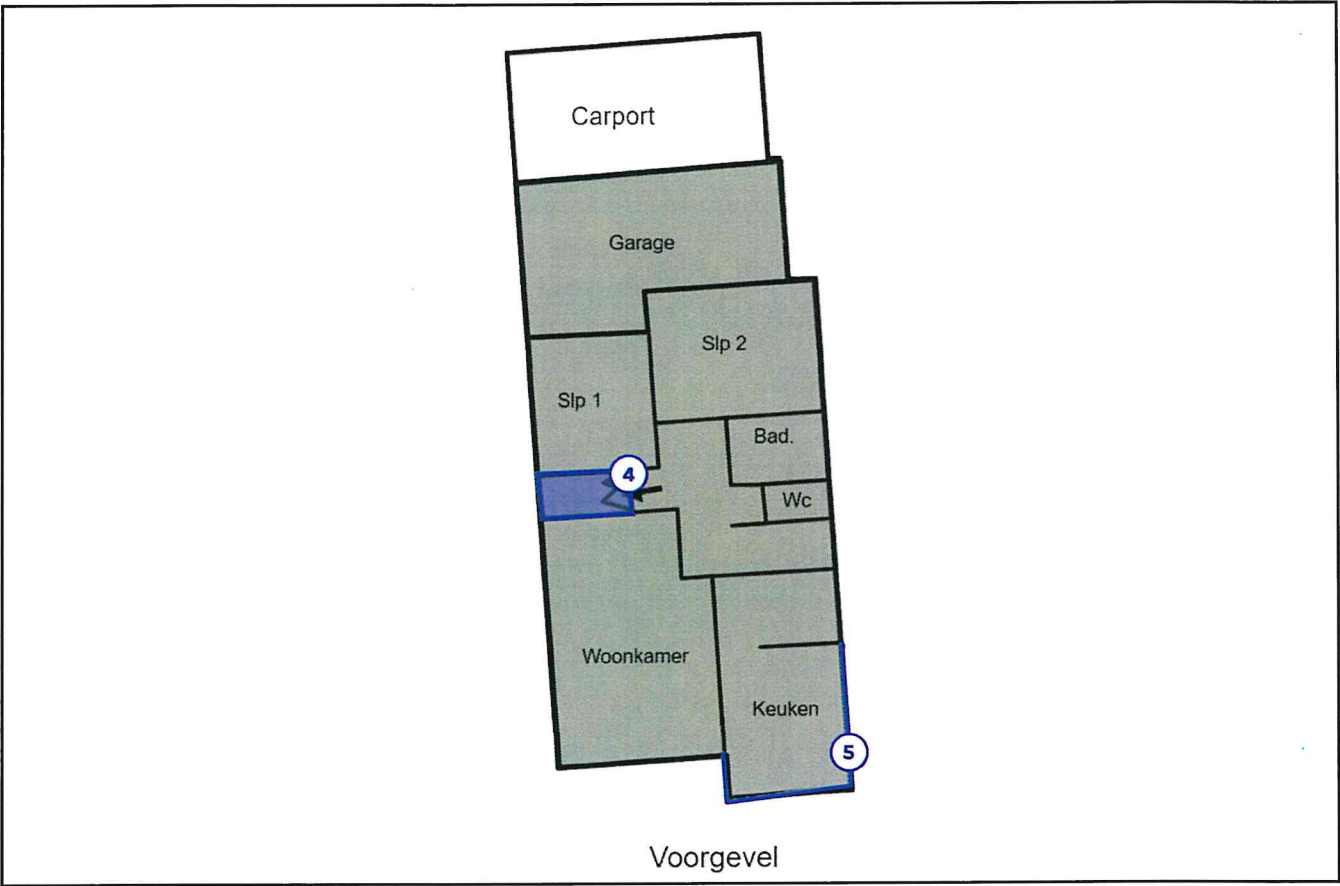
### Plan 1.4: GVL deel 3

| Beschrijving | Type | Actie |
|---|---|---|
| 5. Lijm-smeerlagen bij wand en vloertegels | Advies | - |

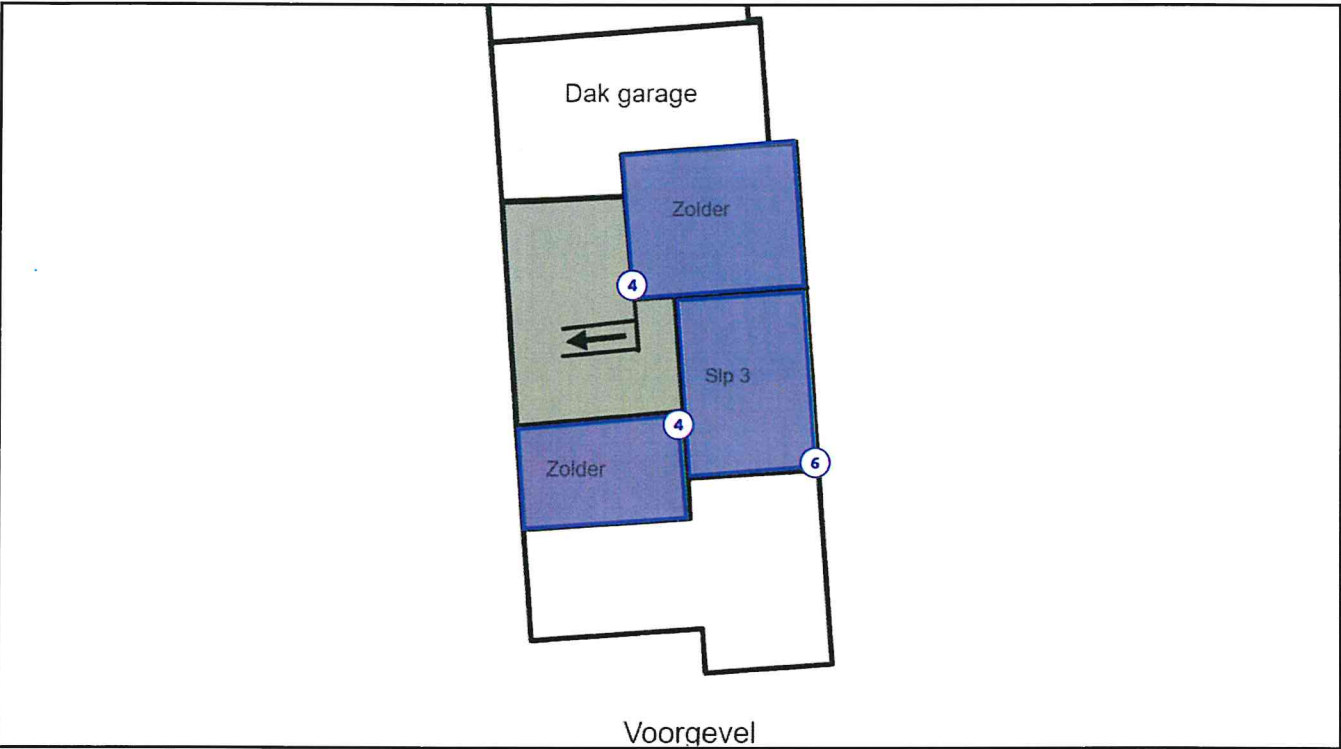
## Plan 1.5: Verdiep 1 deel 1

| Beschrijving | Type | Actie |
|---|---|---|
| 6. Gipskartonplaten muren en/of plafonds | Advies | - |
