# Asbestinventarisatetest

De Belder 13, 3640 Kinrooi

Attestnummer : **20251219-000362.000**

Uitgegeven op : **19.12.2025**

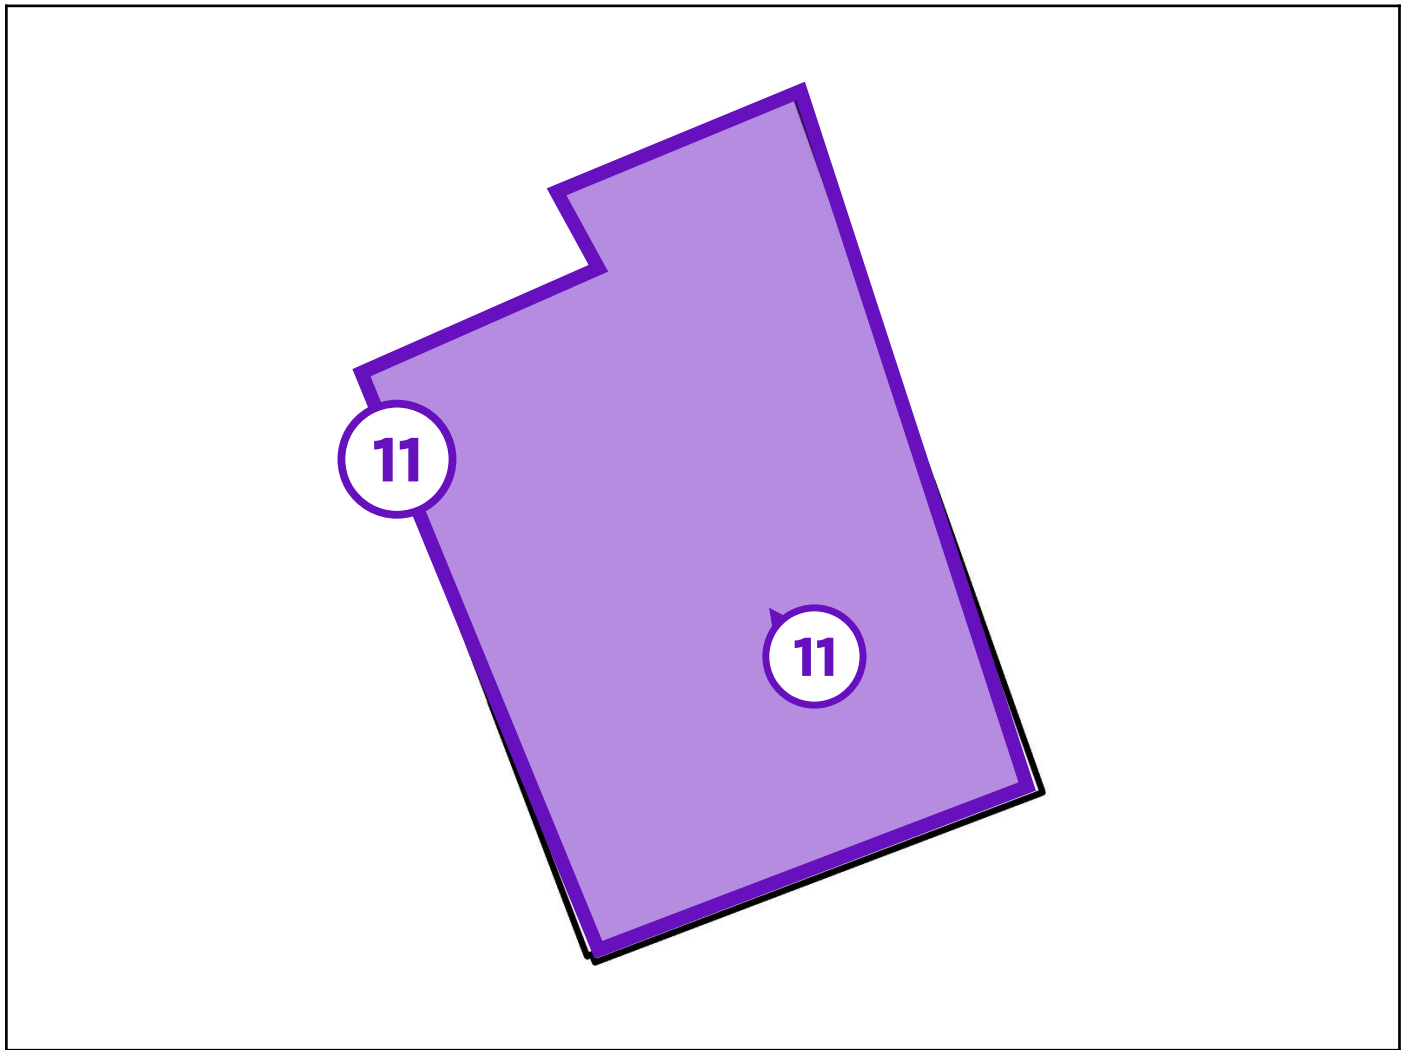
## Plan 1.5: dakenplan

| Beschrijving | Type | Actie |
|---|---|---|
| 11. Geen onderdak aanwezig | Overige ruimte of materiaal | - |

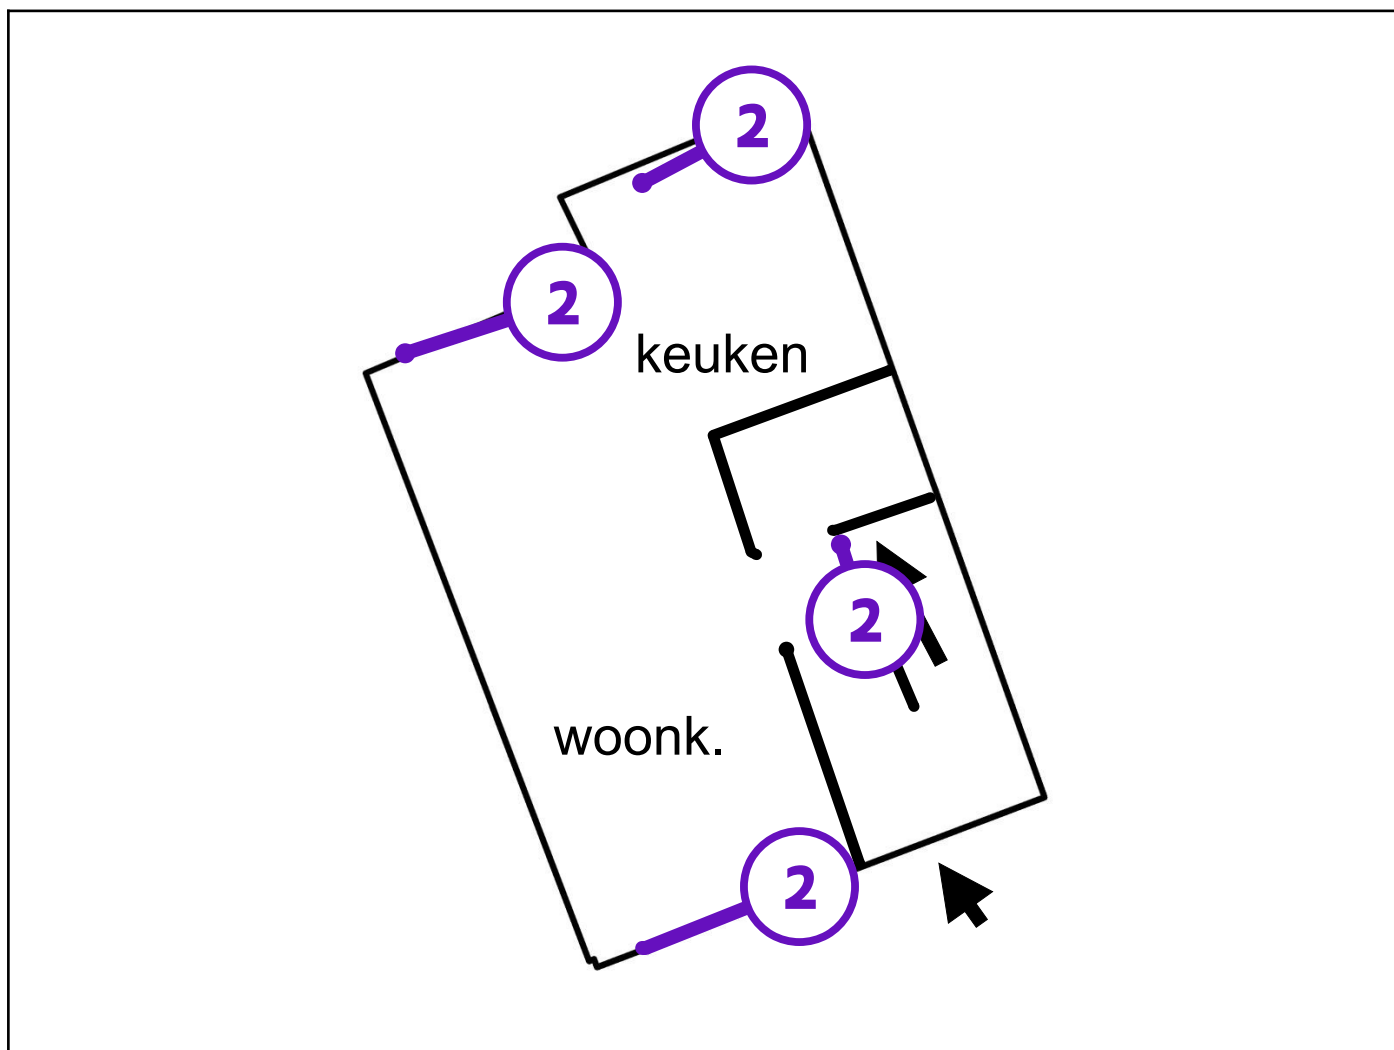
## Plan 1.6: nv0

| Beschrijving | Type | Actie |
|---|---|---|
| 2. raamtabletten en deurdorpels in natuursteen | Advies | - |
